# Asbestinventarisatetest

Hemelrijkstraat 18, 2340 Beerse

Attestnummer : 20251023-000232.000

Uitgegeven op : 23.10.2025

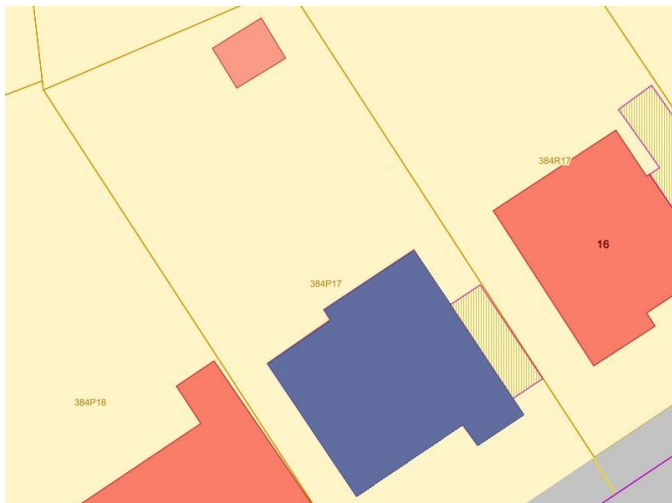
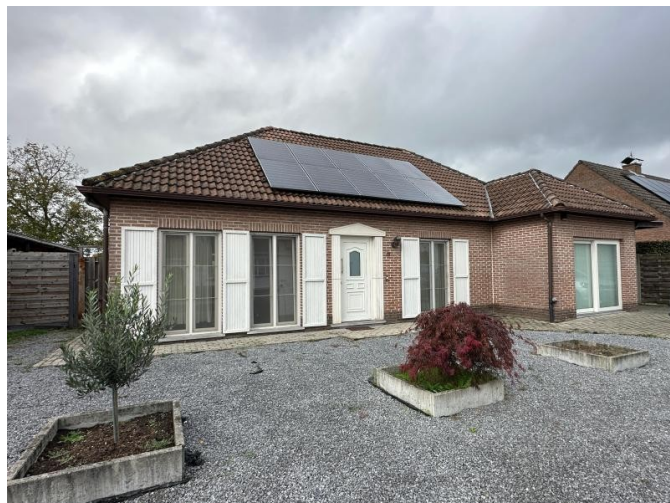
## Zone 1: Woning

- 0 Asbestmaterialen
- 1 Beperking
- 0 Uitsluitingen
- 0 Roerende goederen
- 0 Puin, steenslag, (water)bodem
- 3 Adviezen
- 3 Geen asbest

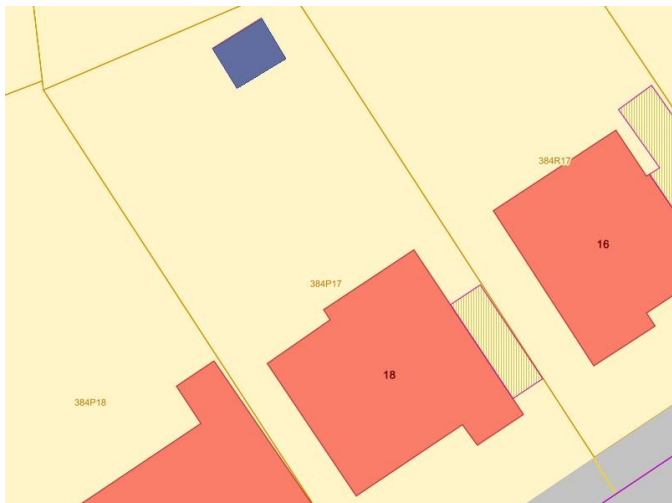
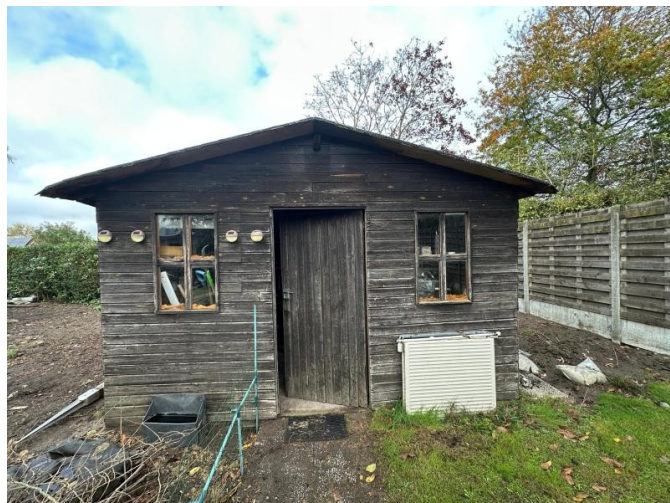
## Zone 2: Tuinhuis

- 0 Asbestmaterialen
- 0 Beperkingen
- 0 Uitsluitingen
- 0 Roerende goederen
- 0 Puin, steenslag, (water)bodem
- 0 Adviezen
- 1 Geen asbest**

Beschrijving	Type	Actie
8. Roofing dak	Geen asbest	-
8.1 Code: 122/445/2025	Puntmonster	-

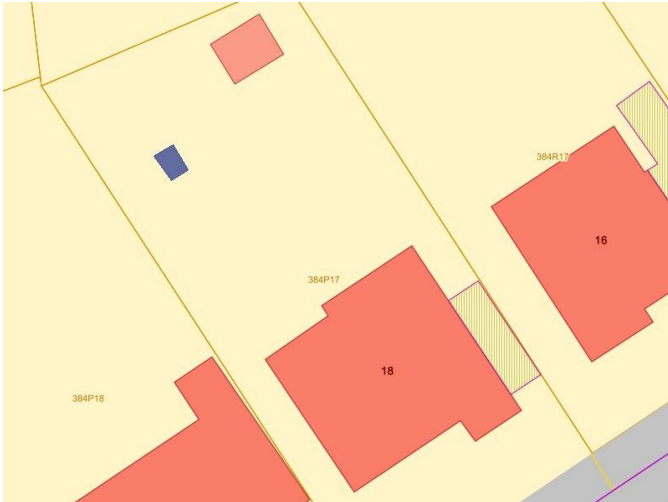
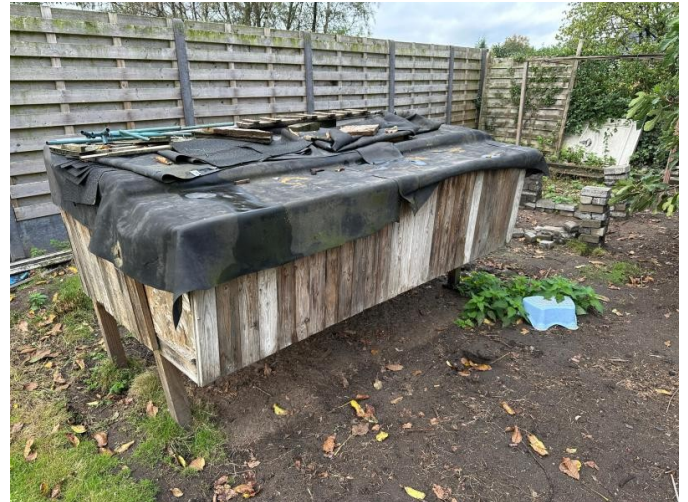
## Zone 3: Constructie

- 0 Asbestmaterialen
- 0 Beperkingen
- 0 Uitsluitingen
- 0 Roerende goederen
- 0 Puin, steenslag, (water)bodem
- 0 Adviezen
- 0 Geen asbest
