Asbestinventarisatetest

Plaggenweg 8, 2310 Rijkevorsel

Attestnummer : 20260519-000064.000

Asbestveilig (maar niet asbestvrij)

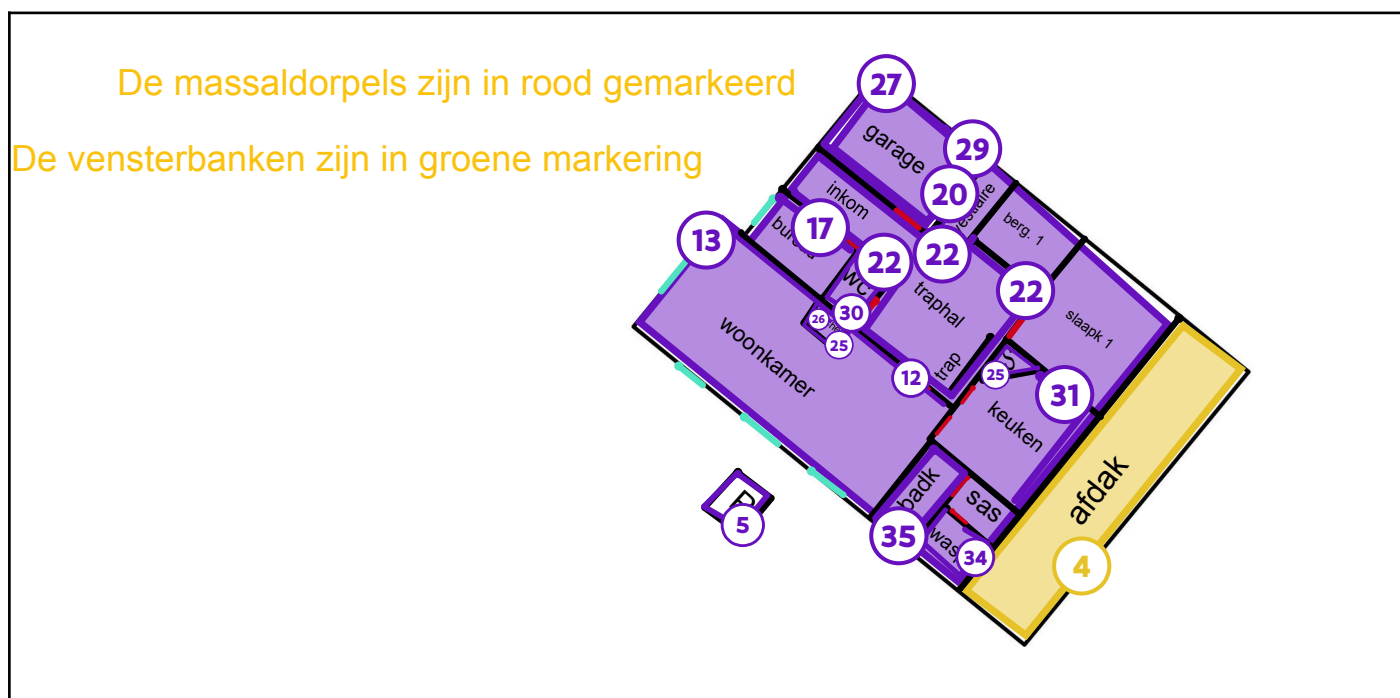
Plan 1.2: Woning glvl

Beschrijving	Type	Actie
1. Diverse massal vloerdorpels aanwezig glvl	Asbestmateriaal	Zorgvuldig beheren
4. Afdak onderdak in menuiserie	Asbestmateriaal	Zorgvuldig beheren
5. Put naast woning	Beperking	-
12. Woonkamer 1 muur in baksteen	Advies	-
13. glvl plafond overal latjes (behalve garage)	Advies	-
17. Bureau 1 muur in baksteen	Advies	-
20. GLVL garage plafond beton	Advies	-
22. Traphal glvl muren in baksteen	Advies	-
25. Keuken en woonkamer schouwmantel in baksteen en hout	Advies	-
26. Kachel woonkamer koord = ok	Advies	-

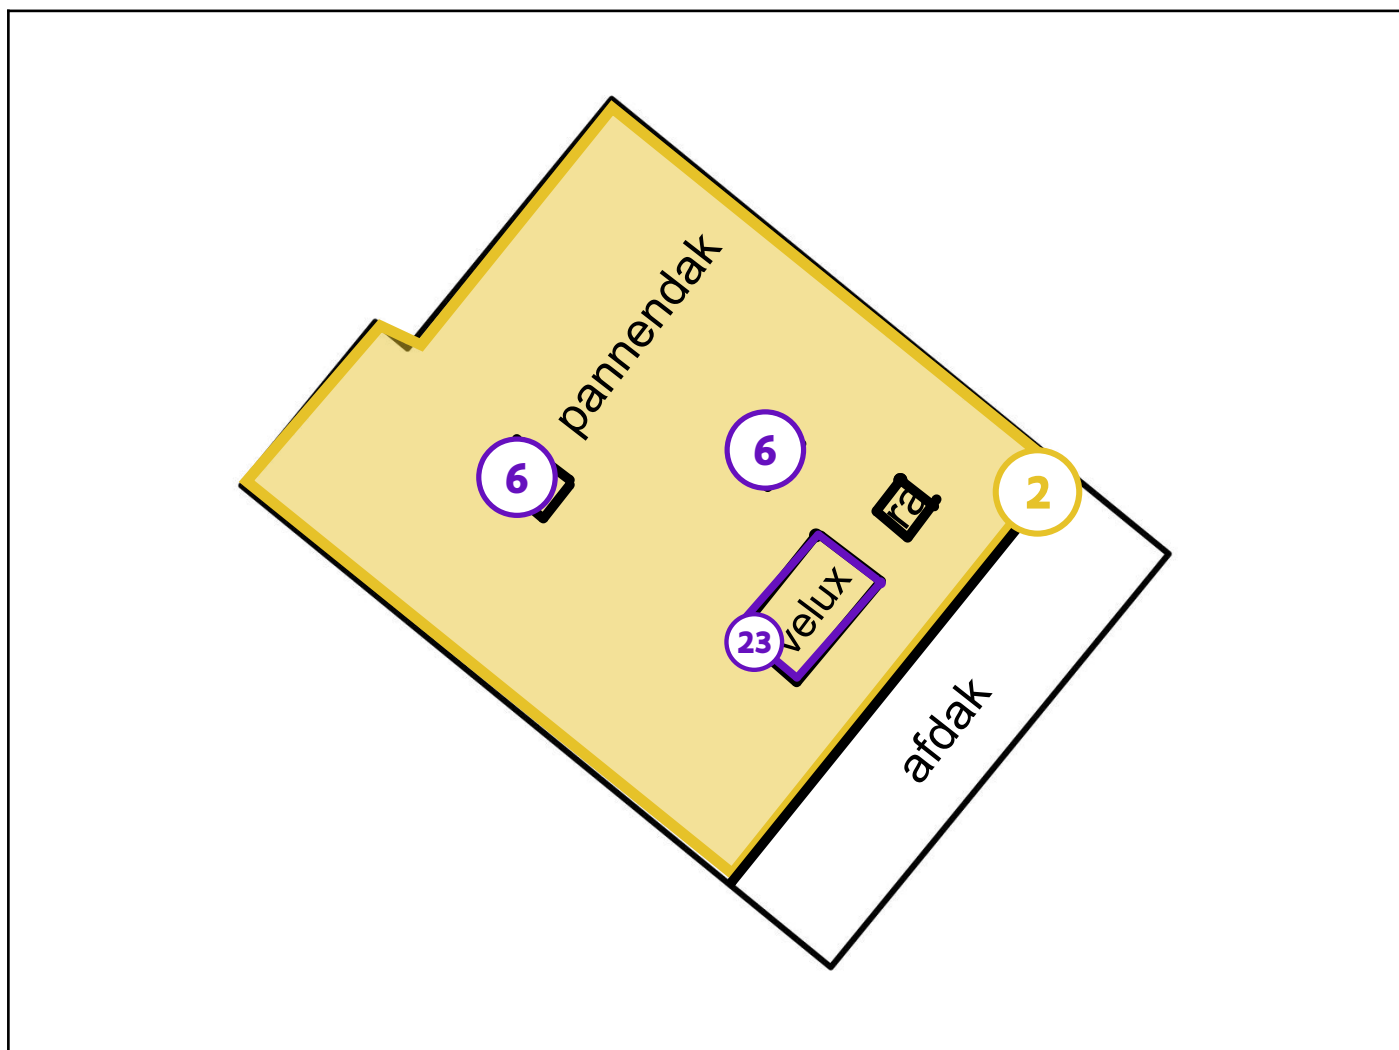
Plan 1.6: Woning dak

Beschrijving	Type	Actie
2. Woning onderdak menuiserie	Asbestmateriaal	Zorgvuldig beheren
6. 2 schouwen op dak (waarvan 1 niet meer in gebruik)	Beperking	-
23. Velux raam achterzijde woning "nieuwe generatie"	Advies	-

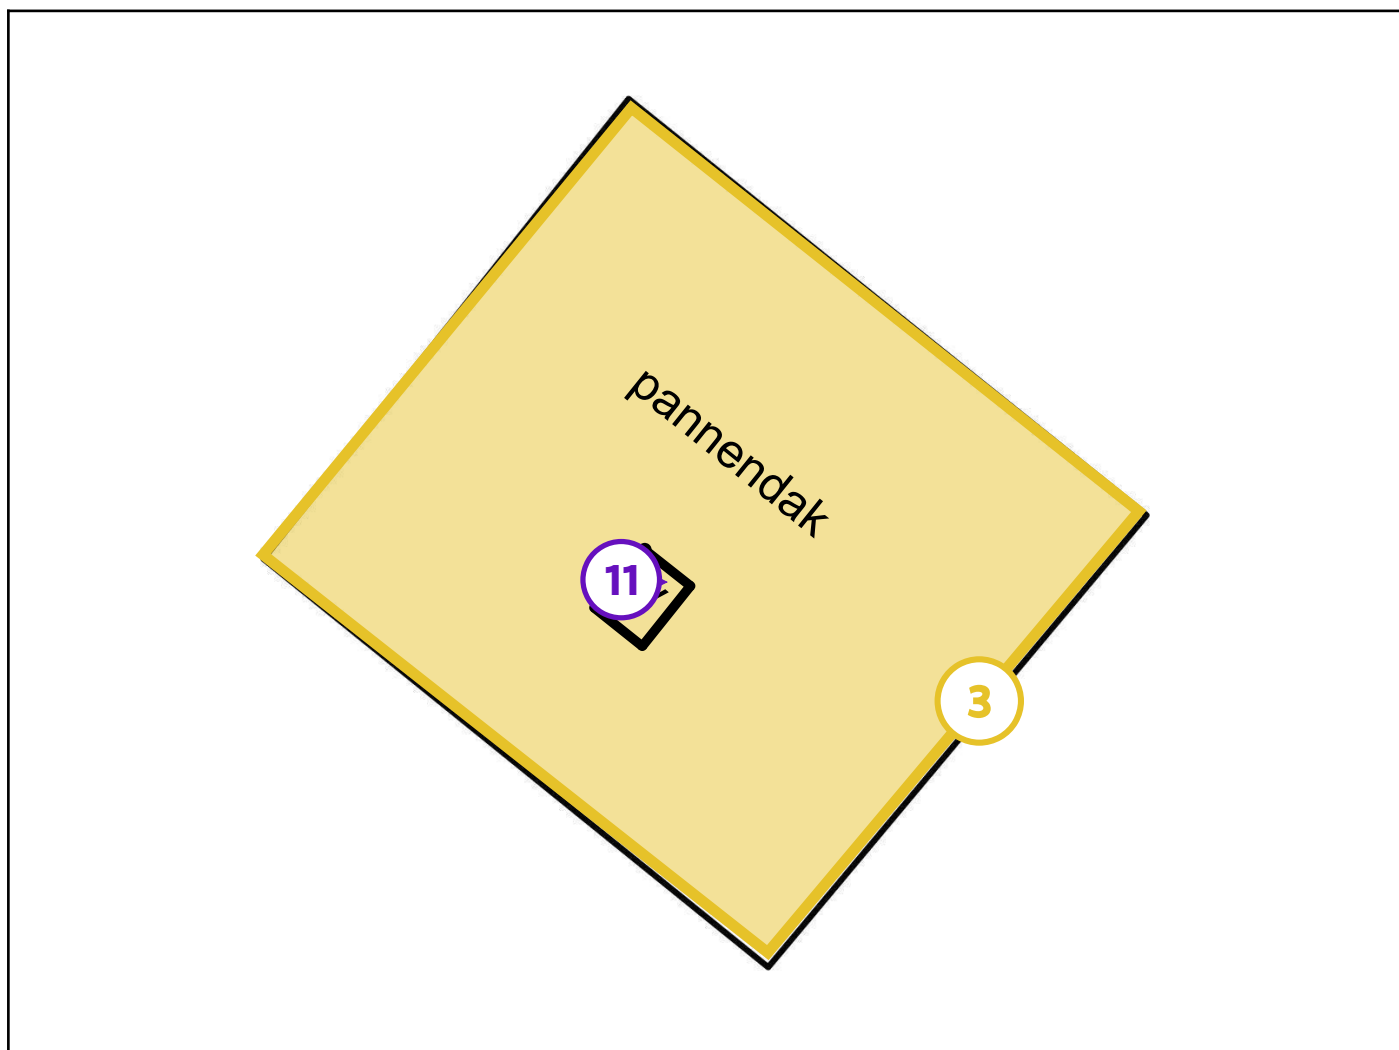
Plan 2.3: Tuinberging dak

Beschrijving	Type	Actie
3. Tuinberging onderdak menuiserie	Asbestmateriaal	Zorgvuldig beheren
11. Tuinberging velux raam "nieuwe generatie"	Advies	-

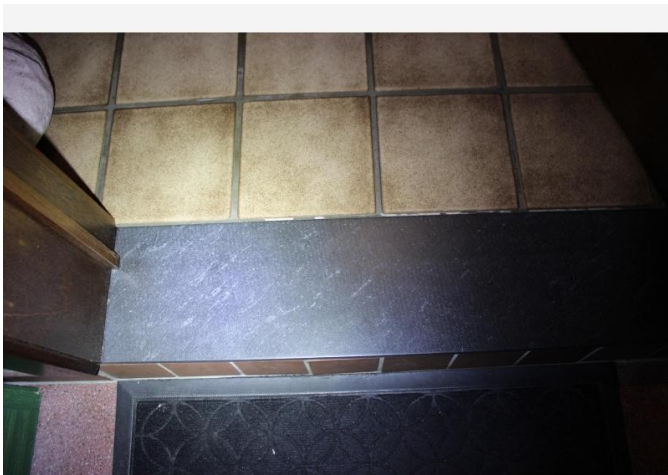
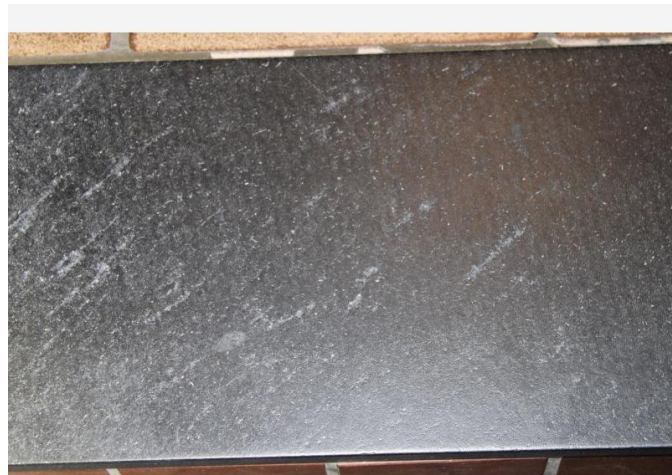
Het asbestmateriaal valt onder de mijlpaal van 2040.

Eindbeoordeling materiaalrisico	Zeer laag materiaalrisico en/of zeer lage kans op vezelvrijgave
---------------------------------	---

Beschrijving	Diverse massal vloerdorpels aanwezig gvl
Omgeving	Binnen
Primaire drager	Vloer
Asbestmateriaal	Plaat, paneel, tablet - Type Massal
Bindmiddel van asbestmateriaal	Cement
Gebondenheid op basis van bindmiddel	Hecht
Hoeveelheid (oppervlakte - dikte - aantal)	• 0,20 m ² - 5,00 cm - 10 stuks
Totaal volume	0,10 m ³
Eenvoudig bereikbaar	Ja
Bevestigingswijze	• Verlijmd, ingegoten, versmeerd
Identificatiemethode	De asbestdeskundige beoordeelt het materiaal als asbesthoudend, en dit zonder monsternamen.
Destructieve handeling voor identificatie	Nee

- Zorg voor een veilig beheer. Vermijd het beschadigen van het asbestmateriaal. Controleer de toestand jaarlijks op wijzigingen.

- Eenvoudige handelingen: mag via doe-het-zelf of door werknemer(s) met opleidingsattest eenvoudige handelingen
Het materiaal is hechtgebonden maar kan niet verwijderd worden zonder te beschadigen, die dient door iemand met een opleidingsattest verwijderd te worden.

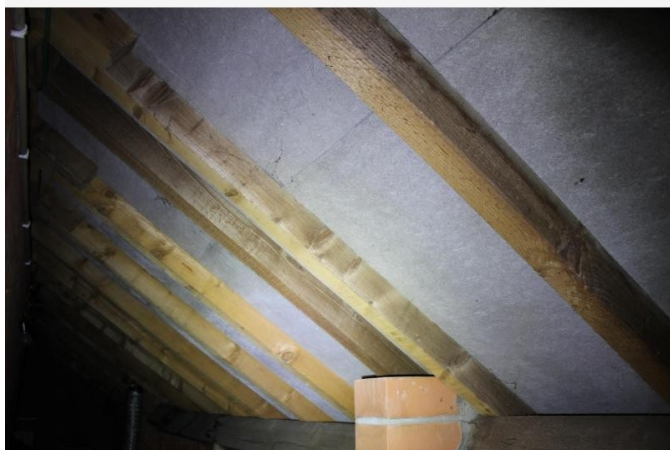
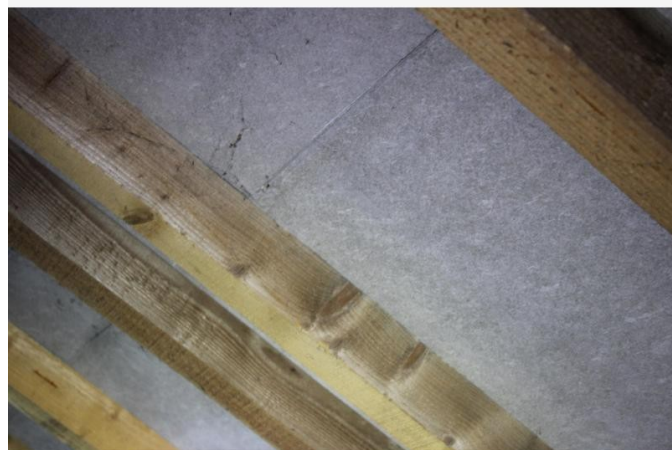
Het asbestmateriaal valt onder de mijlpaal van 2040.

Eindbeoordeling materiaalrisico	Zeer laag materiaalrisico en/of zeer lage kans op vezelvrijgave
---------------------------------	---

Beschrijving	Woning onderdak menuiserite
Omgeving	Binnen
Primaire drager	Schuin dak
Asbestmateriaal	Plaat, paneel, tablet - Type Menuiserite
Bindmiddel van asbestmateriaal	Cement
Gebondenheid op basis van bindmiddel	Hecht
Hoeveelheid (oppervlakte - dikte - aantal)	<ul style="list-style-type: none">• 200,00 m² - 1,00 cm - 1 stuk
Totaal volume	2,00 m ³
Eenvoudig bereikbaar	Ja
Bevestigingswijze	<ul style="list-style-type: none">• Genageld, geniet
Identificatiemethode	<p>De asbestdeskundige beoordeelt het materiaal als asbestverdacht en dus asbesthoudend, en dit zonder monstername.</p> <p>Motivatie: De monstername brengt andere schade aan dan schade die inherent is aan de monstername.</p>
Destructieve handeling voor identificatie	Nee

- Zorg voor een veilig beheer. Vermijd het beschadigen van het asbestmateriaal. Controleer de toestand jaarlijks op wijzigingen.

- Eenvoudige handelingen: mag via doe-het-zelf of door werknemer(s) met opleidingsattest eenvoudige handelingen
Het materiaal is hechtgebonden en mag u zelf via eenvoudige handeling verwijderen met in achtnaam van de pbm's zoals; pak, bril, handschoenen, veiligheidsschoenen en masker ppf3,...

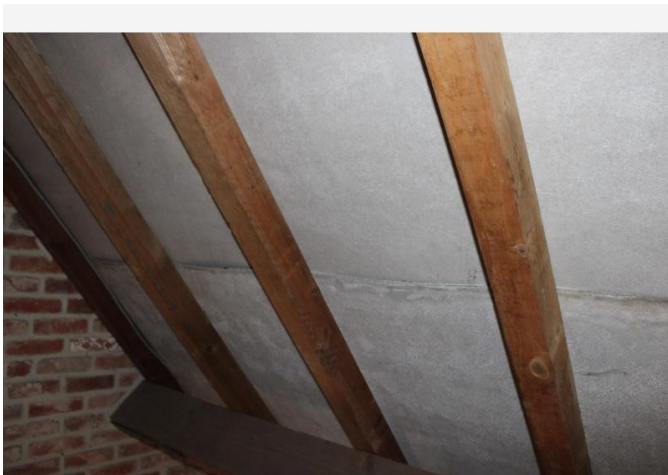
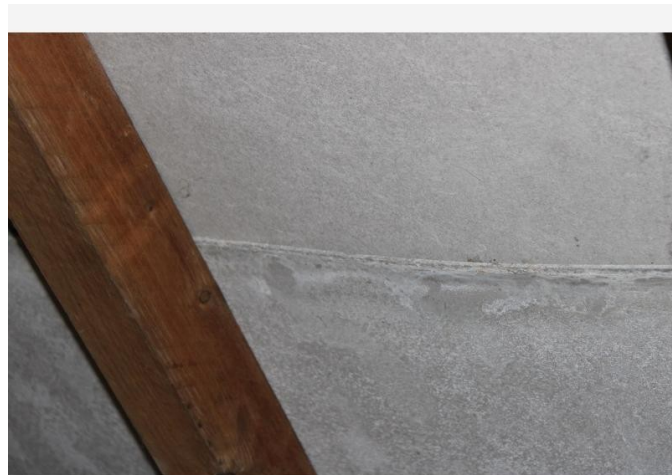
Het asbestmateriaal valt onder de mijlpaal van 2040.

- Zorg voor een veilig beheer. Vermijd het beschadigen van het asbestmateriaal. Controleer de toestand jaarlijks op wijzigingen.

- Eenvoudige handelingen: mag via doe-het-zelf of door werknemer(s) met opleidingsattest eenvoudige handelingen
Het materiaal is hechtgebonden, u mag dit zelf via eenvoudige handeling verwijderen met in achtnaam van de pbm's zoals: pak, bril, handschoenen, veiligheidsschoenen, masker ffp3,...

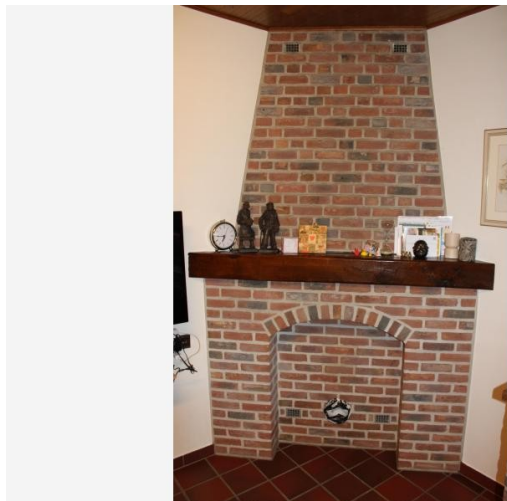
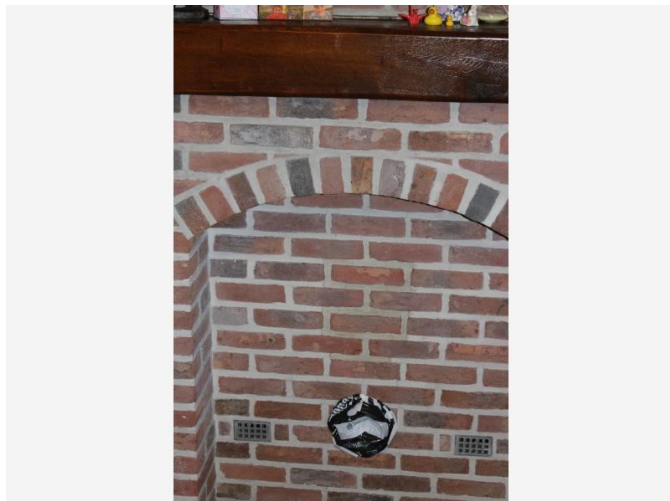
Fiche 25: Keuken en woonkamer schouwmantel in baksteen en hout

Informatie over een niet-asbestverdacht materiaal

De asbestdeskundige beoordeelt het materiaal als niet-asbestverdacht.

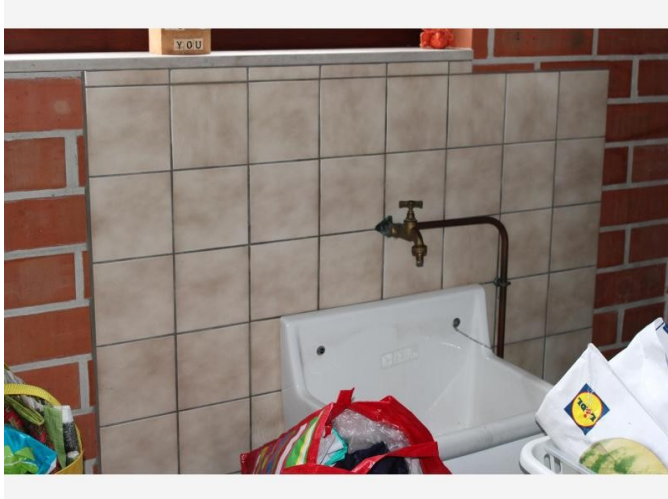
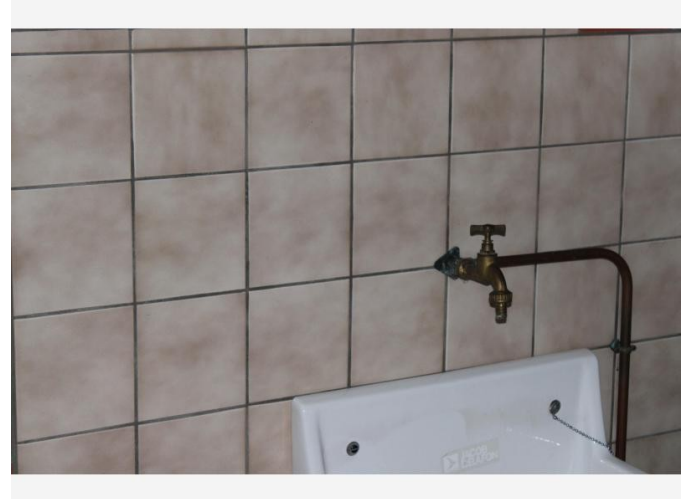
Informatie over een materiaal dat de asbestdeskundige niet kan waarnemen of vaststellen

Geen staalname wegens geen beschadigde tegels, bij eventuele uitbraak of renovatie aanvullend onderzoek.

Basis voor advies	Beoordeling op basis van expertise met een vaststelling door de asbestdeskundige.
Primaire drager	Binnenwand
(Asbest)materiaal	In-situ afwerkingslagen - Lijm laag
Bindmiddel	Cement
Gebondenheid bindmiddel	Hecht

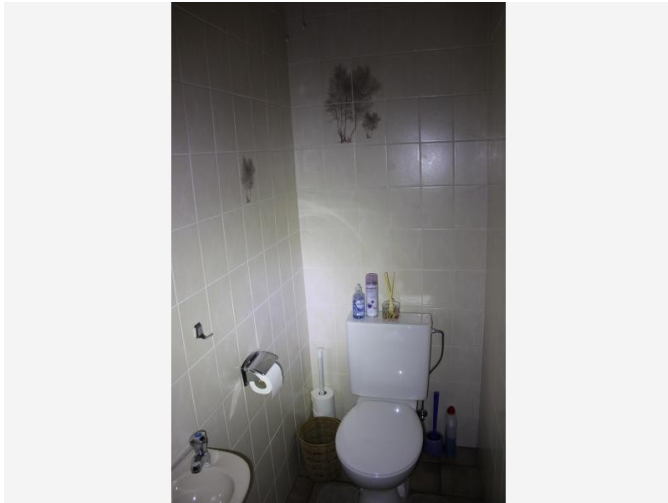
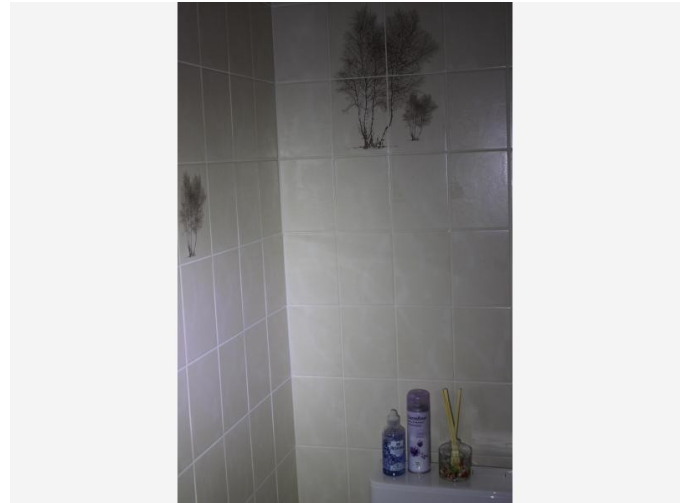
Informatie over een materiaal dat de asbestdeskundige niet kan waarnemen of vaststellen

Geen staalname wegens geen beschadigde tegels, bij eventuele uitbraak of renovatie aanvullend onderzoek.

Basis voor advies	Beoordeling op basis van expertise met een vaststelling door de asbestdeskundige.
Primaire drager	Binnenwand
(Asbest)materiaal	In-situ afwerkingslagen - Lijm laag
Bindmiddel	Cement
Gebondenheid bindmiddel	Hecht

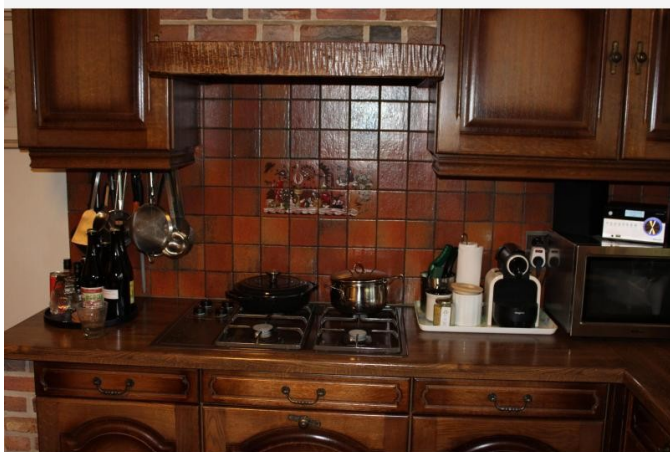
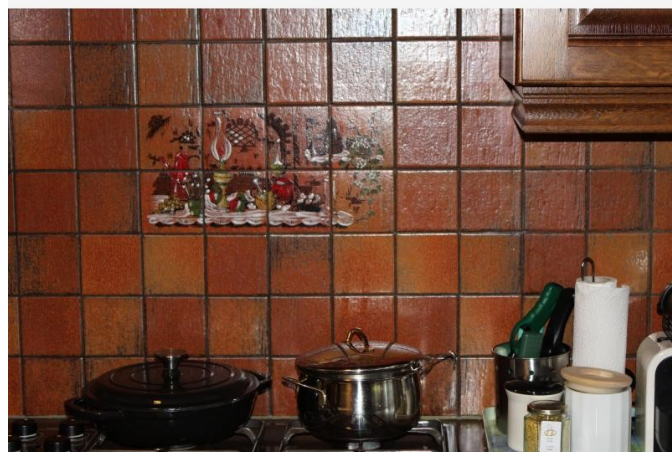
Informatie over een materiaal dat de asbestdeskundige niet kan waarnemen of vaststellen

Geen staalname wegens geen beschadigde tegels, bij eventuele uitbraak of renovatie aanvullend onderzoek.

Basis voor advies	Beoordeling op basis van expertise met een vaststelling door de asbestdeskundige.
Primaire drager	Binnenwand
(Asbest)materiaal	In-situ afwerkingslagen - Lijm laag
Bindmiddel	Cement
Gebondenheid bindmiddel	Hecht

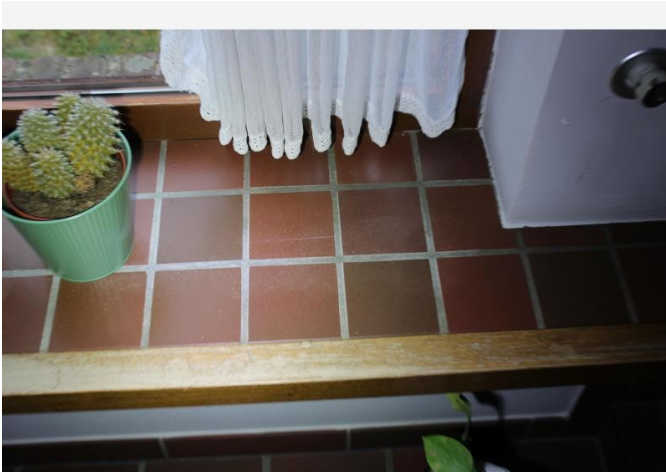
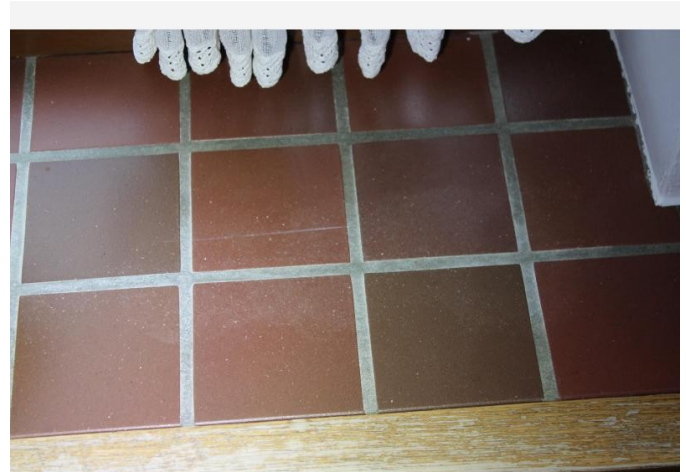
Informatie over een materiaal dat de asbestdeskundige niet kan waarnemen of vaststellen

Geen staalname wegens geen beschadigde tegels, bij eventuele uitbraak of renovatie aanvullend onderzoek.

1 vensterbank in bureau en 4 vensterbanken in de woonkamer

Basis voor advies	Beoordeling op basis van expertise met een vaststelling door de asbestdeskundige.
Primaire drager	Binnenwand
(Asbest)materiaal	In-situ afwerkingslagen - Lijm laag
Bindmiddel	Cement
Gebondenheid bindmiddel	Hecht

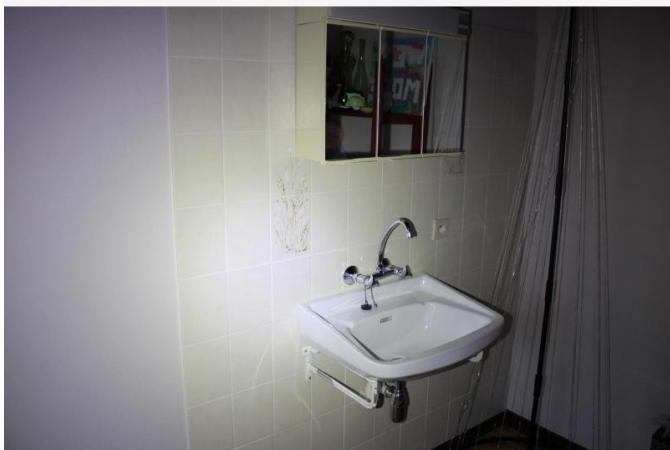
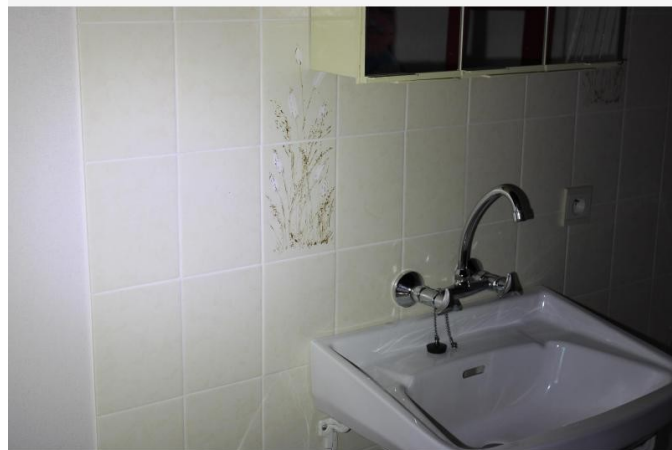
Informatie over een materiaal dat de asbestdeskundige niet kan waarnemen of vaststellen

Geen staalname wegens geen beschadigde tegels, bij eventuele uitbraak of renovatie aanvullend onderzoek.

Basis voor advies	Beoordeling op basis van expertise met een vaststelling door de asbestdeskundige.
Primaire drager	Binnenwand
(Asbest)materiaal	In-situ afwerkingslagen - Lijm laag
Bindmiddel	Cement
Gebondenheid bindmiddel	Hecht

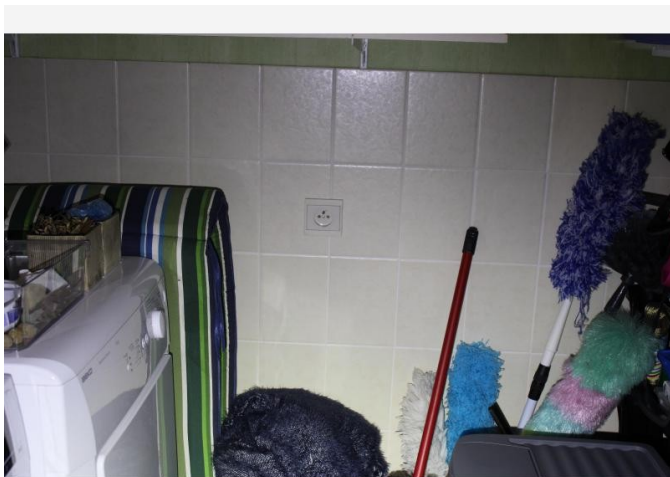
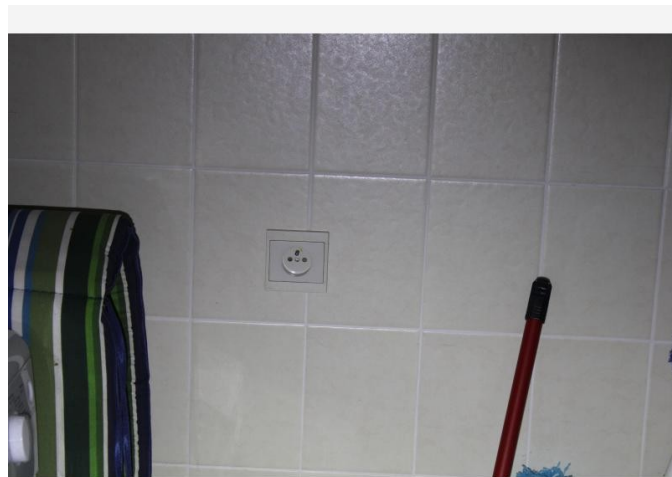
Informatie over een materiaal dat de asbestdeskundige niet kan waarnemen of vaststellen

Geen staalname wegens geen beschadigde tegels, bij uitbraak of renovatie aanvullend onderzoek.

De muren zijn tot de onderste helft betegeld.

Basis voor advies	Beoordeling op basis van expertise met een vaststelling door de asbestdeskundige.
Primaire drager	Binnenwand
(Asbest)materiaal	In-situ afwerkingslagen - Lijm laag
Bindmiddel	Cement
Gebondenheid bindmiddel	Hecht

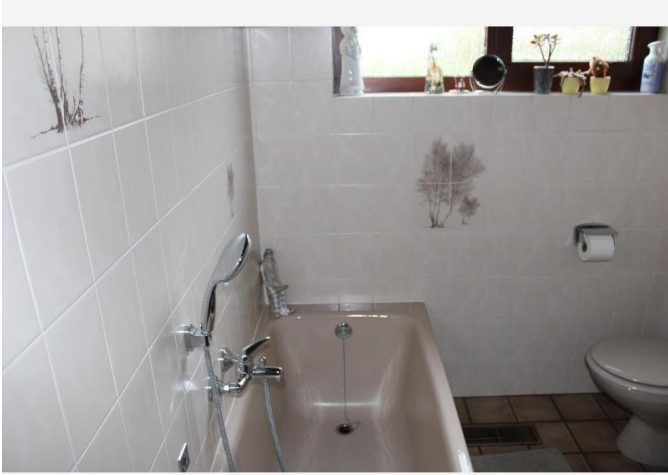
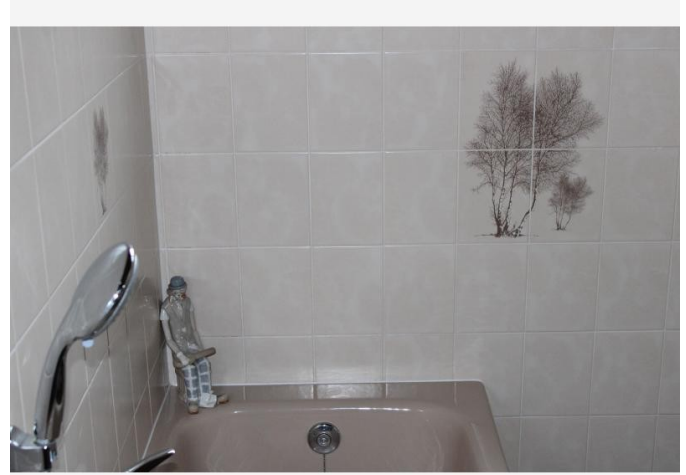
Informatie over een materiaal dat de asbestdeskundige niet kan waarnemen of vaststellen

Geen staalname wegens geen beschadigde tegels. Bij eventuele uitbraak of renovatie aanvullend onderzoek.

Basis voor advies	Beoordeling op basis van expertise met een vaststelling door de asbestdeskundige.
Primaire drager	Binnenwand
(Asbest)materiaal	In-situ afwerkingslagen - Lijm laag
Bindmiddel	Cement
Gebondenheid bindmiddel	Hecht

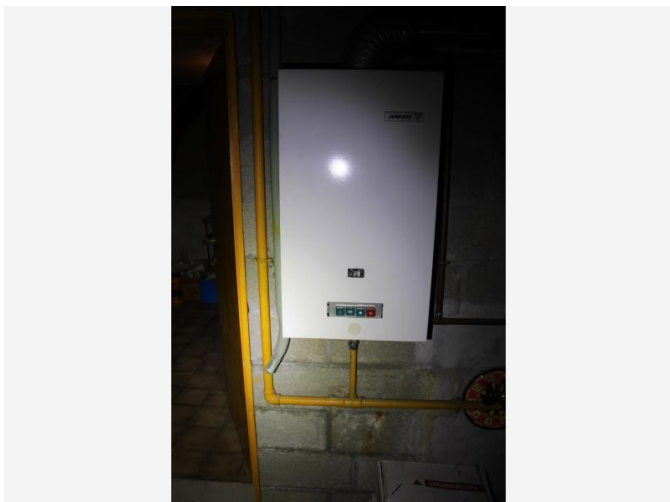
Situeringfoto

Fiche 42: Kelder: brander 2 warm water brander

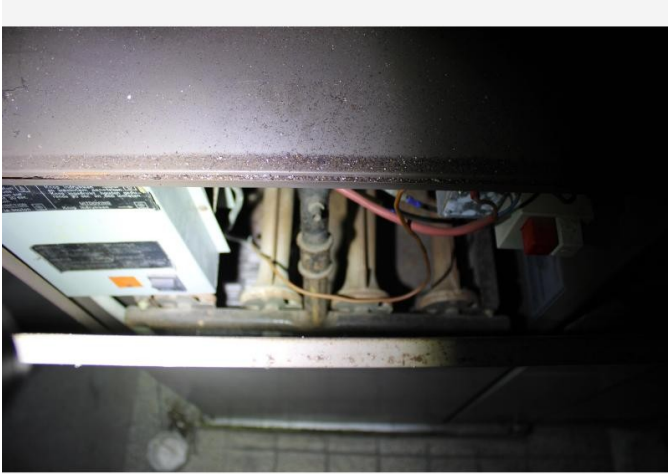
Situeringfoto

Fiche 43: Kelder brander 1:hete lucht voor verwarming(geen calciumsilicaat aanw)
