Asbestinventarisatetest

Mutsaardweg 22, 2310 Rijkevorsel

Attestnummer : **20260522-000107.000**

Uitgegeven op : **22.05.2026**

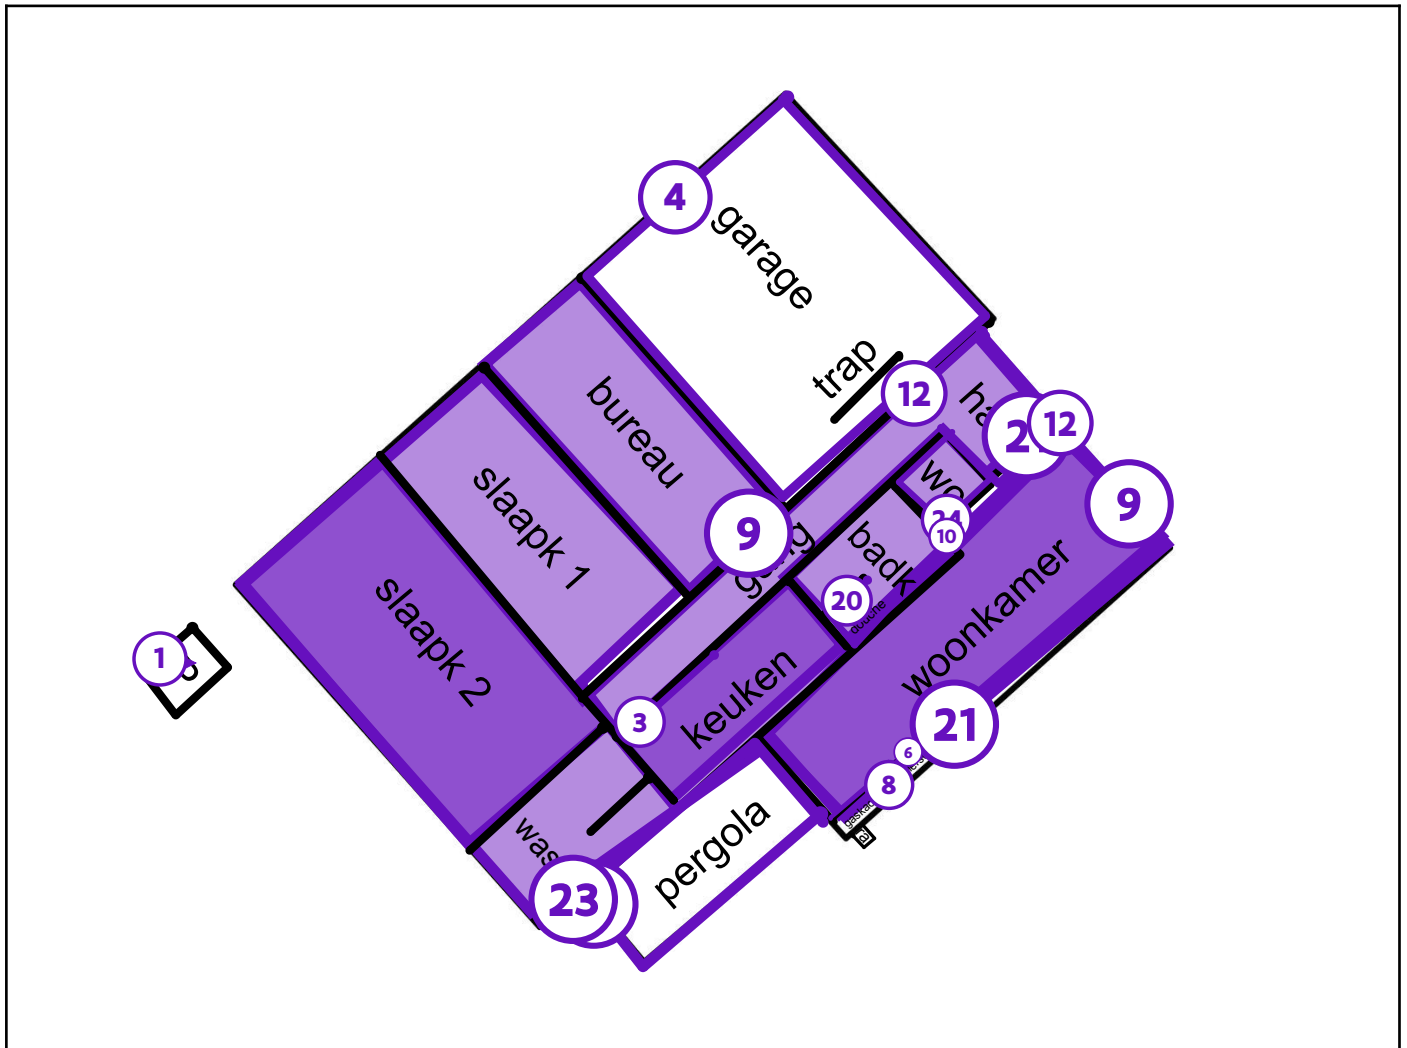
Plan 1.1: Woning glvl

Beschrijving	Type	Actie
1. Put achteraan woning	Beperking	-
3. Keuken spatwand in melamine	Advies	-
4. Garage muren geschilderde snelbouw	Advies	-
6. Woonkamer schouwmantel natuursteen en vuurvaste gyprocplaat	Advies	-
8. Woonkamer kachel is gaskachel	Advies	-
9. Gelijkvloers vloer laminaat: woonk,keuken,waspl,slk1+2,bureau	Advies	-

10. WC en badkamer vloer pvc tegels	Advies	-
12. Hal muren geschilderde baksteen	Advies	-
17. Pergola constructie aluminium	Advies	-
20. Badkamer douchemuren pvc tegels	Advies	-
21. Gelijkvloers spanplafond:slaapk2,gang,hal,woonk,keuken	Advies	-
23. Wasplaats faiencetegels	Advies	-
24. WC muren geschilderde faiencetegel	Advies	-

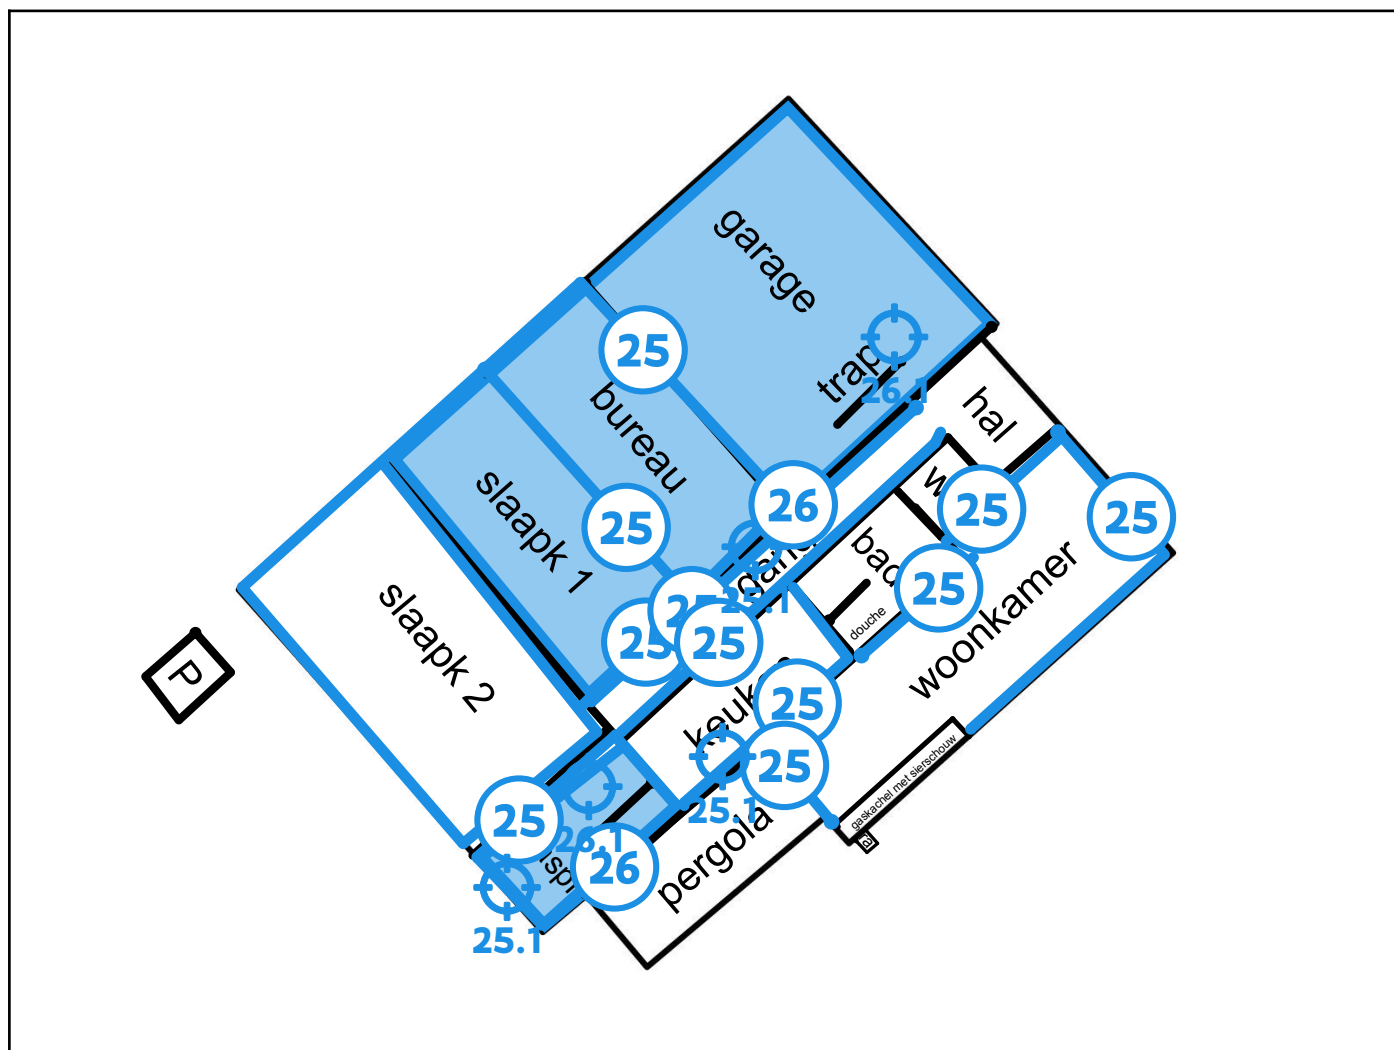
Plan 1.2: Woning gvl pleister muren en plafonds

Beschrijving	Type	Actie
25. Mengstaal pleister muren: keuken, gang, wasplaats	Geen asbest	-
25.1 Code: MM01	Mengmonster	-
26. Mengstaal pleister plafonds: wasplaats en garage	Geen asbest	-
26.1 Code: MM02	Mengmonster	-

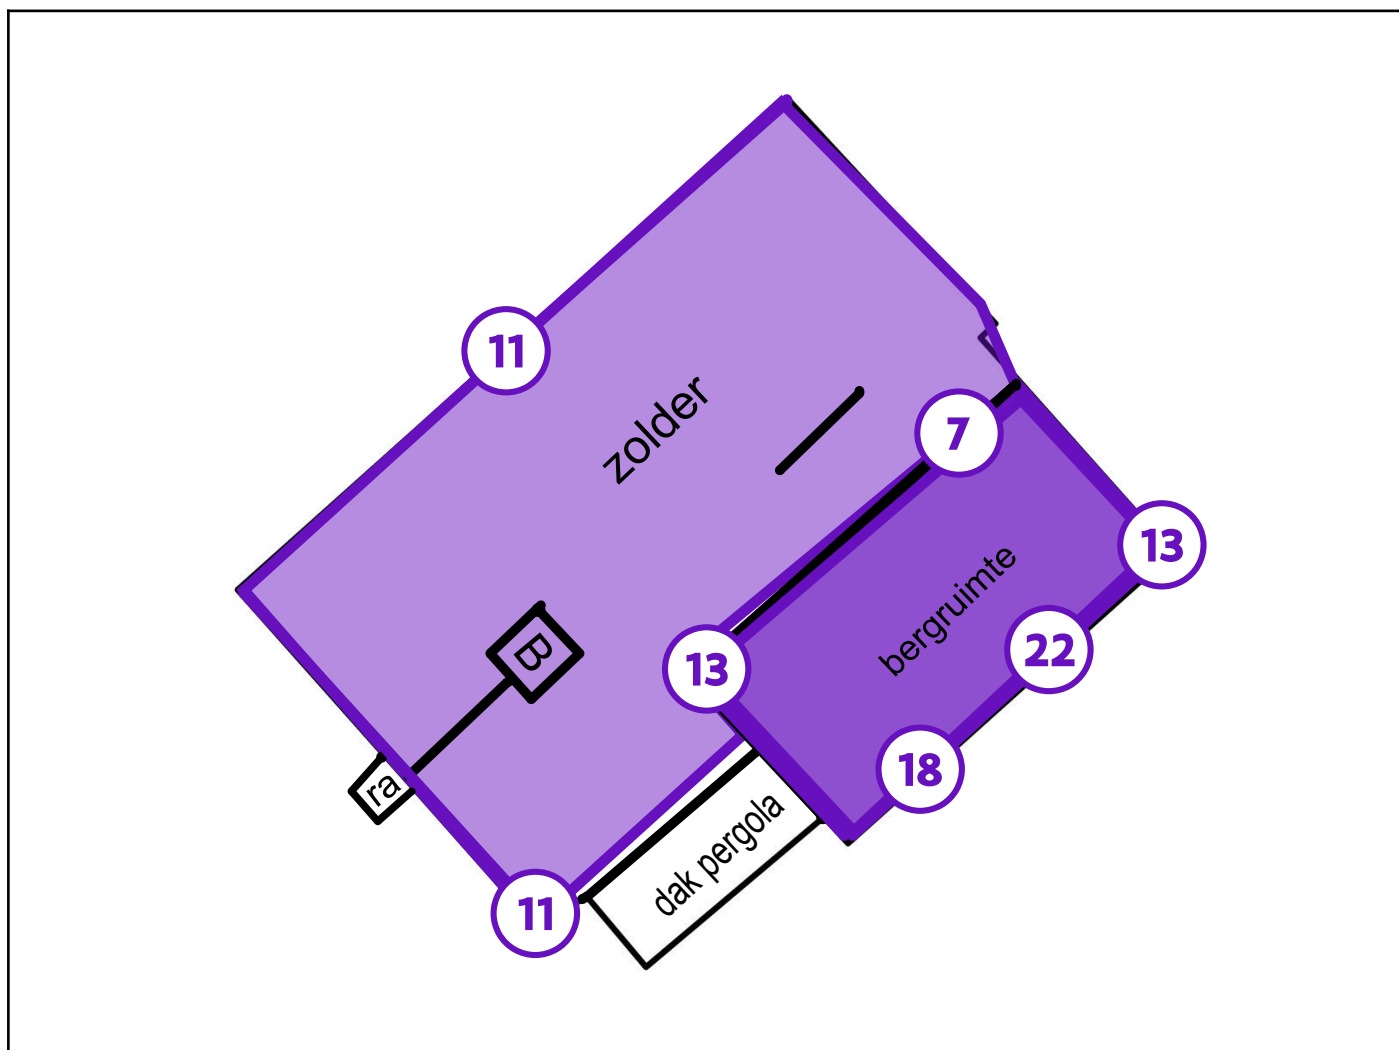
Plan 1.3: Woning zolder

Beschrijving	Type	Actie
7. Zolder vloer beton	Advies	-
11. Zolder muren snelbouw	Advies	-
13. Bergruimte muren triplexplaat	Advies	-
18. Bergruimte plafond isolatieplaat	Advies	-
22. Bergruimte vloer geschilderde beton	Advies	-

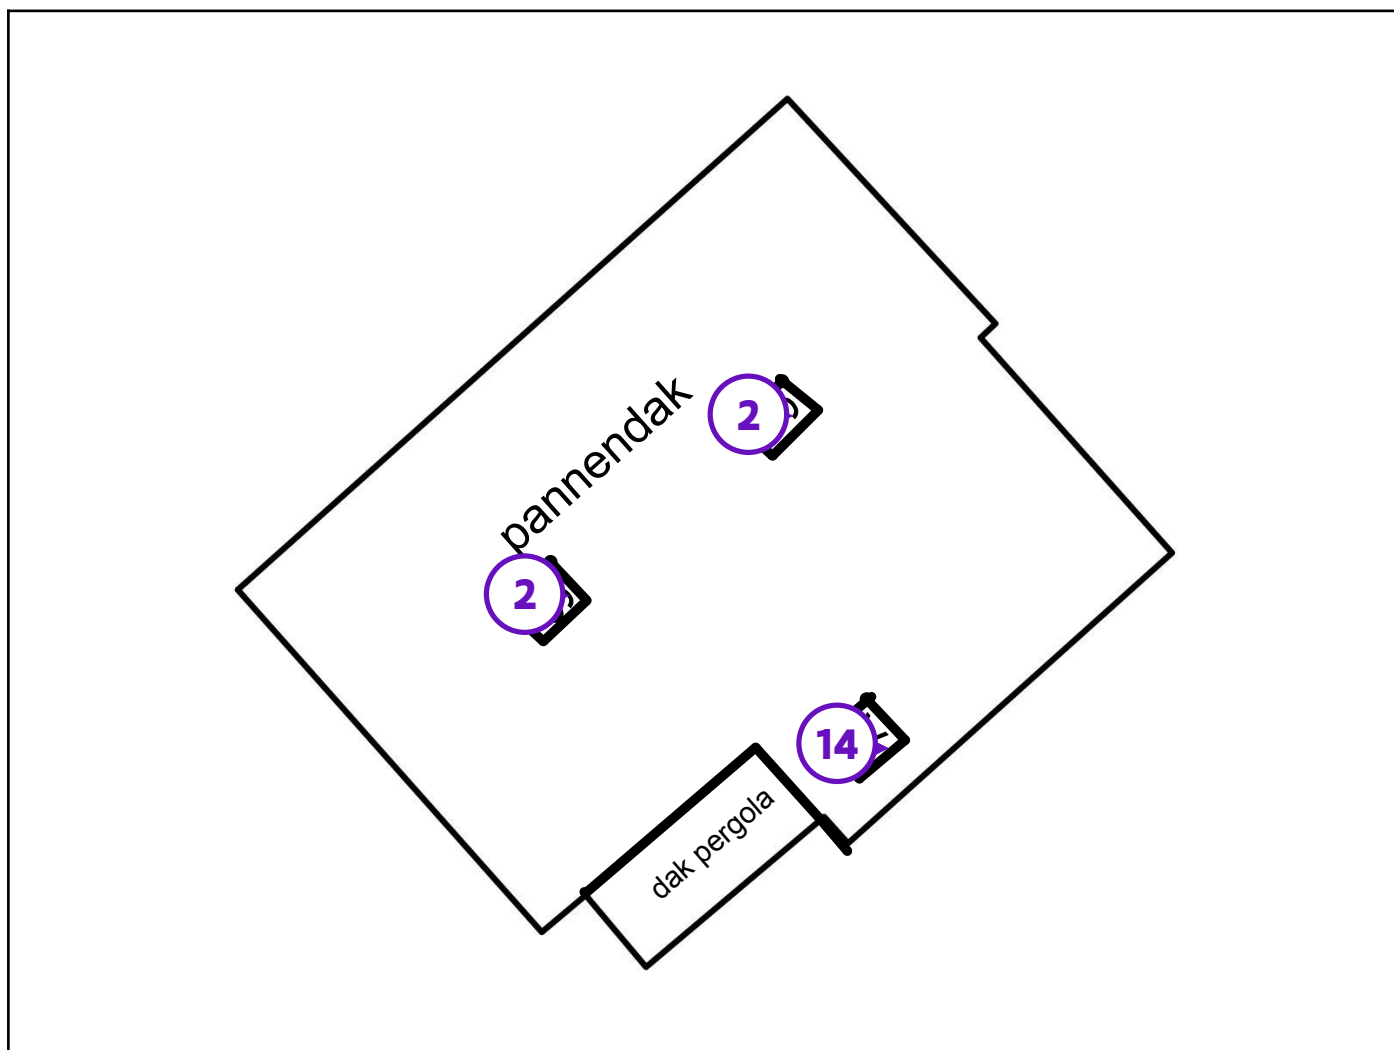
Plan 1.4: Woning dak

Beschrijving	Type	Actie
2. 2 schouwen bovenop dak (niet meer in gebruik)	Beperking	-
14. Veluxraam zolder bevat geen koord is van nieuwe generatie	Advies	-

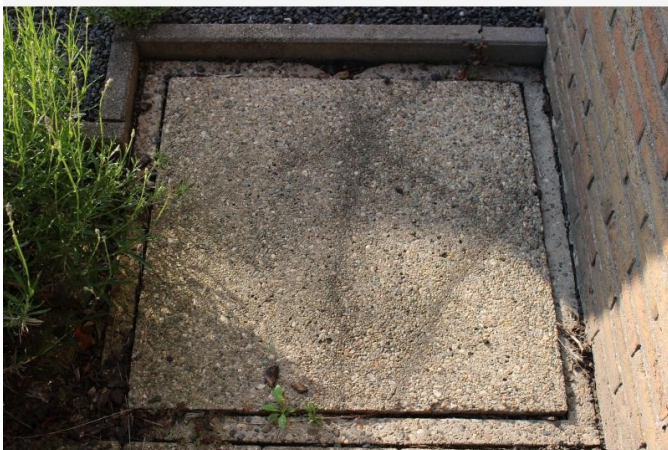
Situeringfoto

Tijdelijke beperking

Reden: Deksel in beton geklemd

Uitleg van de asbestdeskundige: Het putdeksel zit in de beton geklemd

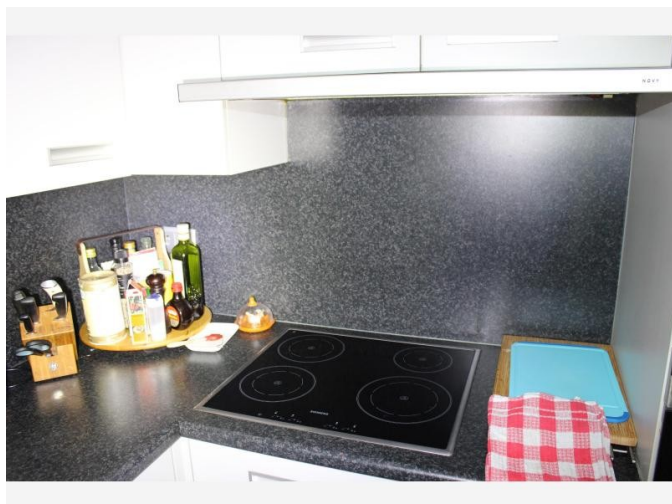
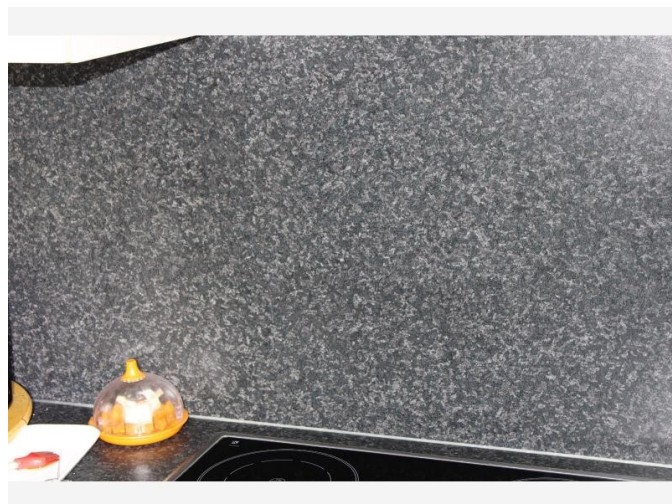
Informatie over een niet-asbestverdacht materiaal

De asbestdeskundige beoordeelt het materiaal als niet-asbestverdacht.

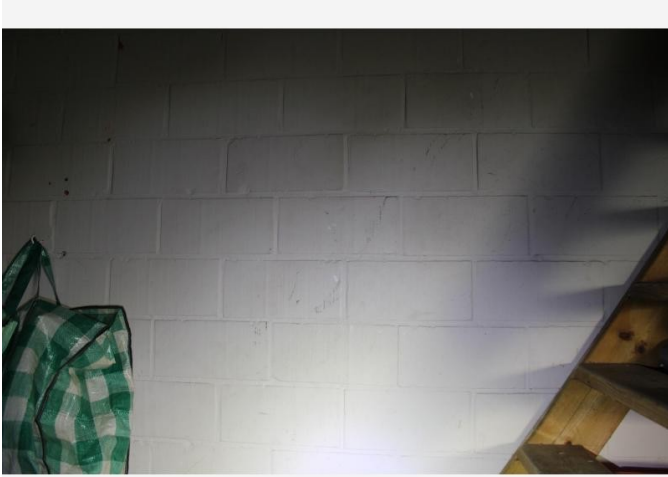
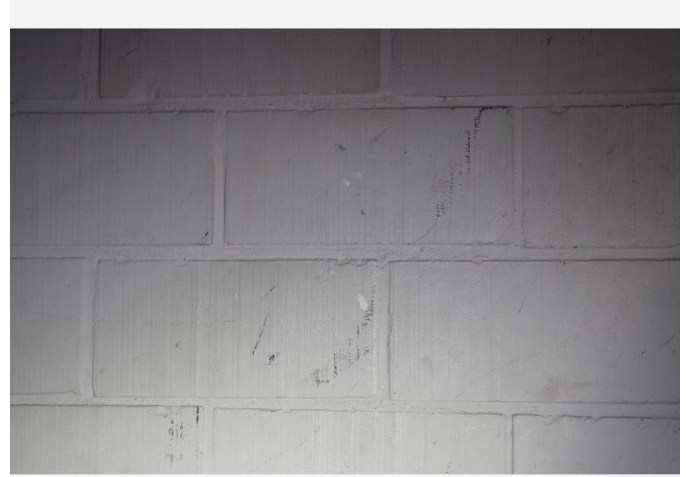
Informatie over een niet-asbestverdacht materiaal

Basis voor advies	De asbestdeskundige beoordeelt het materiaal als niet-asbestverdacht.
--------------------------	---

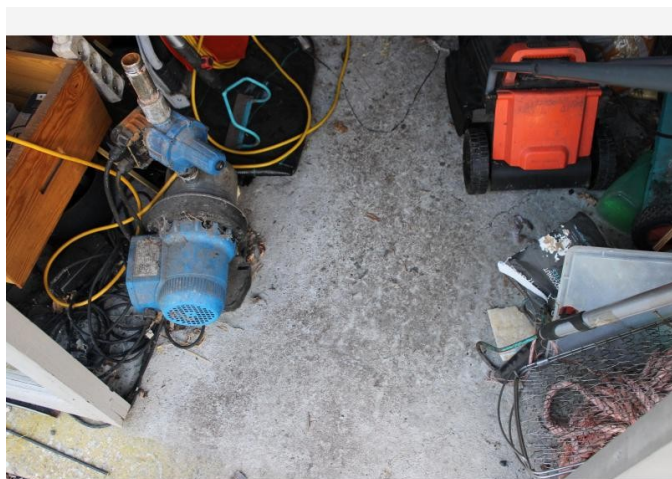
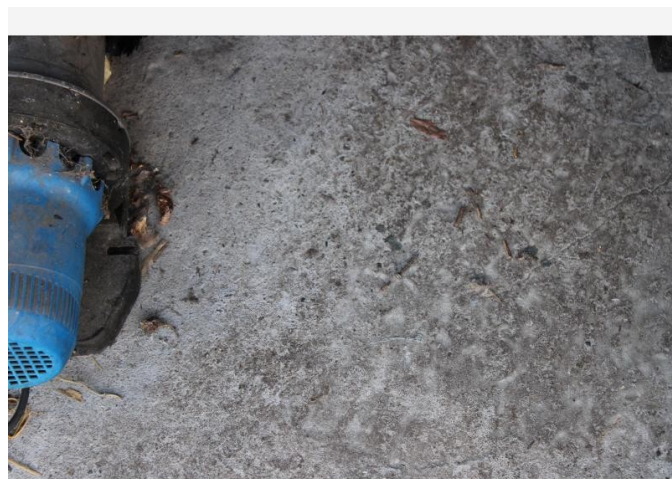
Informatie over een niet-asbestverdacht materiaal

Basis voor advies	De asbestdeskundige beoordeelt het materiaal als niet-asbestverdacht.
--------------------------	---

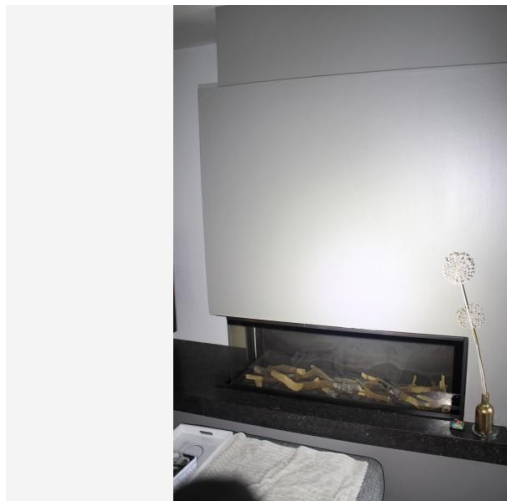
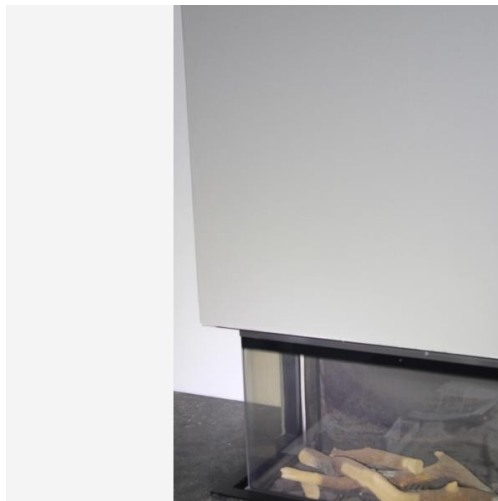
Fiche 6: Woonkamer schouwmantel natuursteen en vuurvaste gypocplaat

Informatie over een niet-asbestverdacht materiaal

Basis voor advies	De asbestdeskundige beoordeelt het materiaal als niet-asbestverdacht.
-------------------	---

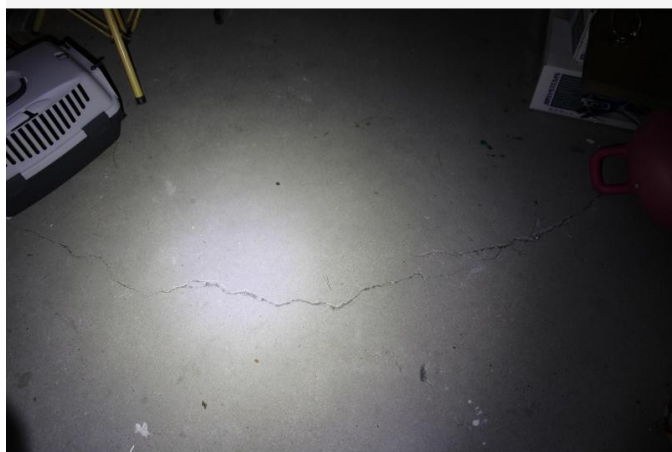
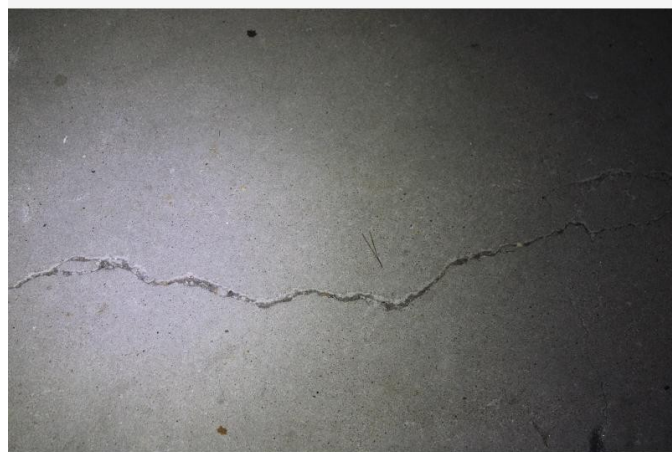
Informatie over een niet-asbestverdacht materiaal

Basis voor advies	De asbestdeskundige beoordeelt het materiaal als niet-asbestverdacht.
--------------------------	---

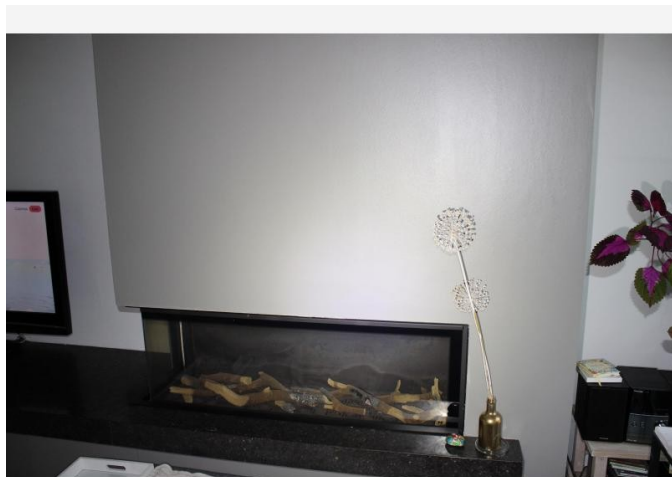
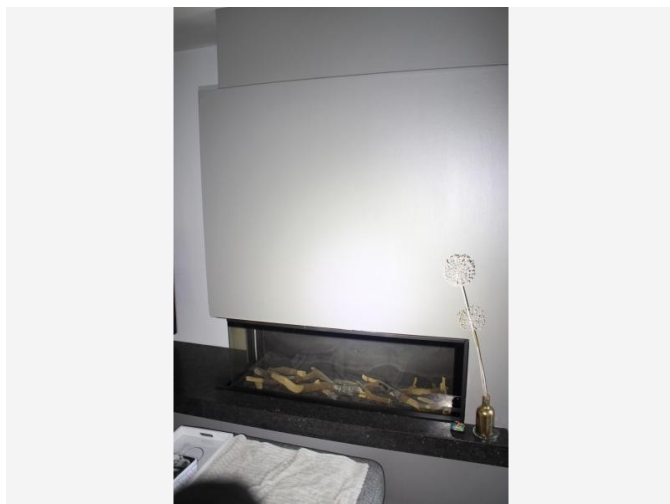
Informatie over een niet-asbestverdacht materiaal

De asbestdeskundige beoordeelt het materiaal als niet-asbestverdacht.

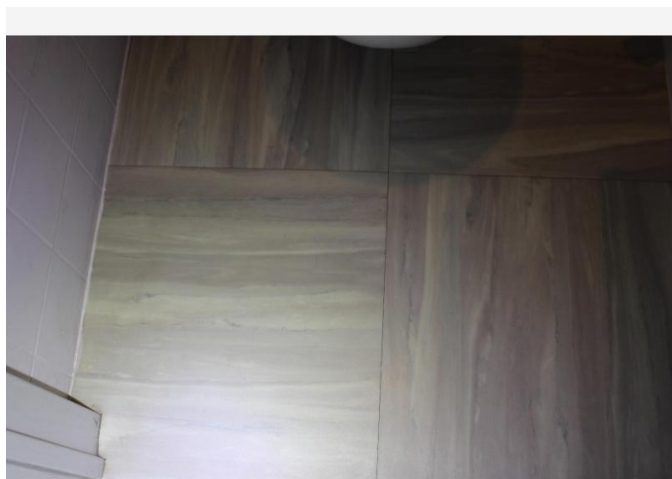
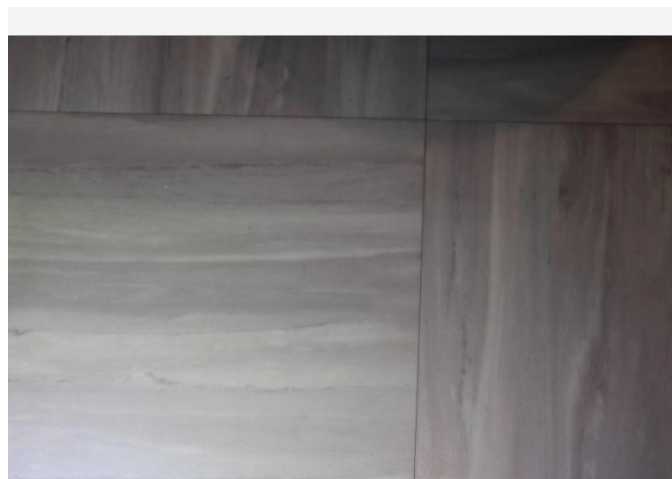
Informatie over een niet-asbestverdacht materiaal

Basis voor advies	De asbestdeskundige beoordeelt het materiaal als niet-asbestverdacht.
--------------------------	---

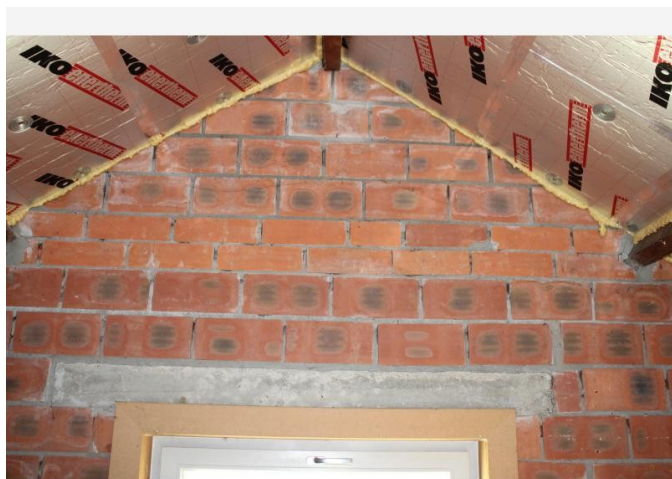
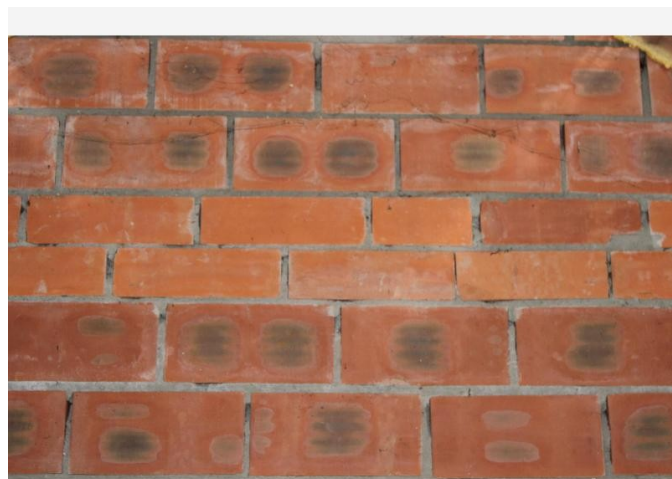
Informatie over een niet-asbestverdacht materiaal

De asbestdeskundige beoordeelt het materiaal als niet-asbestverdacht.

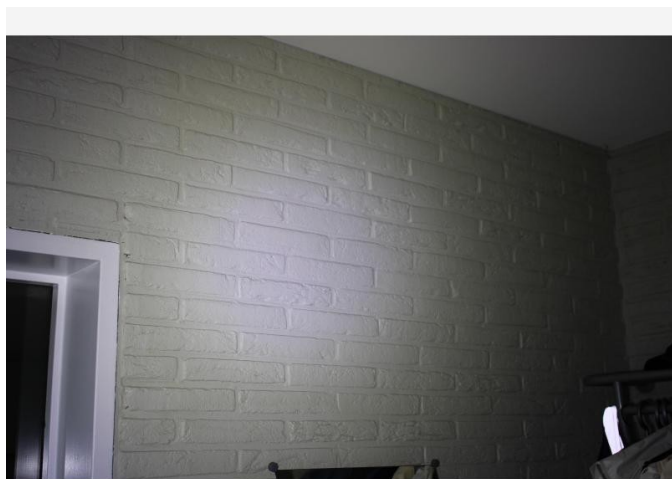
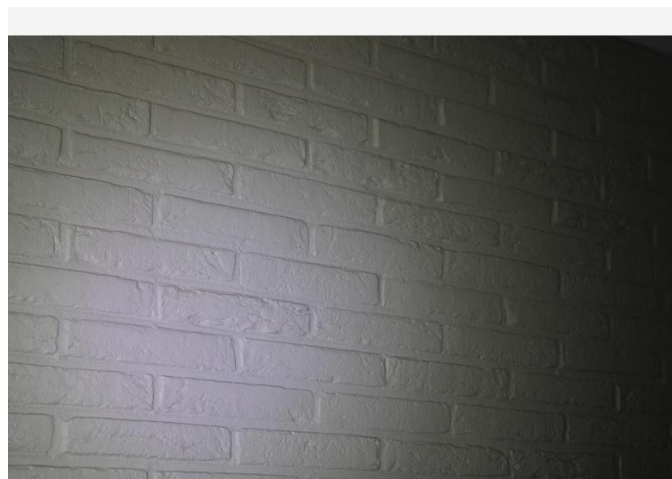
Informatie over een niet-asbestverdacht materiaal

Basis voor advies	De asbestdeskundige beoordeelt het materiaal als niet-asbestverdacht.
--------------------------	---

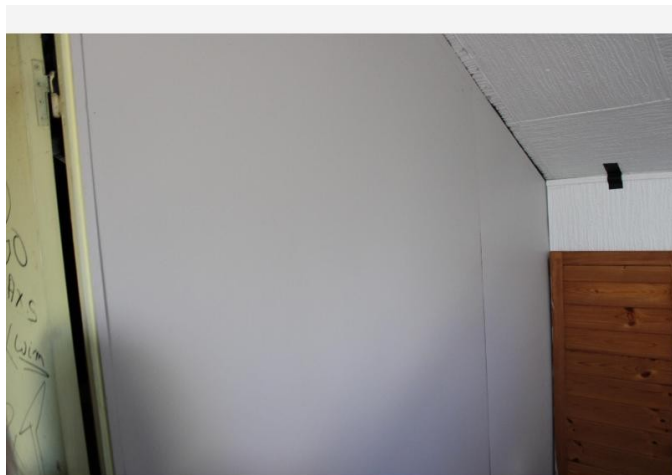
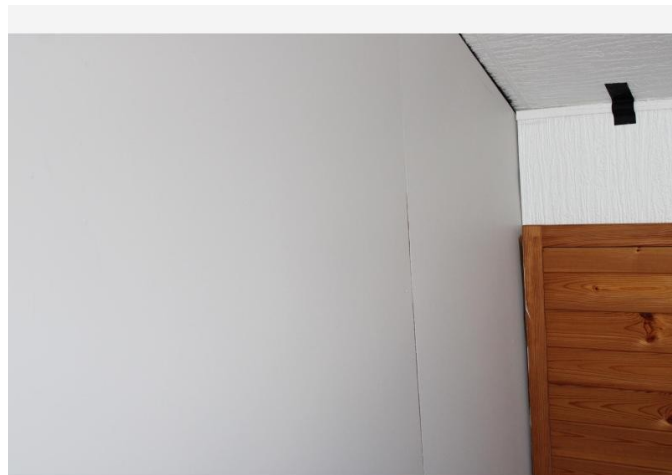
Informatie over een niet-asbestverdacht materiaal

Basis voor advies	De asbestdeskundige beoordeelt het materiaal als niet-asbestverdacht.
--------------------------	---

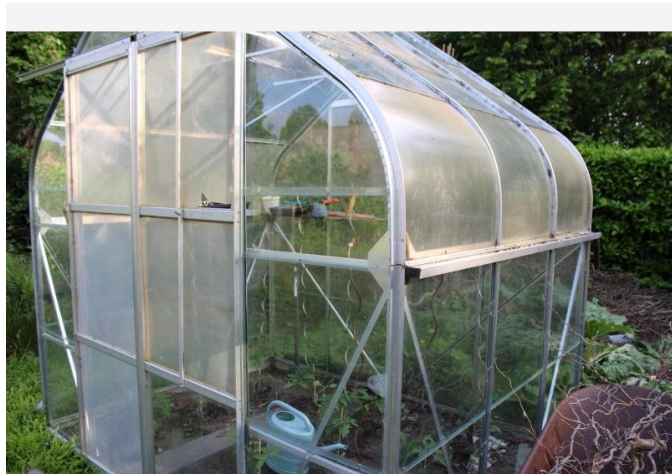
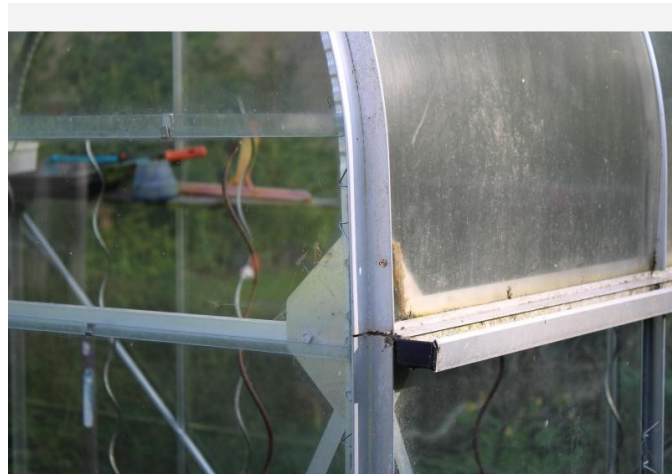
Fiche 16: Serre constructie en dak glas en aluminium (geen kit aanwezig)

Informatie over een niet-asbestverdacht materiaal

Basis voor advies	De asbestdeskundige beoordeelt het materiaal als niet-asbestverdacht.
-------------------	---

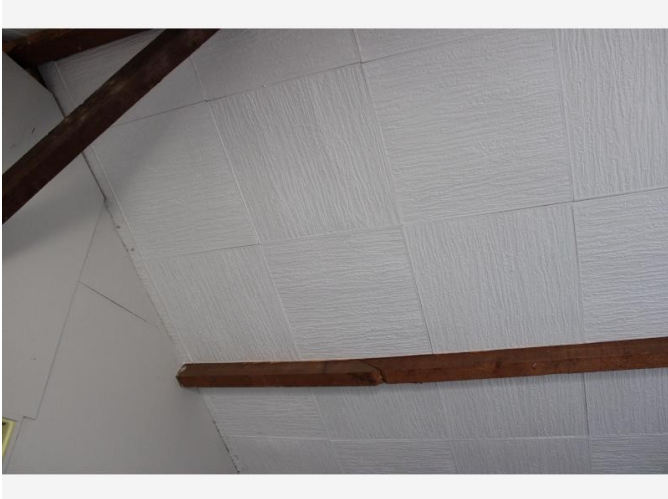
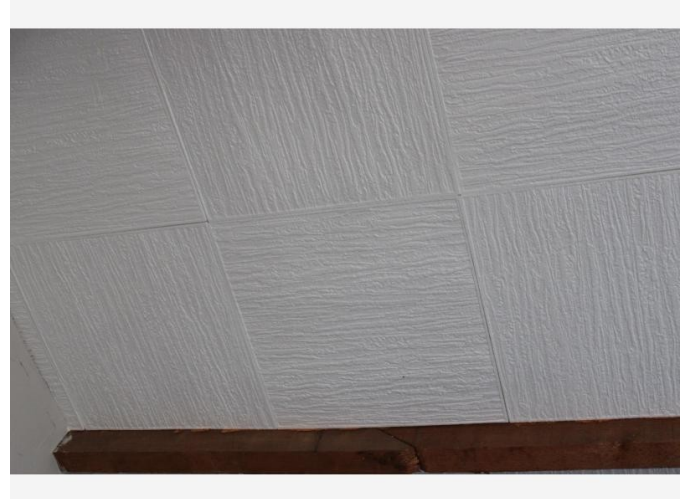
Basis voor advies	De asbestdeskundige beoordeelt het materiaal als niet-asbestverdacht.
--------------------------	---

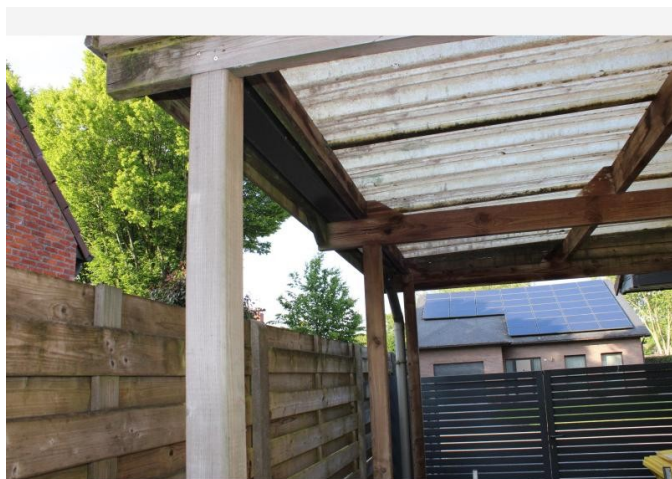
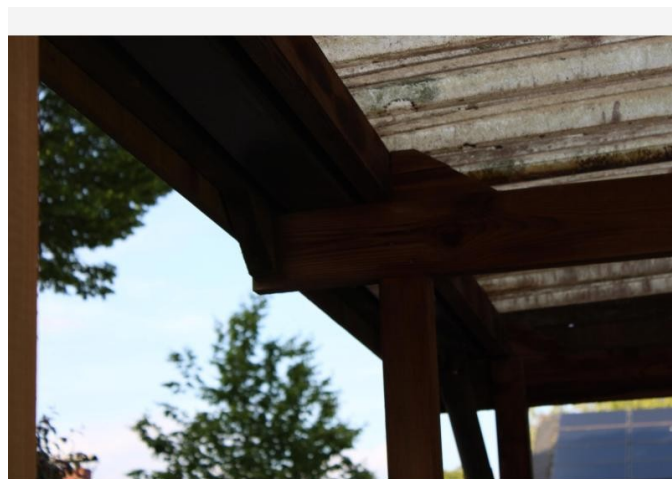
Basis voor advies	De asbestdeskundige beoordeelt het materiaal als niet-asbestverdacht.
--------------------------	---

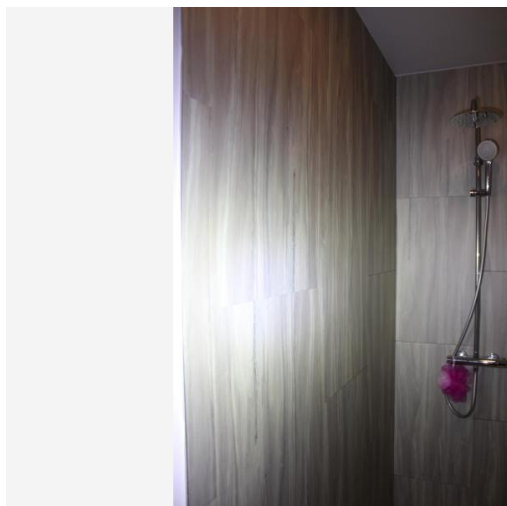
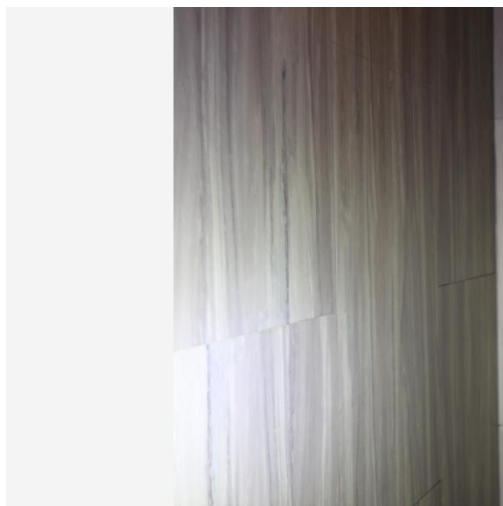
Basis voor advies	De asbestdeskundige beoordeelt het materiaal als niet-asbestverdacht.
--------------------------	---

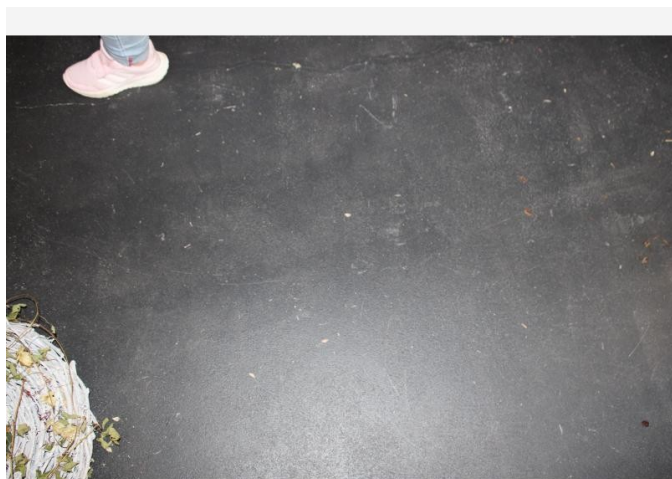
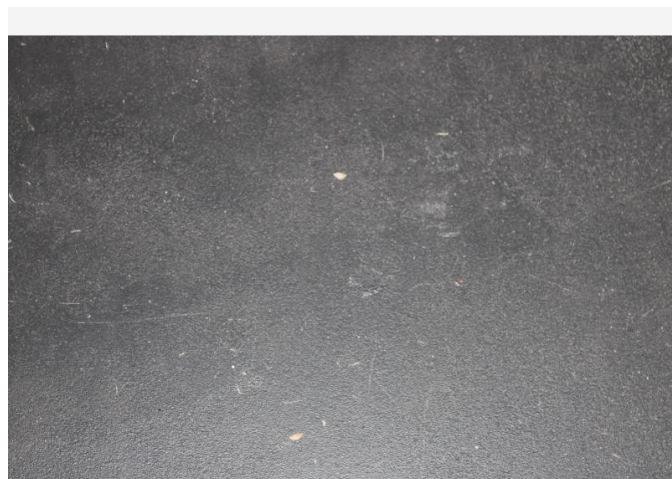
Basis voor advies	De asbestdeskundige beoordeelt het materiaal als niet-asbestverdacht.
-------------------	---

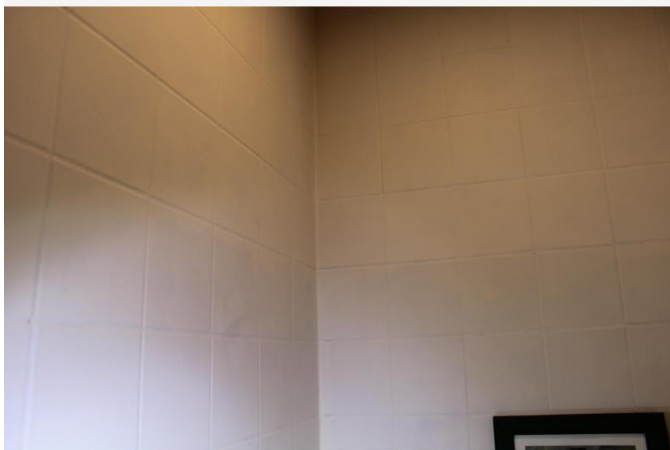
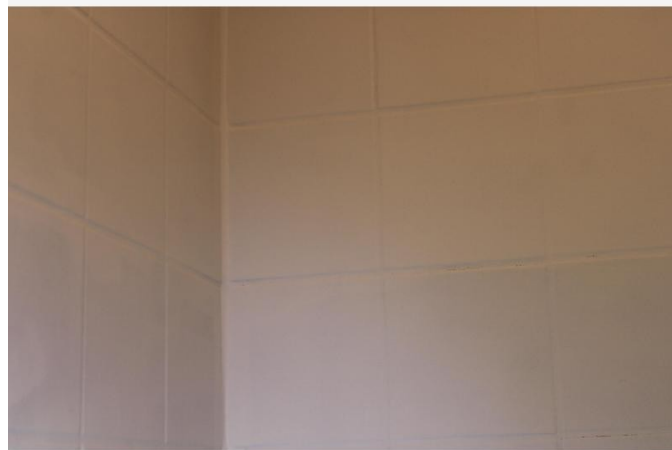
Informatie over een materiaal dat de asbestdeskundige niet kan waarnemen of vaststellen

Geen staalname wegens geen beschadigde tegels. Bij uitbraak of renovatie aanvullend onderzoek.

Basis voor advies	Beoordeling op basis van expertise met een vaststelling door de asbestdeskundige.
Primaire drager	Binnenwand
(Asbest)materiaal	In-situ afwerkingslagen - Lijmlaag
Bindmiddel	Cement
Gebondenheid bindmiddel	Hecht

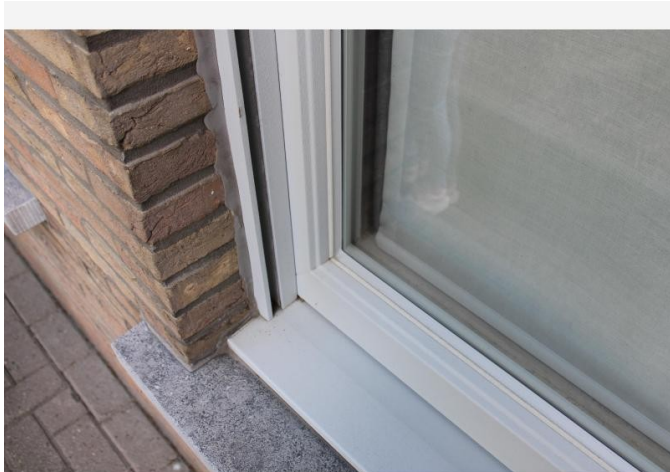
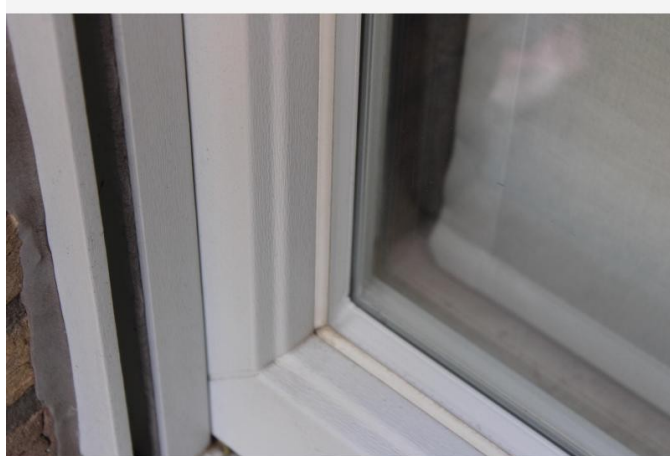
Fiche 30: Kit ramen is recent = rubber

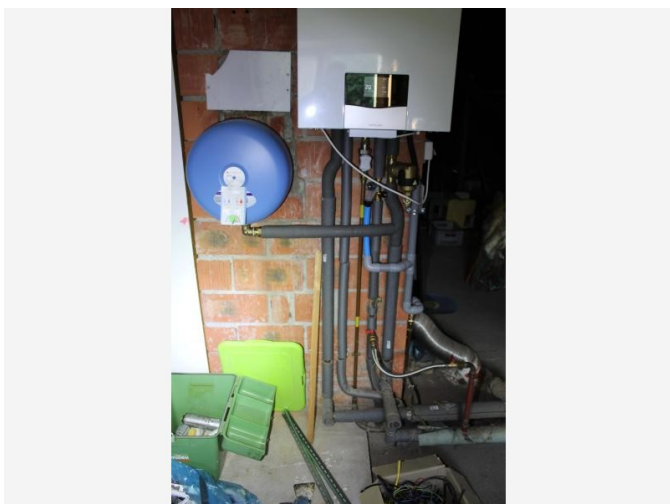
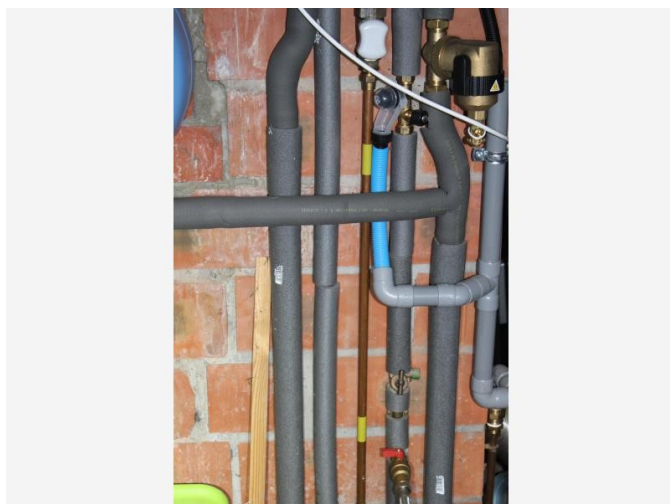
Fiche 32: Leidingisolatie is schuimisolatie
