Asbestinventarisatetest

Diksmuidelei 19, 2930 Brasschaat

Attestnummer : 20250805-000366.000

Uitgegeven op : 05.08.2025

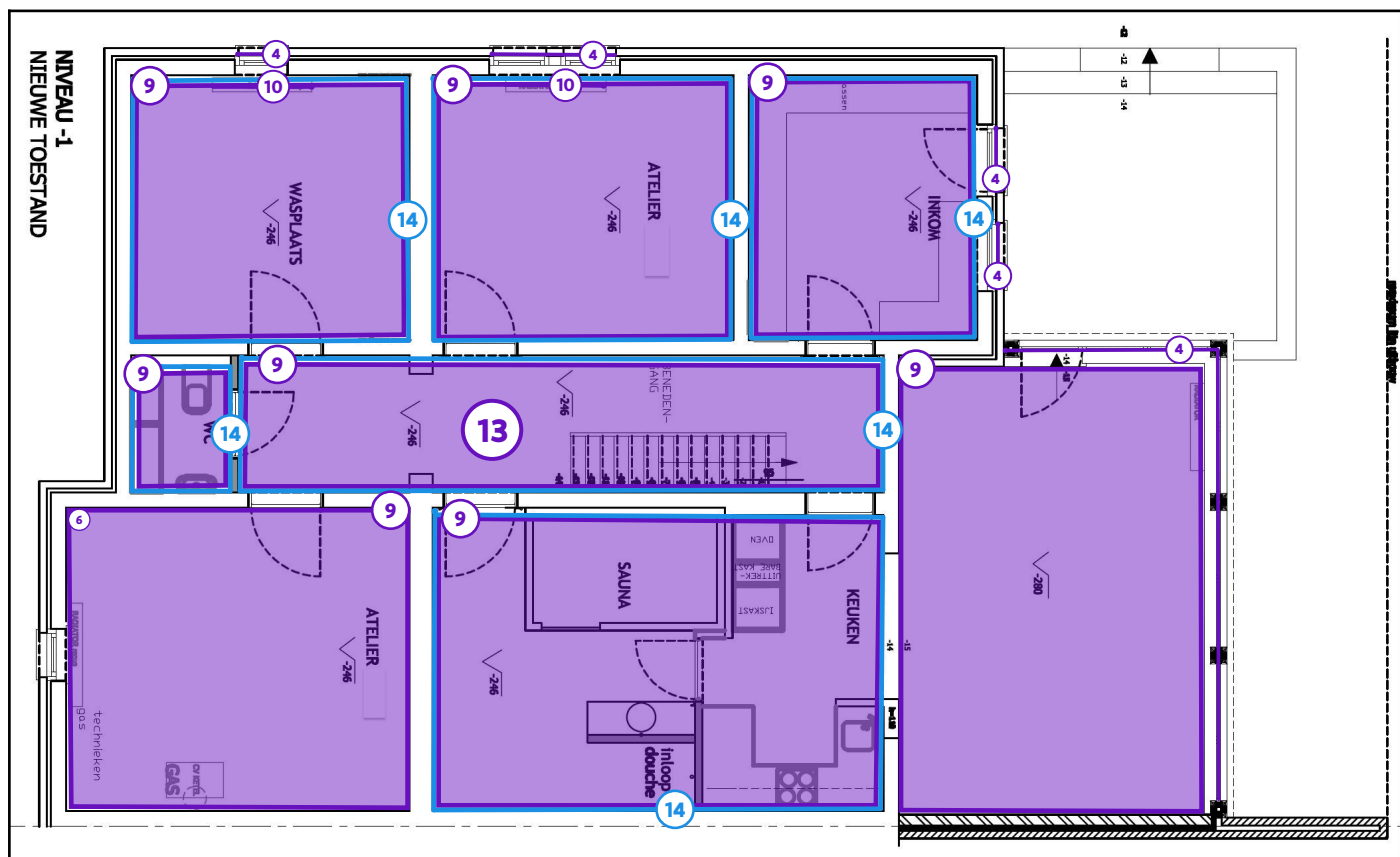
Plan 1.1: -1

Beschrijving	Type	Actie
4. ramen kitwerk	Advies	-
6. meterkast / tellerkast	Advies	-
9. Pleisterwerk plafond	Advies	-
10. Dichtingen gietijzeren radiatoren	Advies	-
13. Volledig gerenoveerde woning geen asbest aangetroffen	Advies	-
14. Pleisterwerk muren	Geen asbest	-

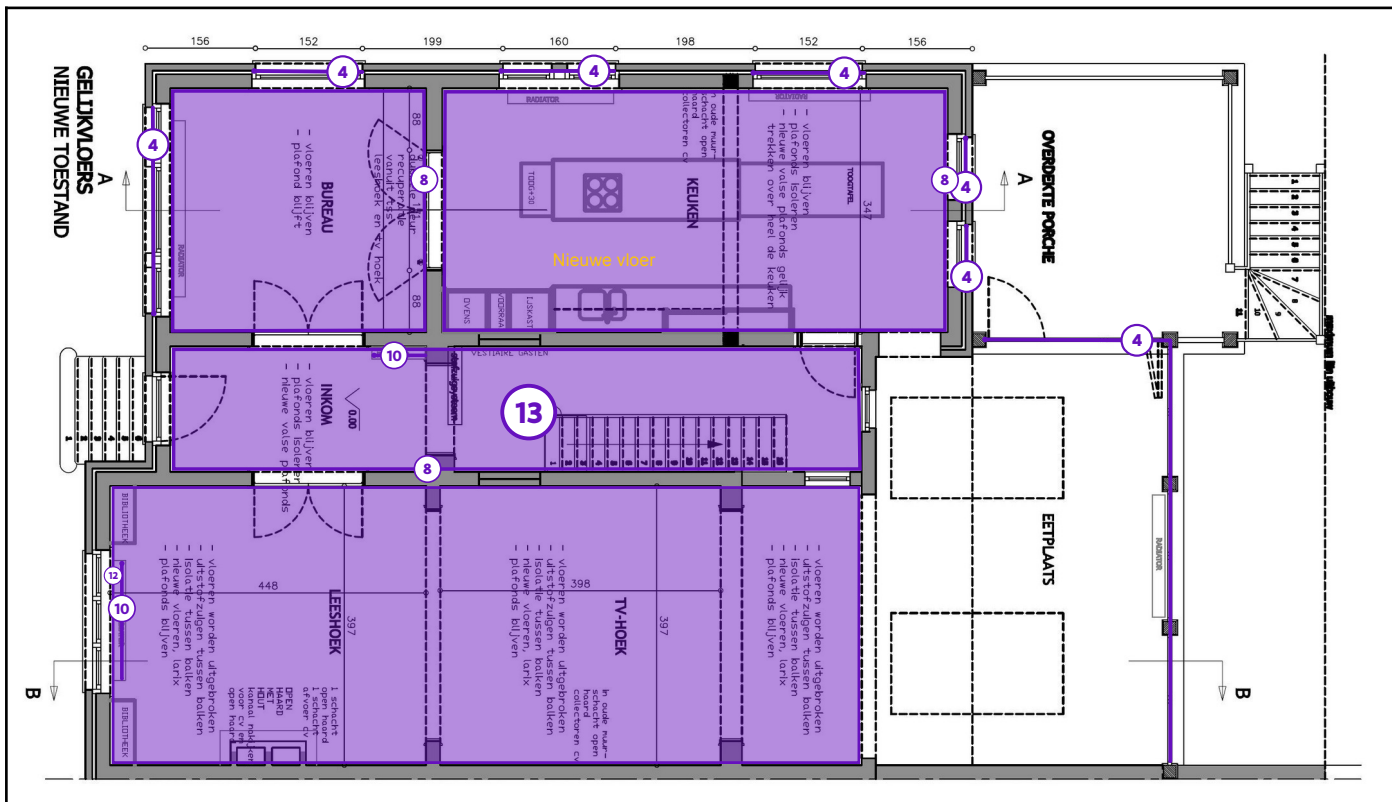
Plan 1.2: +0

Beschrijving	Type	Actie
4. ramen kitwerk	Advies	-
8. Vloer (terrazzo)	Advies	-
10. Dichtingen gietijzeren radiatoren	Advies	-
12. parketvloer (vernageld)	Advies	-
13. Volledig gerenoveerde woning geen asbest aangetroffen	Advies	-

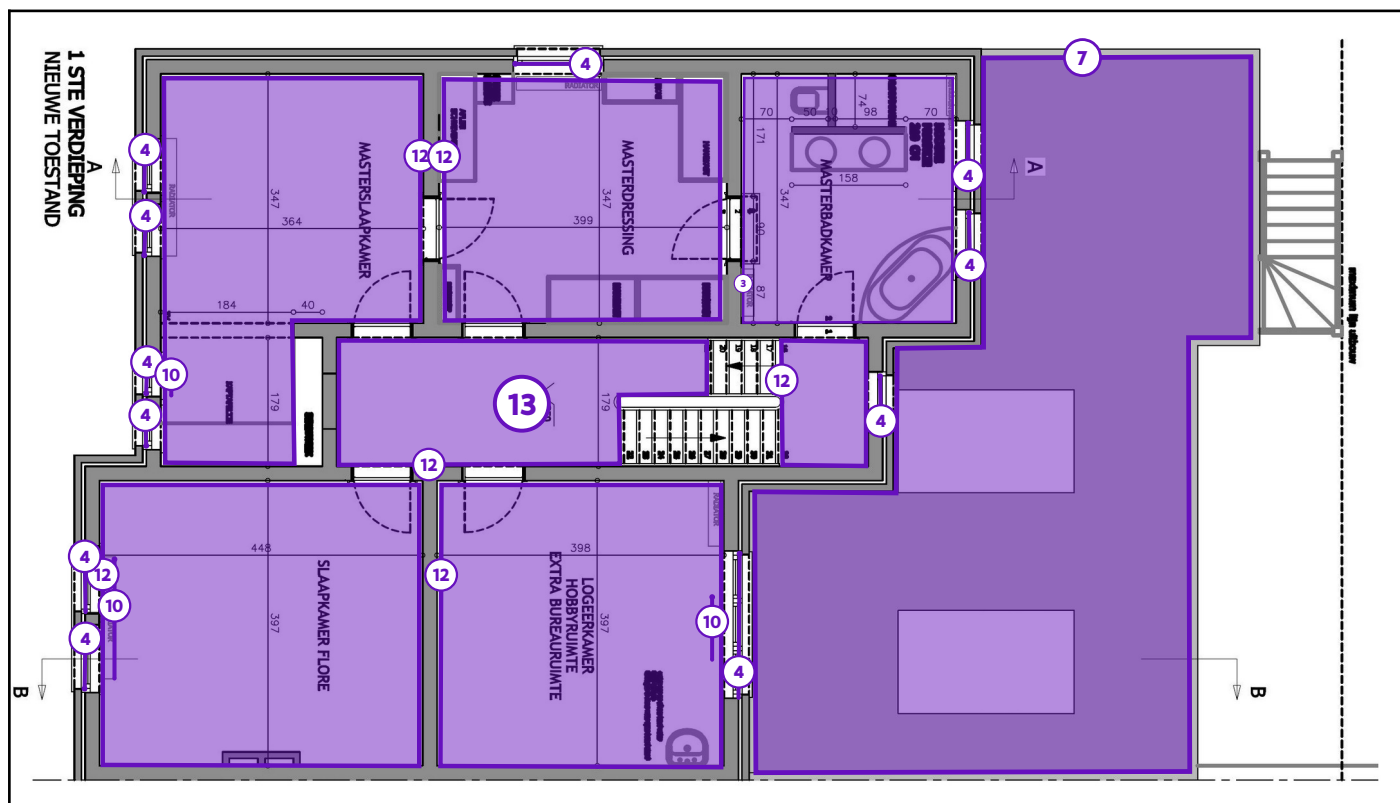
Plan 1.3: +1

Beschrijving	Type	Actie
3. badkamer	Advies	-
4. ramen kitwerk	Advies	-
7. EPDM platdak	Advies	-
10. Dichtingen gietijzeren radiatoren	Advies	-
12. parketvloer (vernageld)	Advies	-
13. Volledig gerenoveerde woning geen asbest aangetroffen	Advies	-

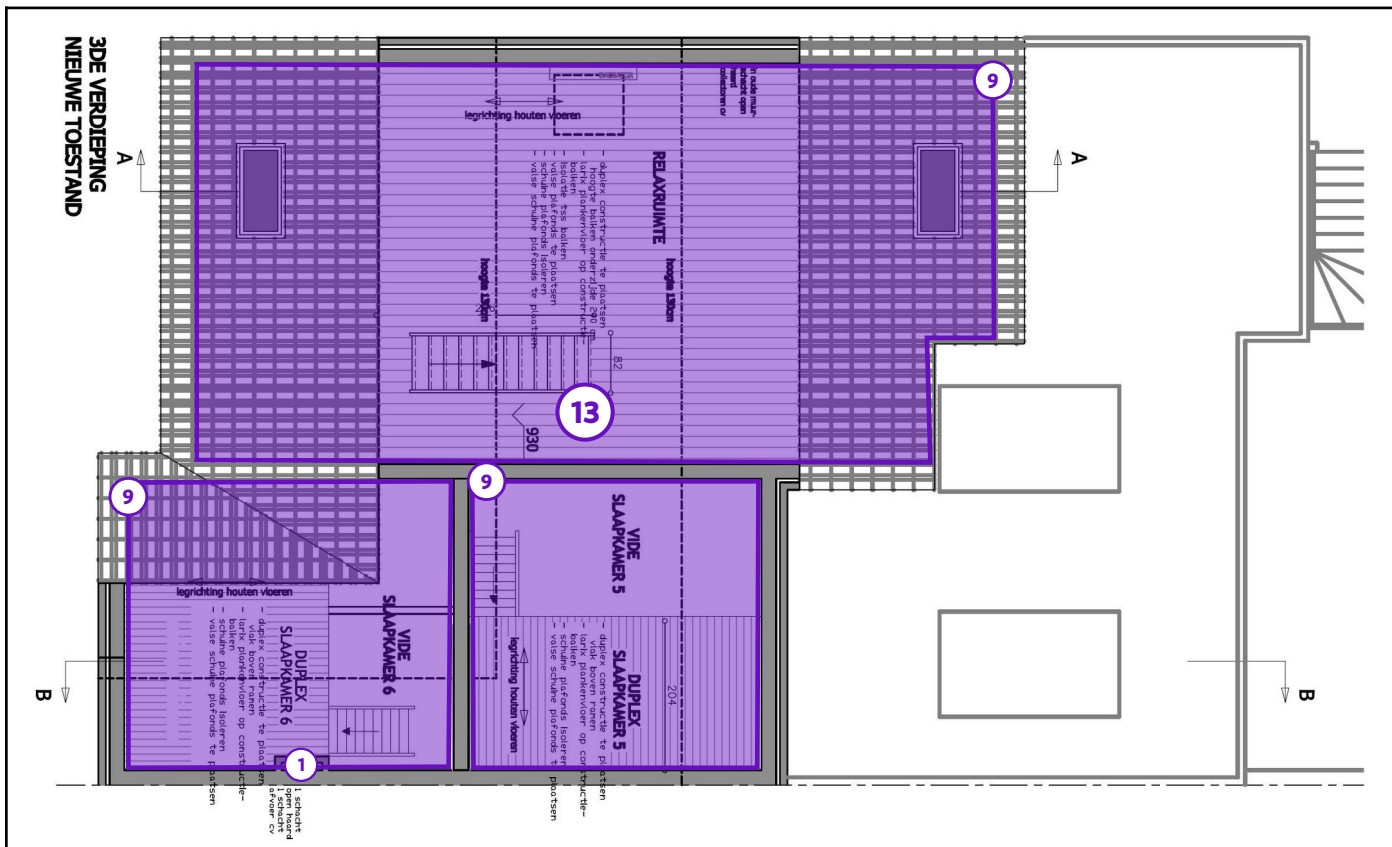
Plan 1.5: +3

Beschrijving	Type	Actie
1. schoorsteen	Beperking	-
9. Pleisterwerk plafond	Advies	-
13. Volledig gerenoveerde woning geen asbest aangetroffen	Advies	-

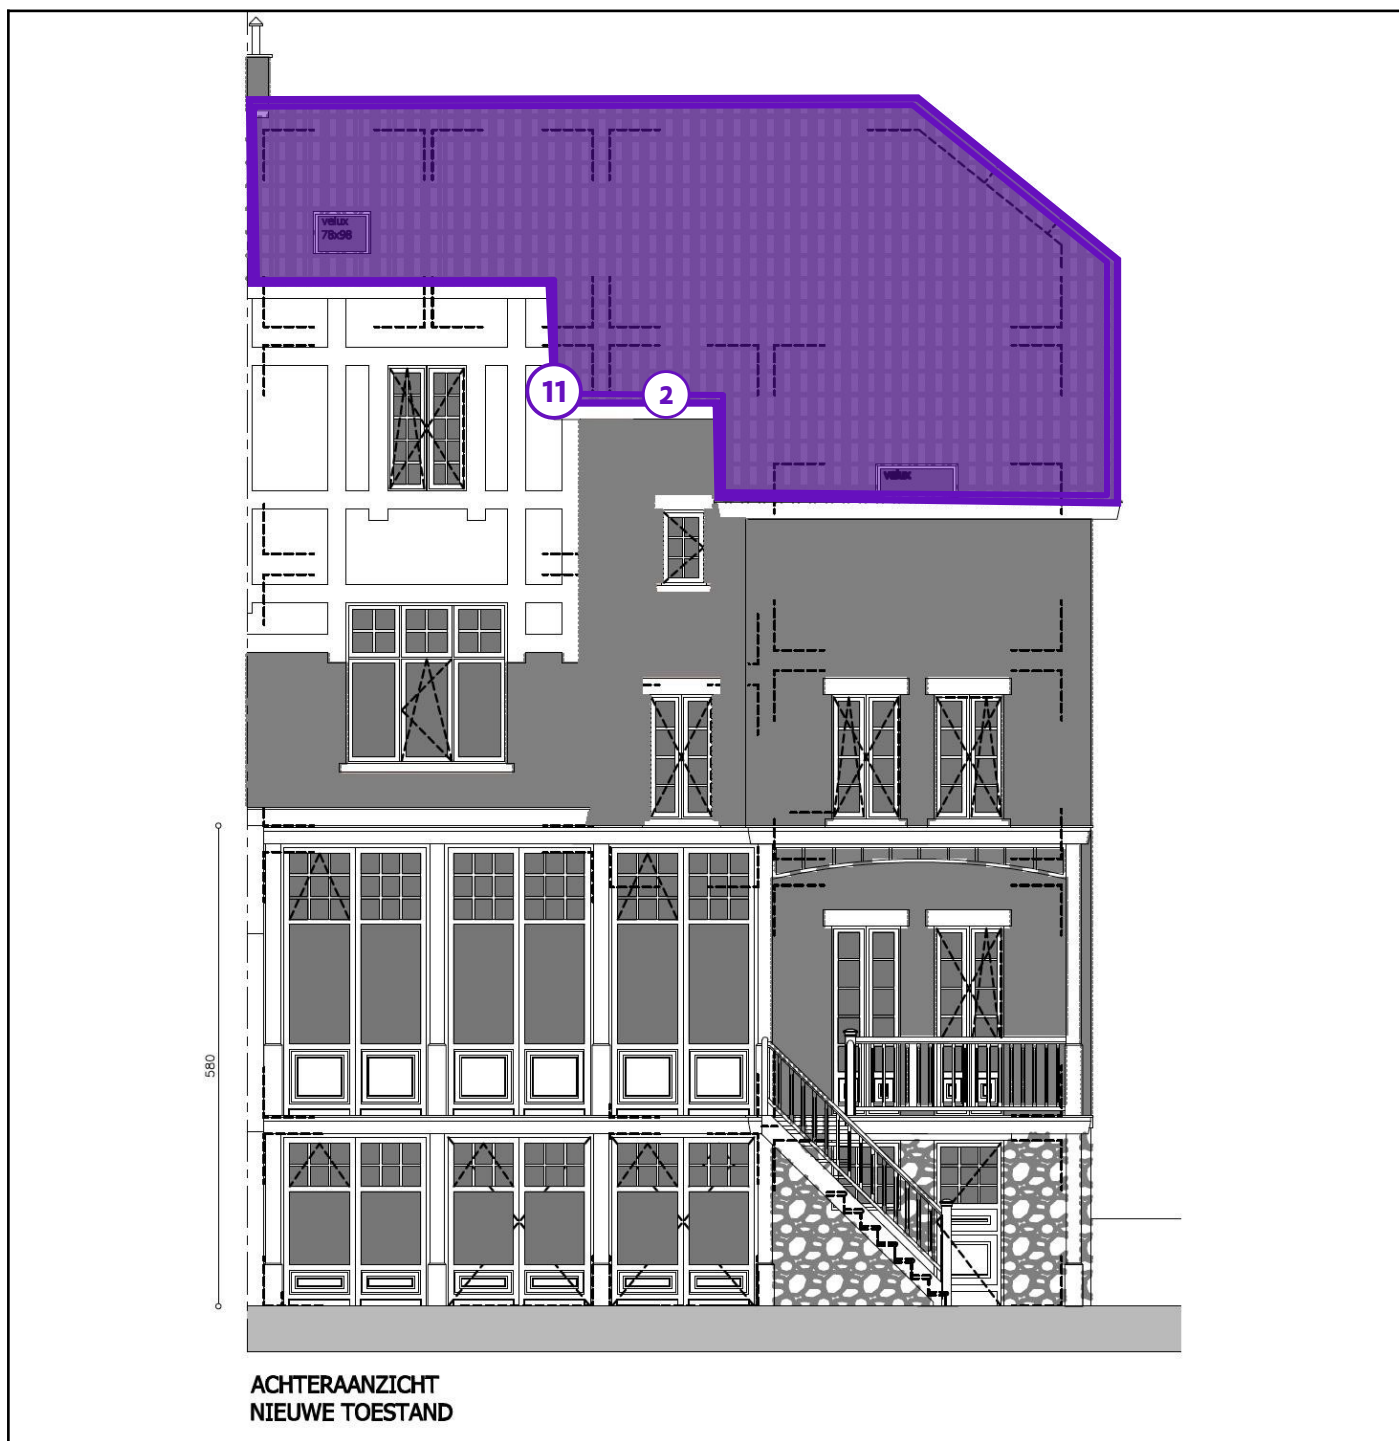
Plan 1.6: AAZ

Beschrijving	Type	Actie
2. Onderdak	Advies	-
11. Dak in natuurlei	Advies	-

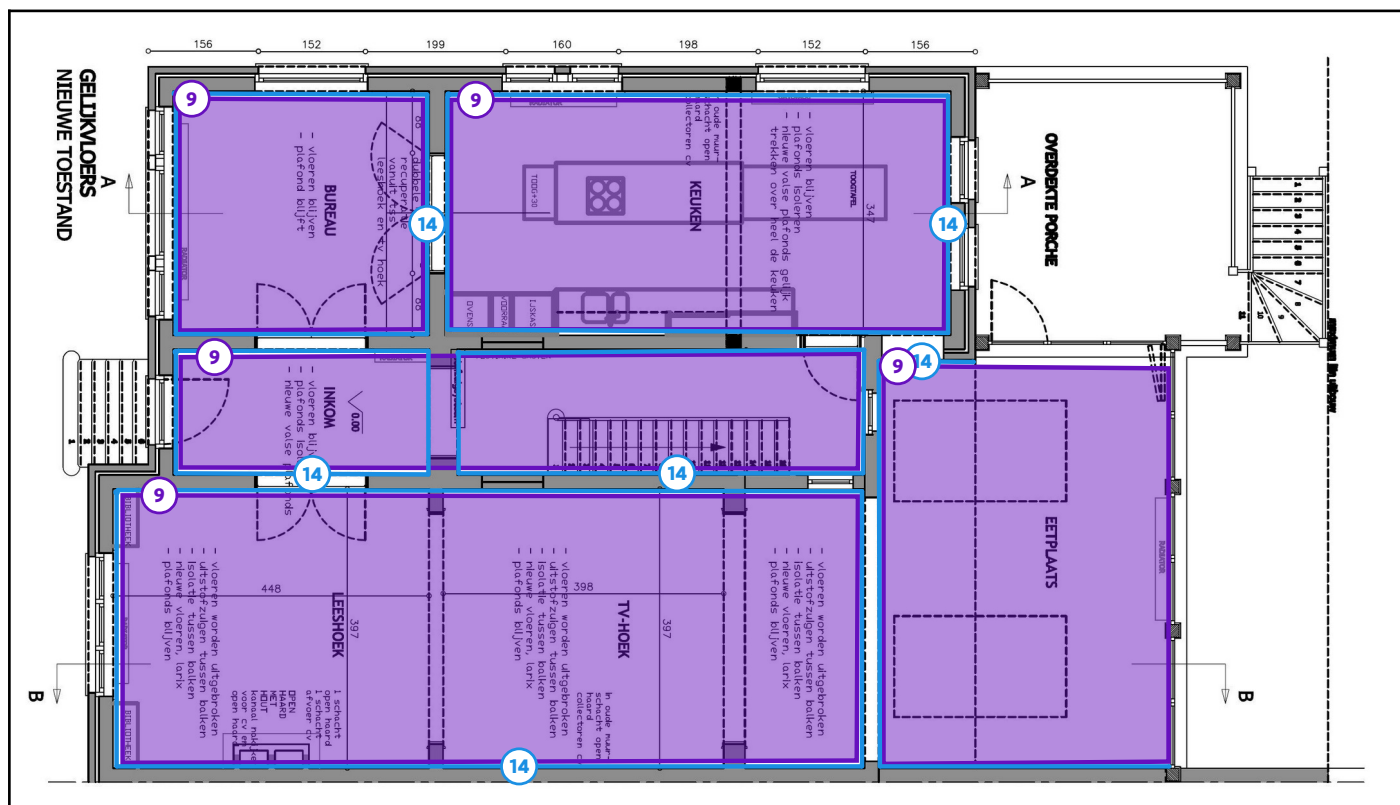
Plan 1.7: +0 kopie

Beschrijving	Type	Actie
9. Pleisterwerk plafond	Advies	-
14. Pleisterwerk muren	Geen asbest	-

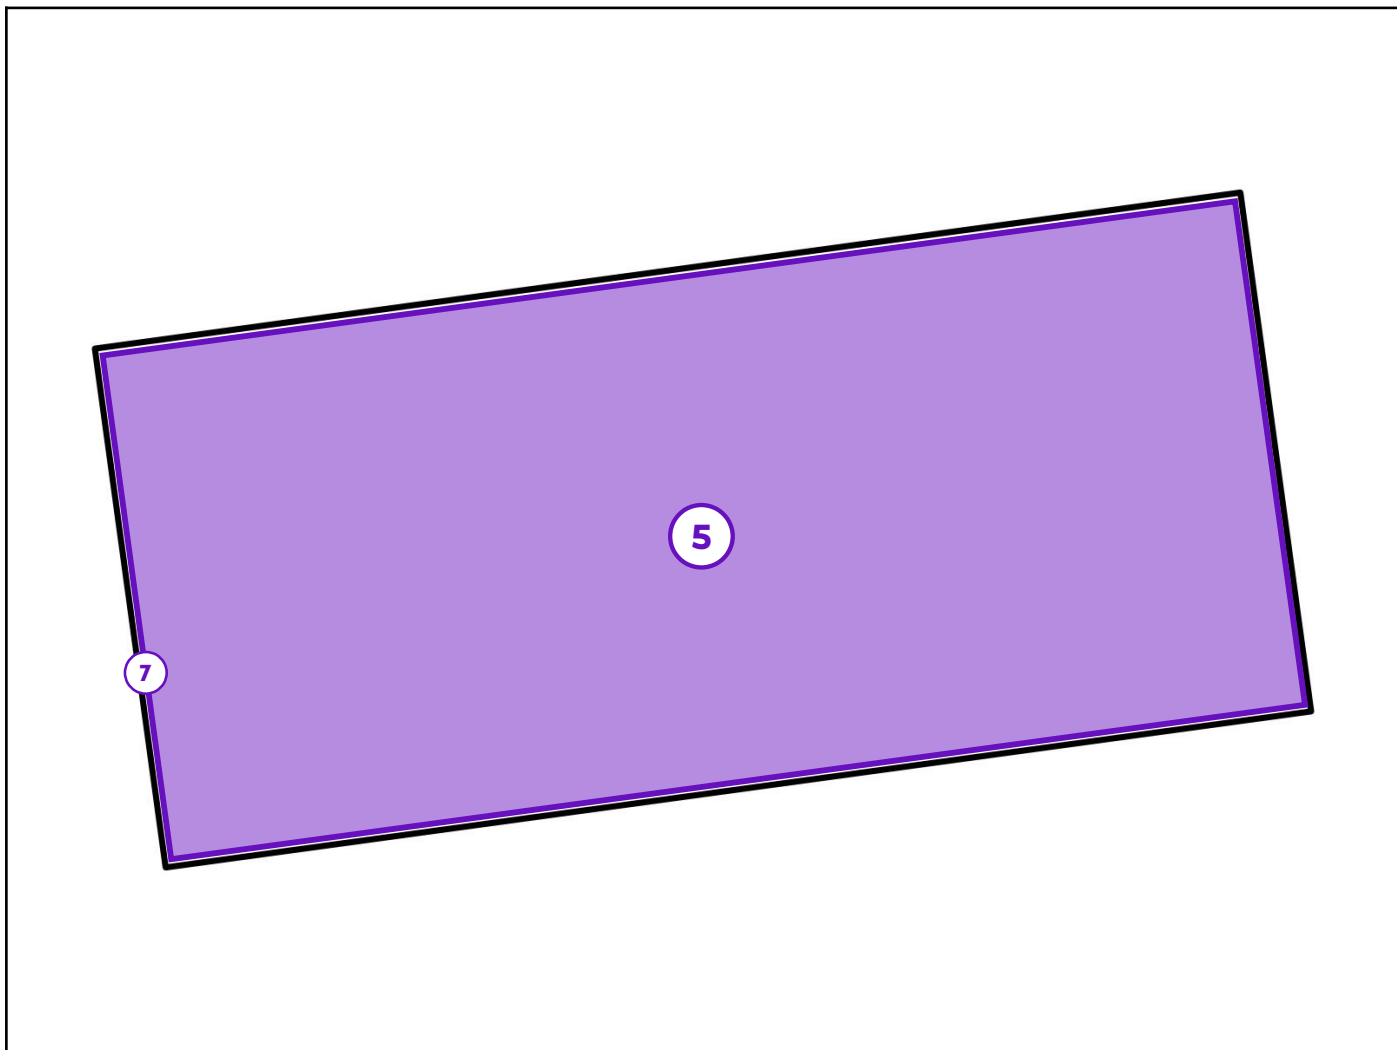
Plan 2.1: Garage dakplan

Beschrijving	Type	Actie
5. Garage	Advies	-
7. EPDM platdak	Advies	-

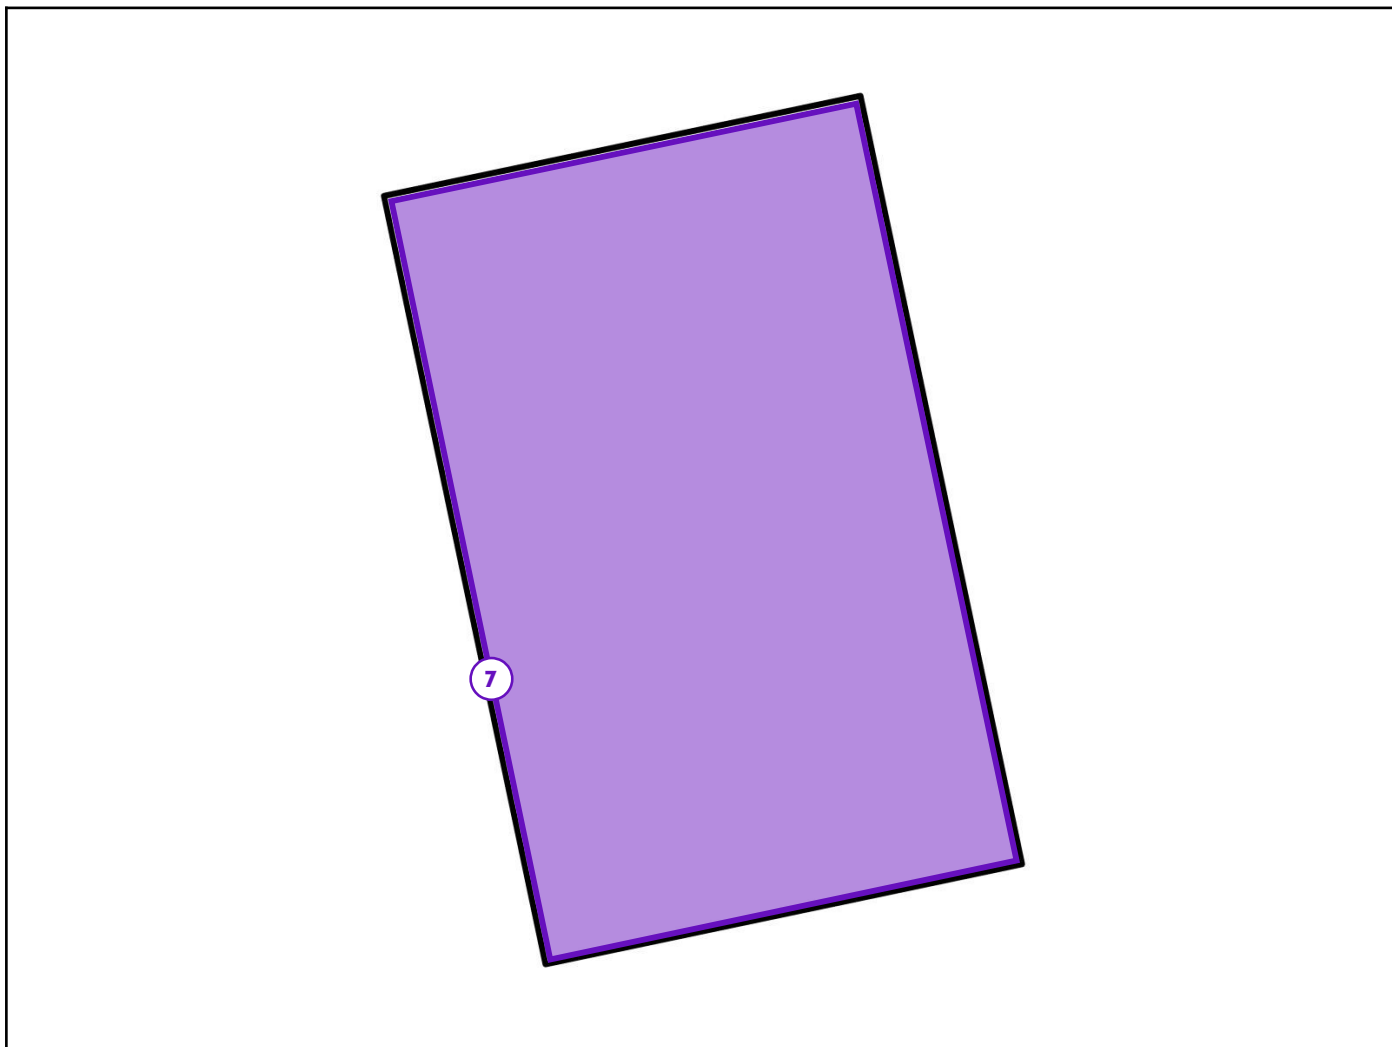
Plan 3.1: Carport dakplan

Beschrijving	Type	Actie
7. EPDM platdak	Advies	-
