Asbestinventarisatetest

Stationsstraat 199, 8480 Ichtegem

Attestnummer : 20231114-000149.000

Uitgegeven op : 14.11.2023

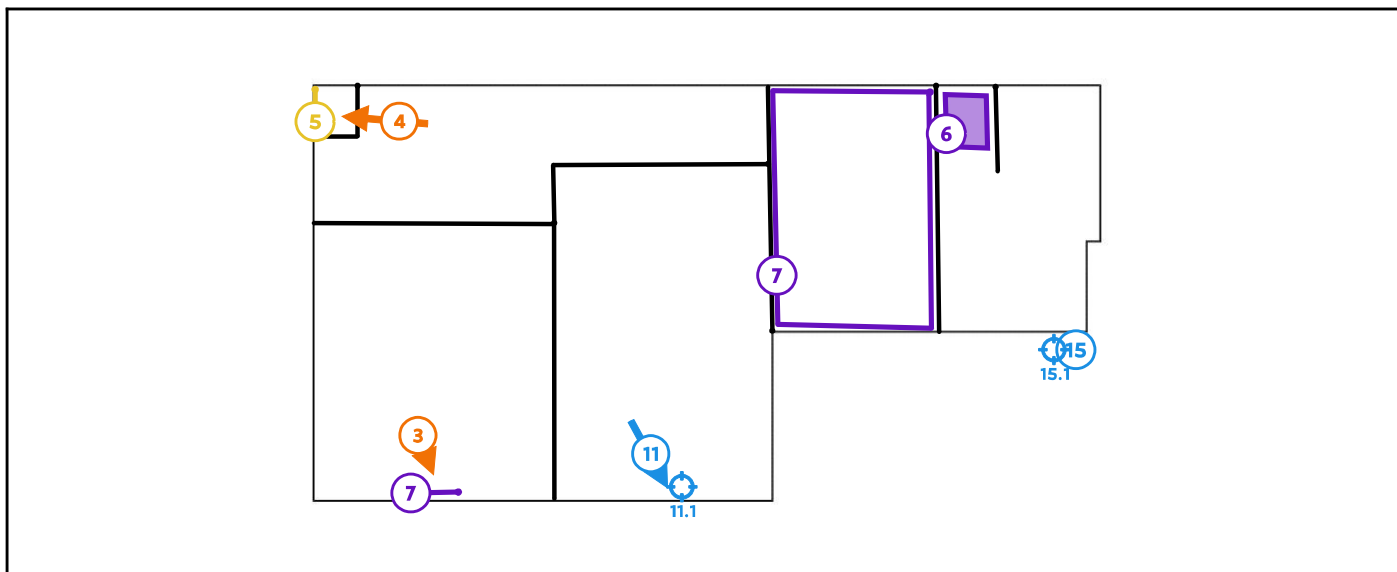
Plan 1.1: Plan GLV

Beschrijving	Type	Actie
3. Kacheltoew	Asbestmateriaal	Verwijderen
4. Menuserite platen (asbest)	Asbestmateriaal	Verwijderen
5. Bakkeliet	Asbestmateriaal	Zorgvuldig beheren
6. Ruimte boven uitbouw	Beperking	-
7. Tegellijm	Advies	-
11. Tegellijm schouw wand	Geen asbest	-
11.1 Code: 4	Puntmonster	-
15. Buis regenafvoer	Geen asbest	-
15.1 Code: 5	Puntmonster	-

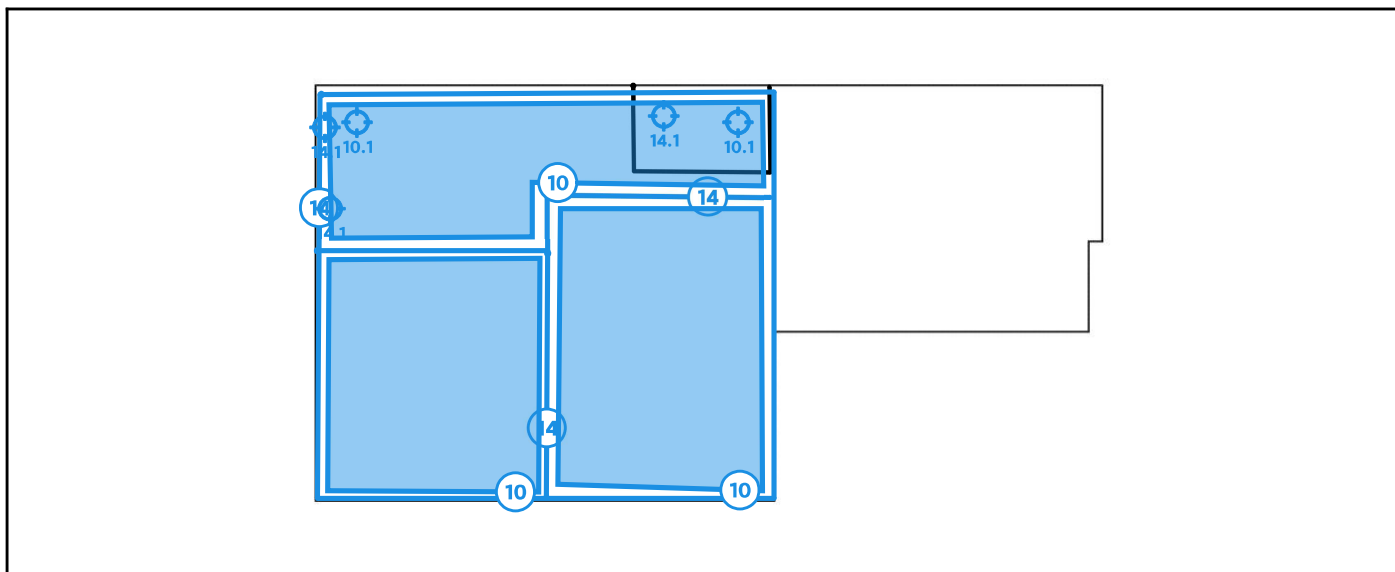
Plan 1.2: Plan Pleister glv

Beschrijving	Type	Actie
10. Pleisterwerk plafond	Geen asbest	-
10.1 Code: 2	Mengmonster	-
14. Pleisterwerk muren	Geen asbest	-
14.1 Code: 1	Mengmonster	-

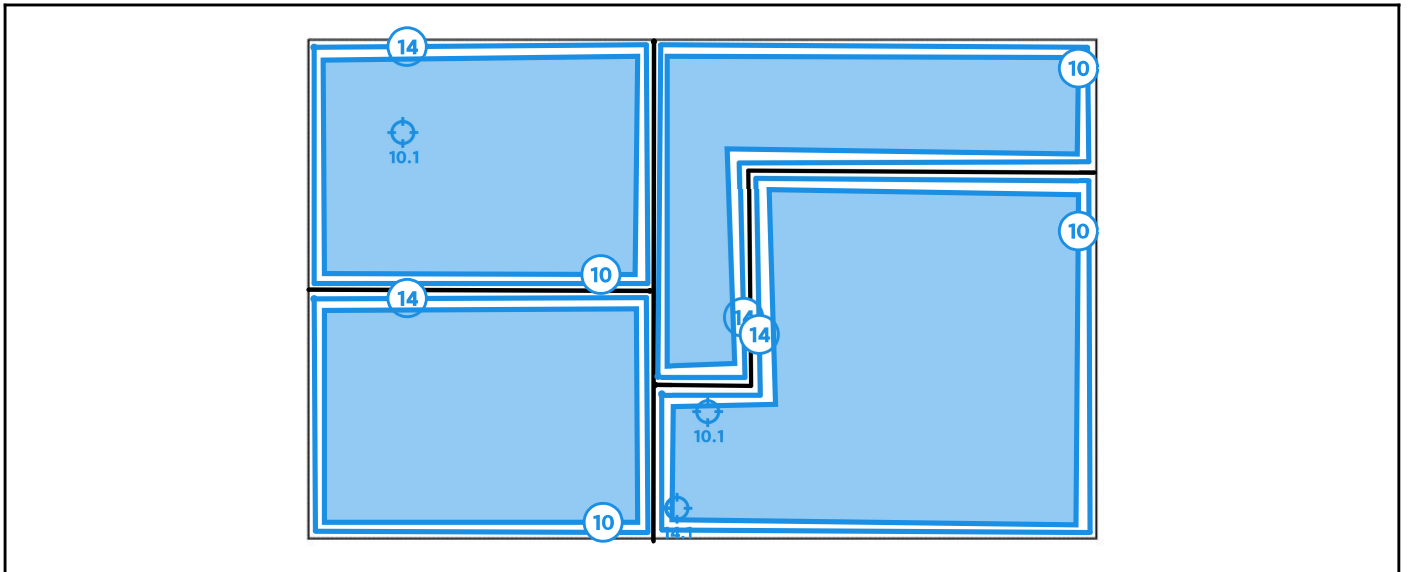
Plan 1.3: Plan pleister 1ste

Beschrijving	Type	Actie
10. Pleisterwerk plafond	Geen asbest	-
10.1 Code: 2	Mengmonster	-
14. Pleisterwerk muren	Geen asbest	-
14.1 Code: 1	Mengmonster	-

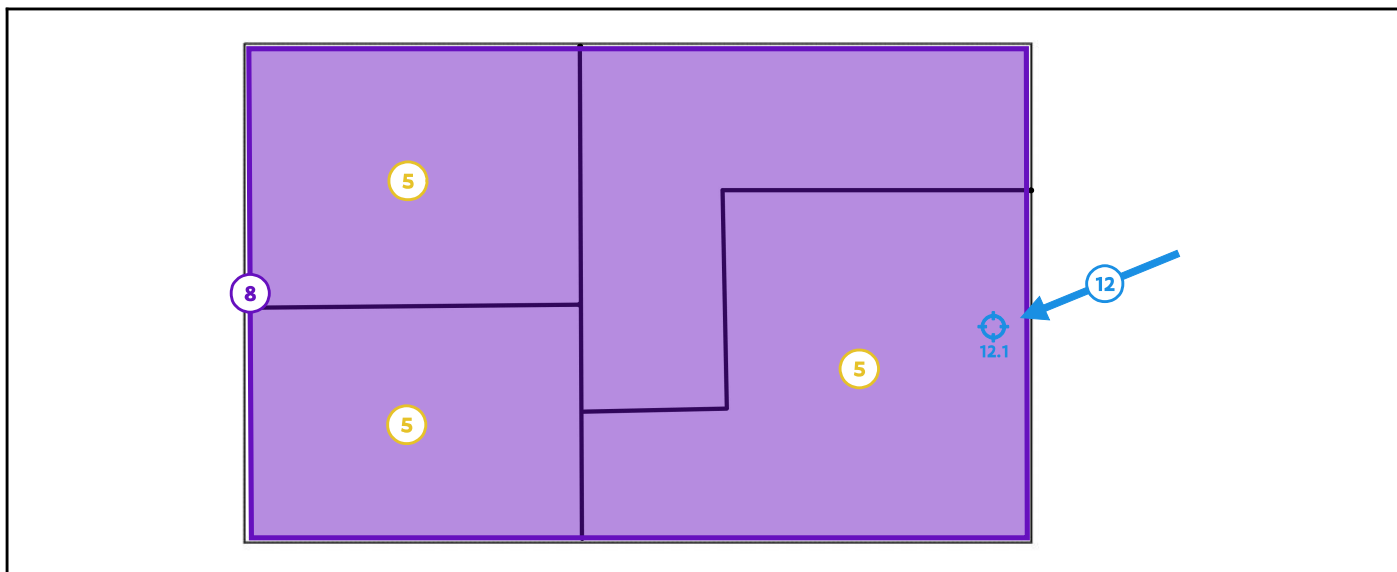
Plan 1.4: Plan 1ste verd

Beschrijving	Type	Actie
5. Bakkeliet	Asbestmateriaal	Zorgvuldig beheren
8. Vloerzeil niet asbesthoudend	Advies	-
12. Ondertapijt	Geen asbest	-
12.1 Code: 6	Puntmonster	-

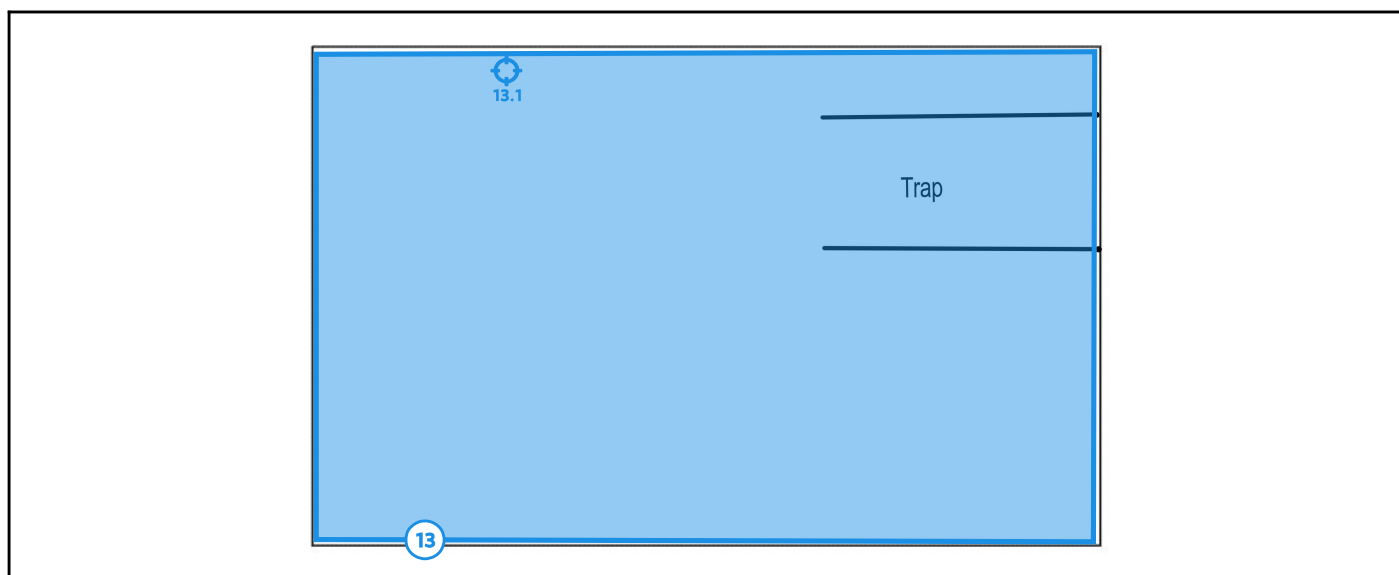
Plan 1.6: Kelder

Beschrijving	Type	Actie
13. Keldervloer	Geen asbest	-
13.1 Code: 3	Puntmonster	-

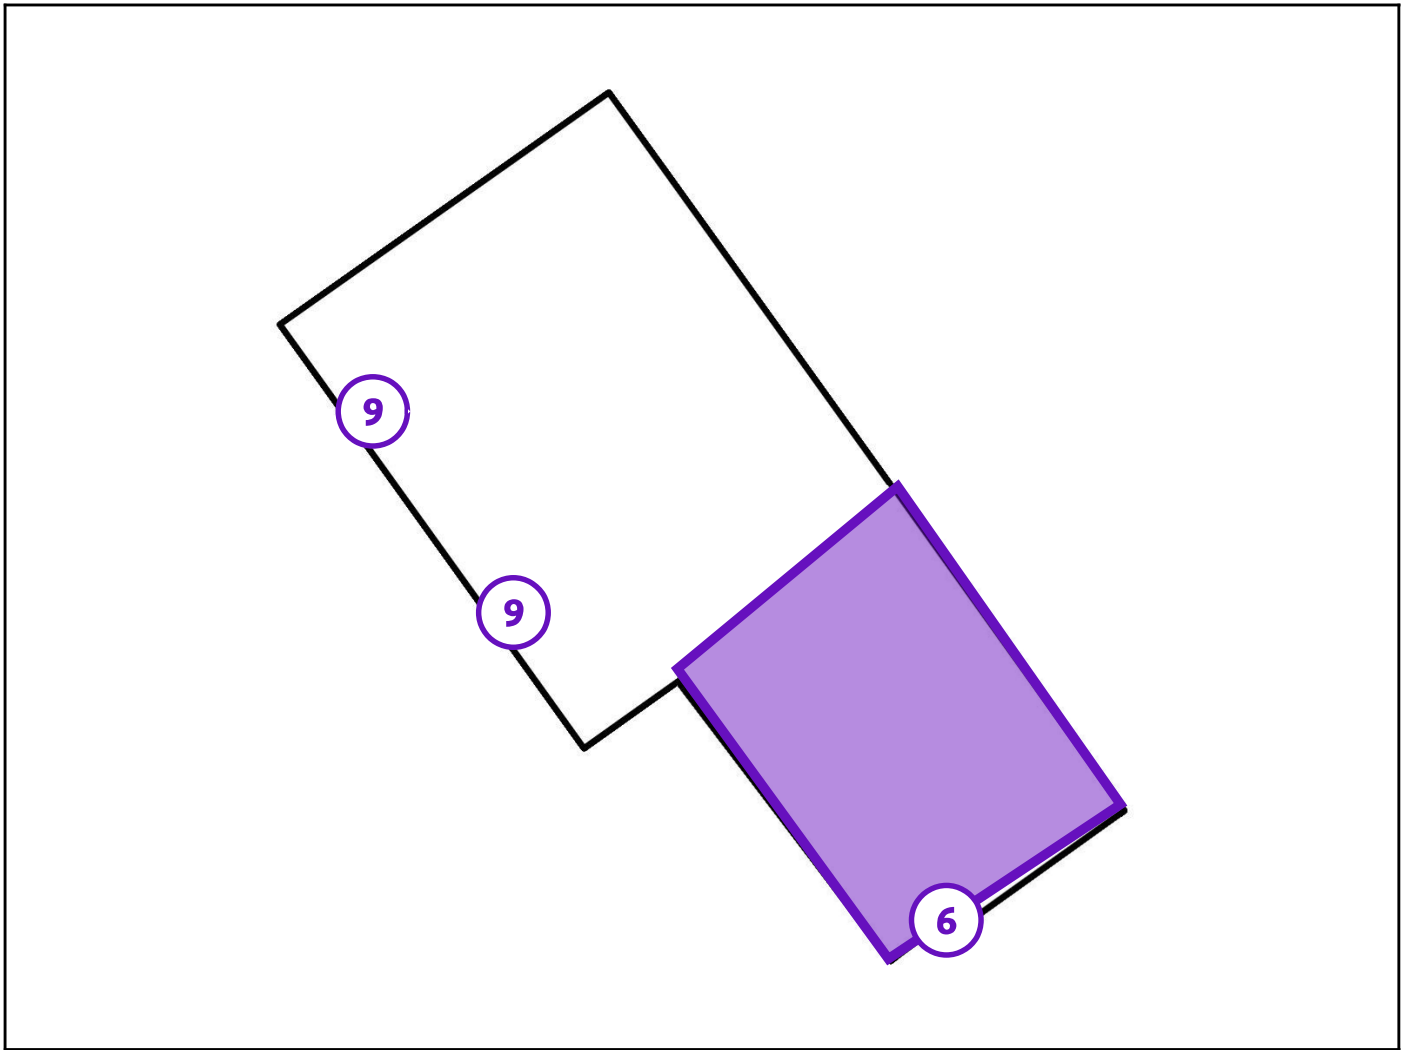
Plan 1.7: Hoofdgebouw plan

Beschrijving	Type	Actie
6. Ruimte boven uitbouw	Beperking	-
9. Rookgaskanalen	Advies	-

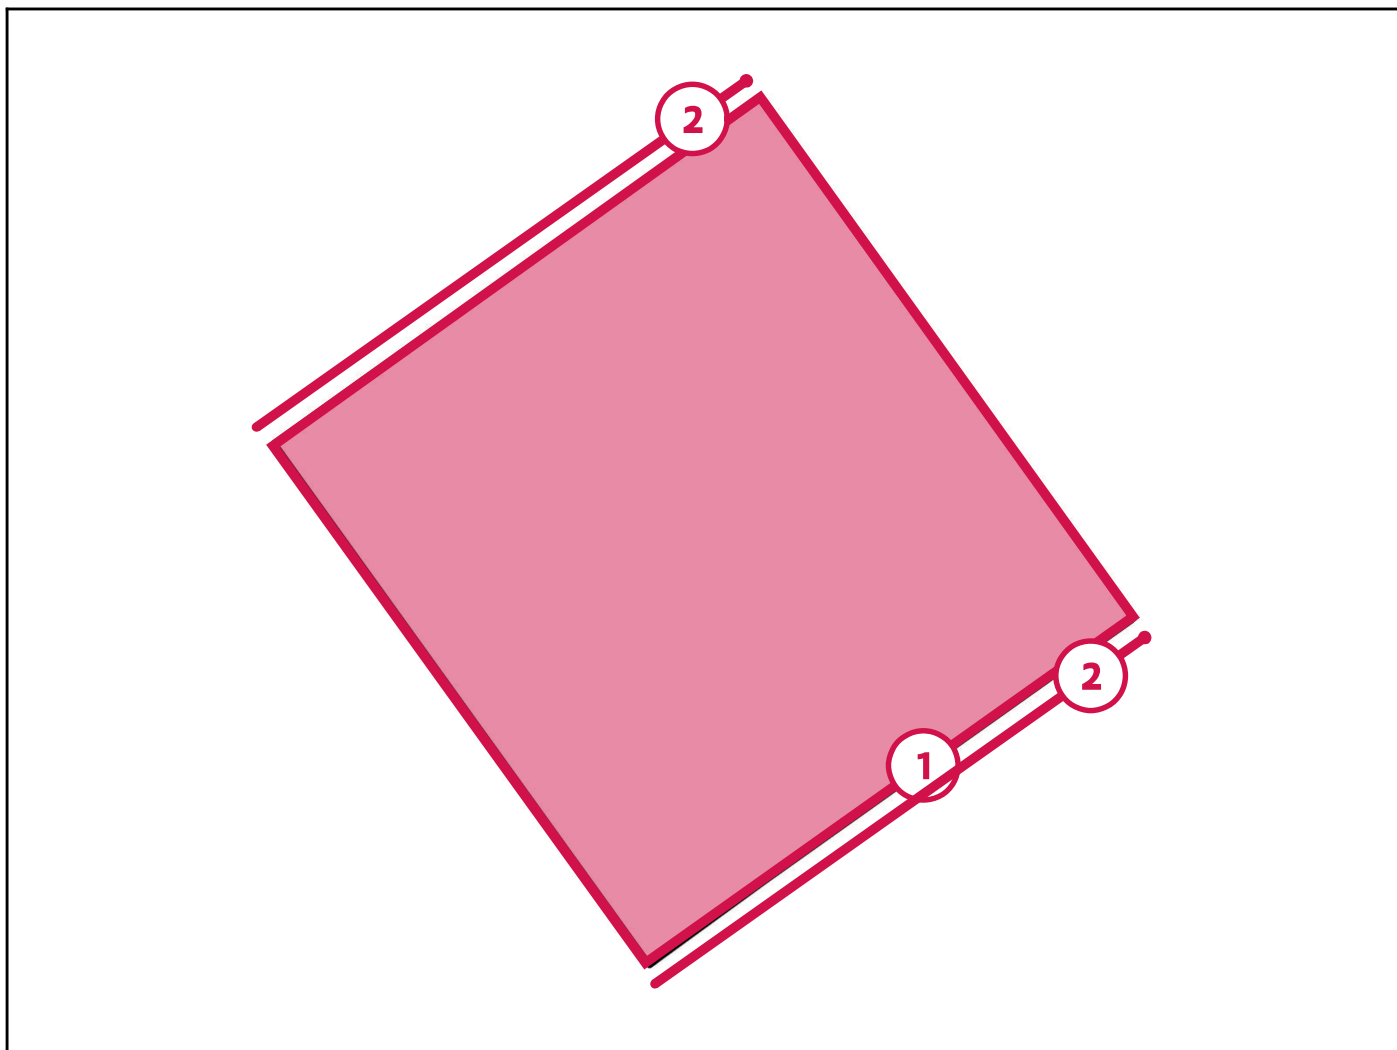
Plan 2.1: Bijgebouw plan

Beschrijving	Type	Actie
1. Golfplaten	Asbestmateriaal	Dringend verwijderen
2. Afval dakgoot mos/slib	Asbestmateriaal	Dringend verwijderen

- Eenvoudige handelingen: mag via doe-het-zelf of door werknemer(s) met opleidingsattest eenvoudige handelingen
Reinig de dakgoot bij vochtig weer zodat de vezels niet kunnen verspreiden. Draag beschermende kledij en een P3 masker. Draag het materiaal dubbel verpakt naar het recyclagepark. De vezels zitten in het mos en het slib.

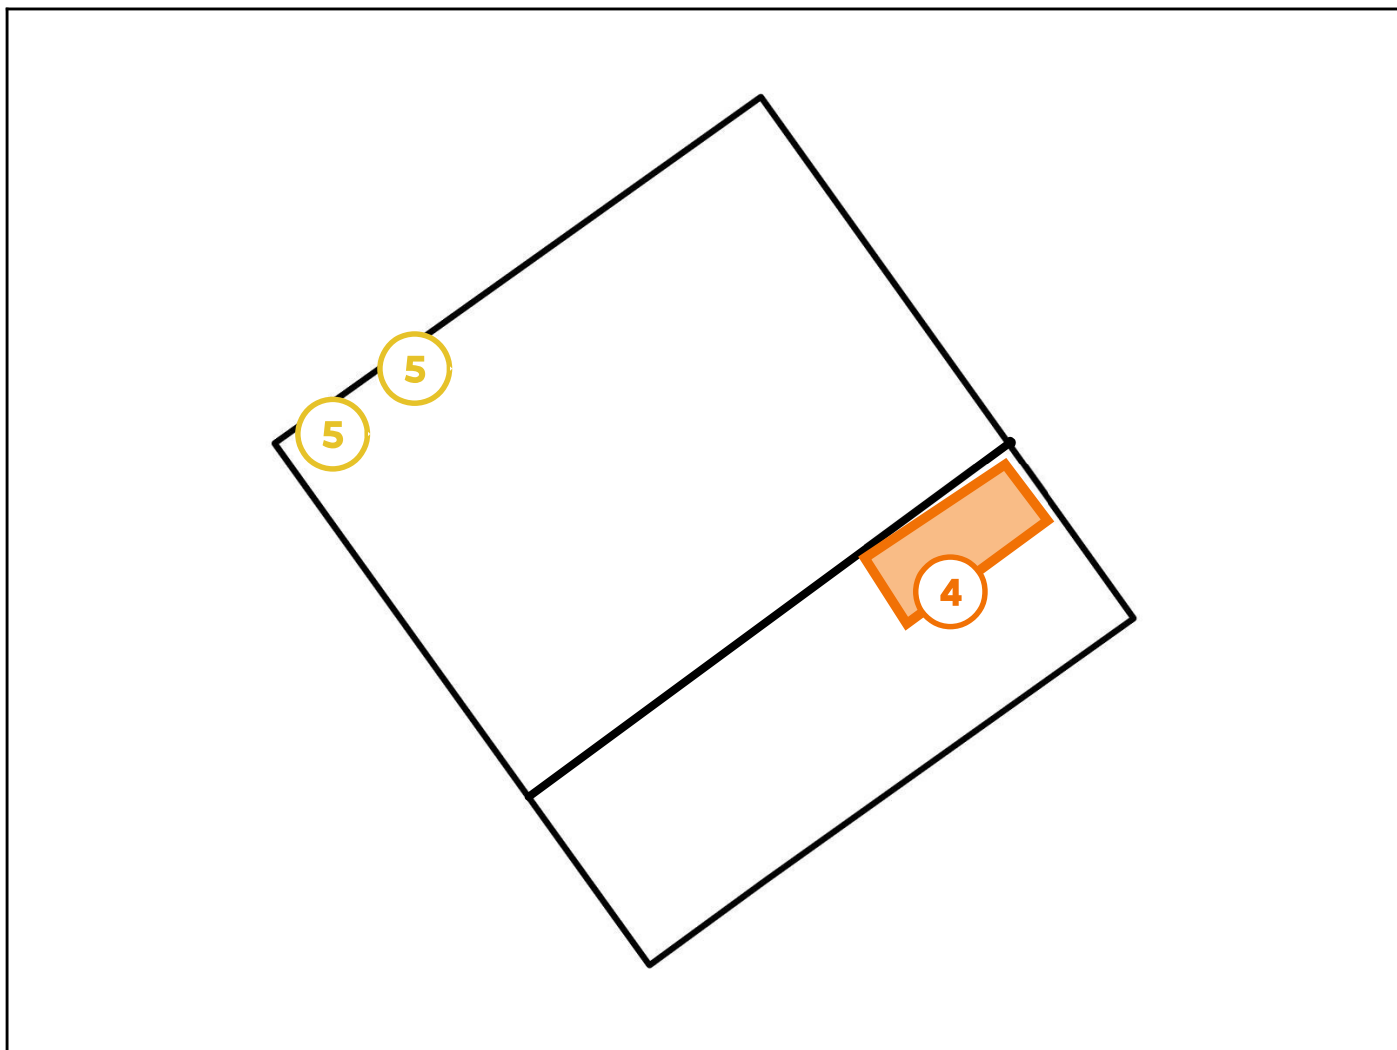
Plan 2.2: Bijgebouw plan

Beschrijving	Type	Actie
4. Menuserite platen (asbest)	Asbestmateriaal	Verwijderen
5. Bakkeliet	Asbestmateriaal	Zorgvuldig beheren
