Asbestinventarisatetest

Acacialaan 90, 9620 Zottegem

Attestnummer : 20260302-000090.000

Uitgegeven op : 02.03.2026

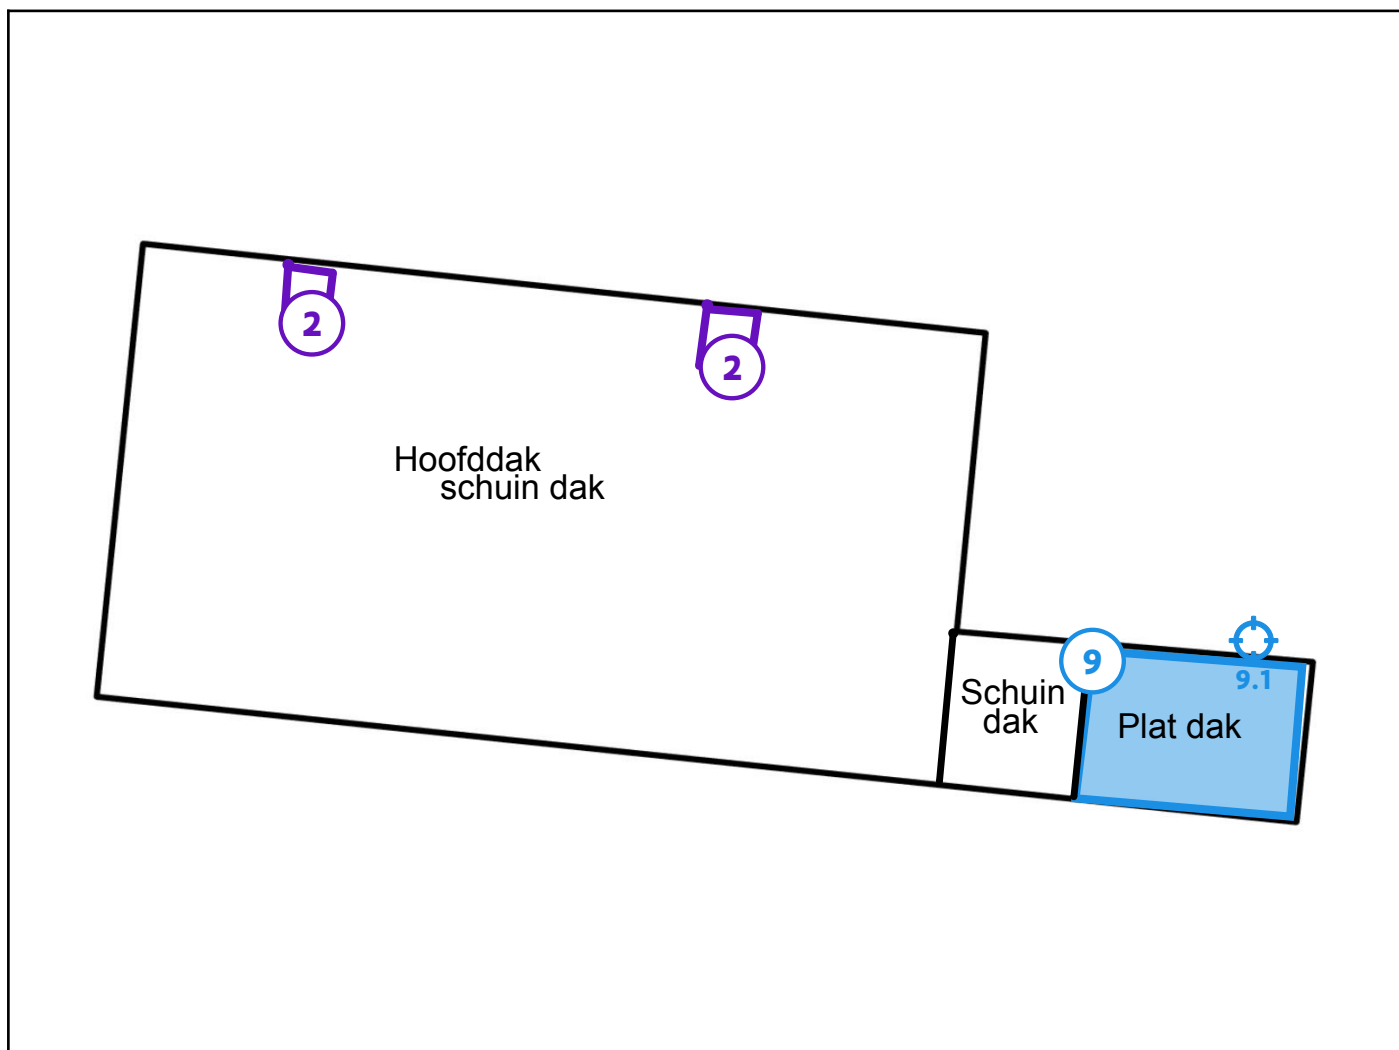
Plan 1.1: Woning dakplan

Beschrijving	Type	Actie
2. Schoorstenen	Beperking	-
9. Roofing plat dak	Geen asbest	-
9.1 Code: ACA-RO	Puntmonster	-

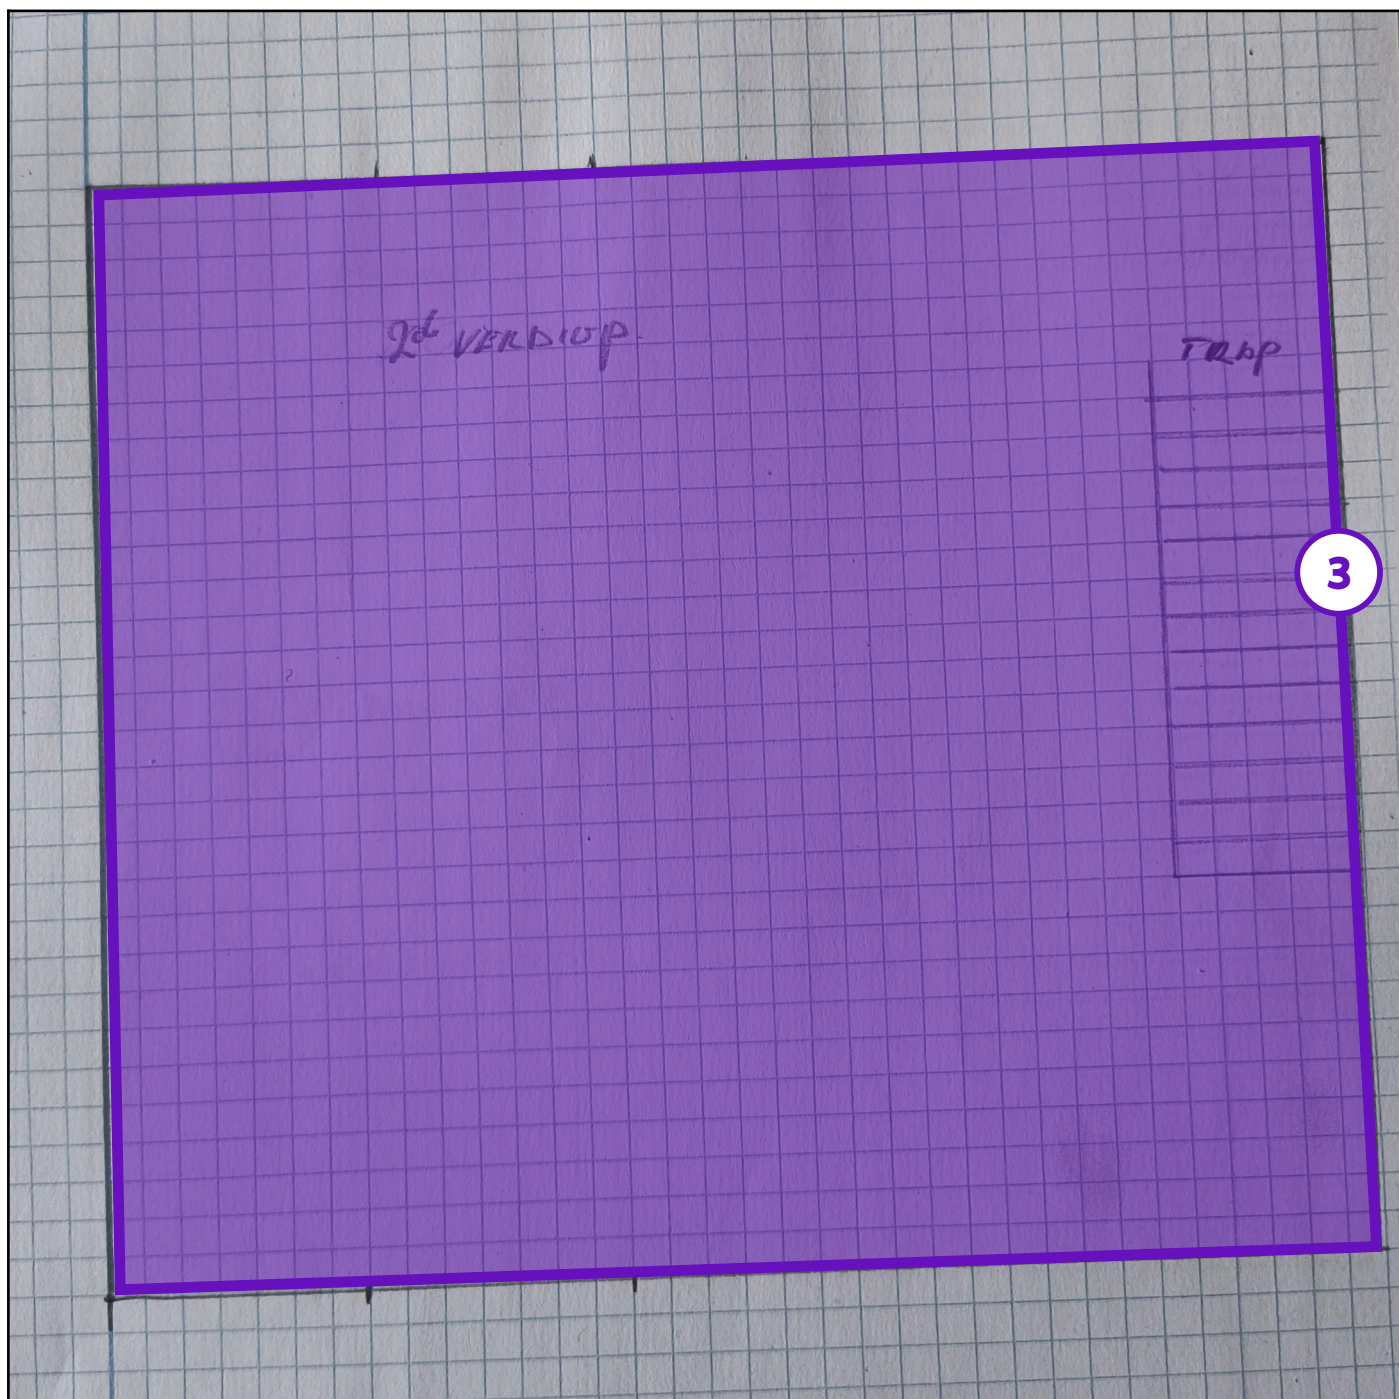
Plan 1.2: Zolder plan

Beschrijving	Type	Actie
3. Zolderruimte woning	Beperking	-

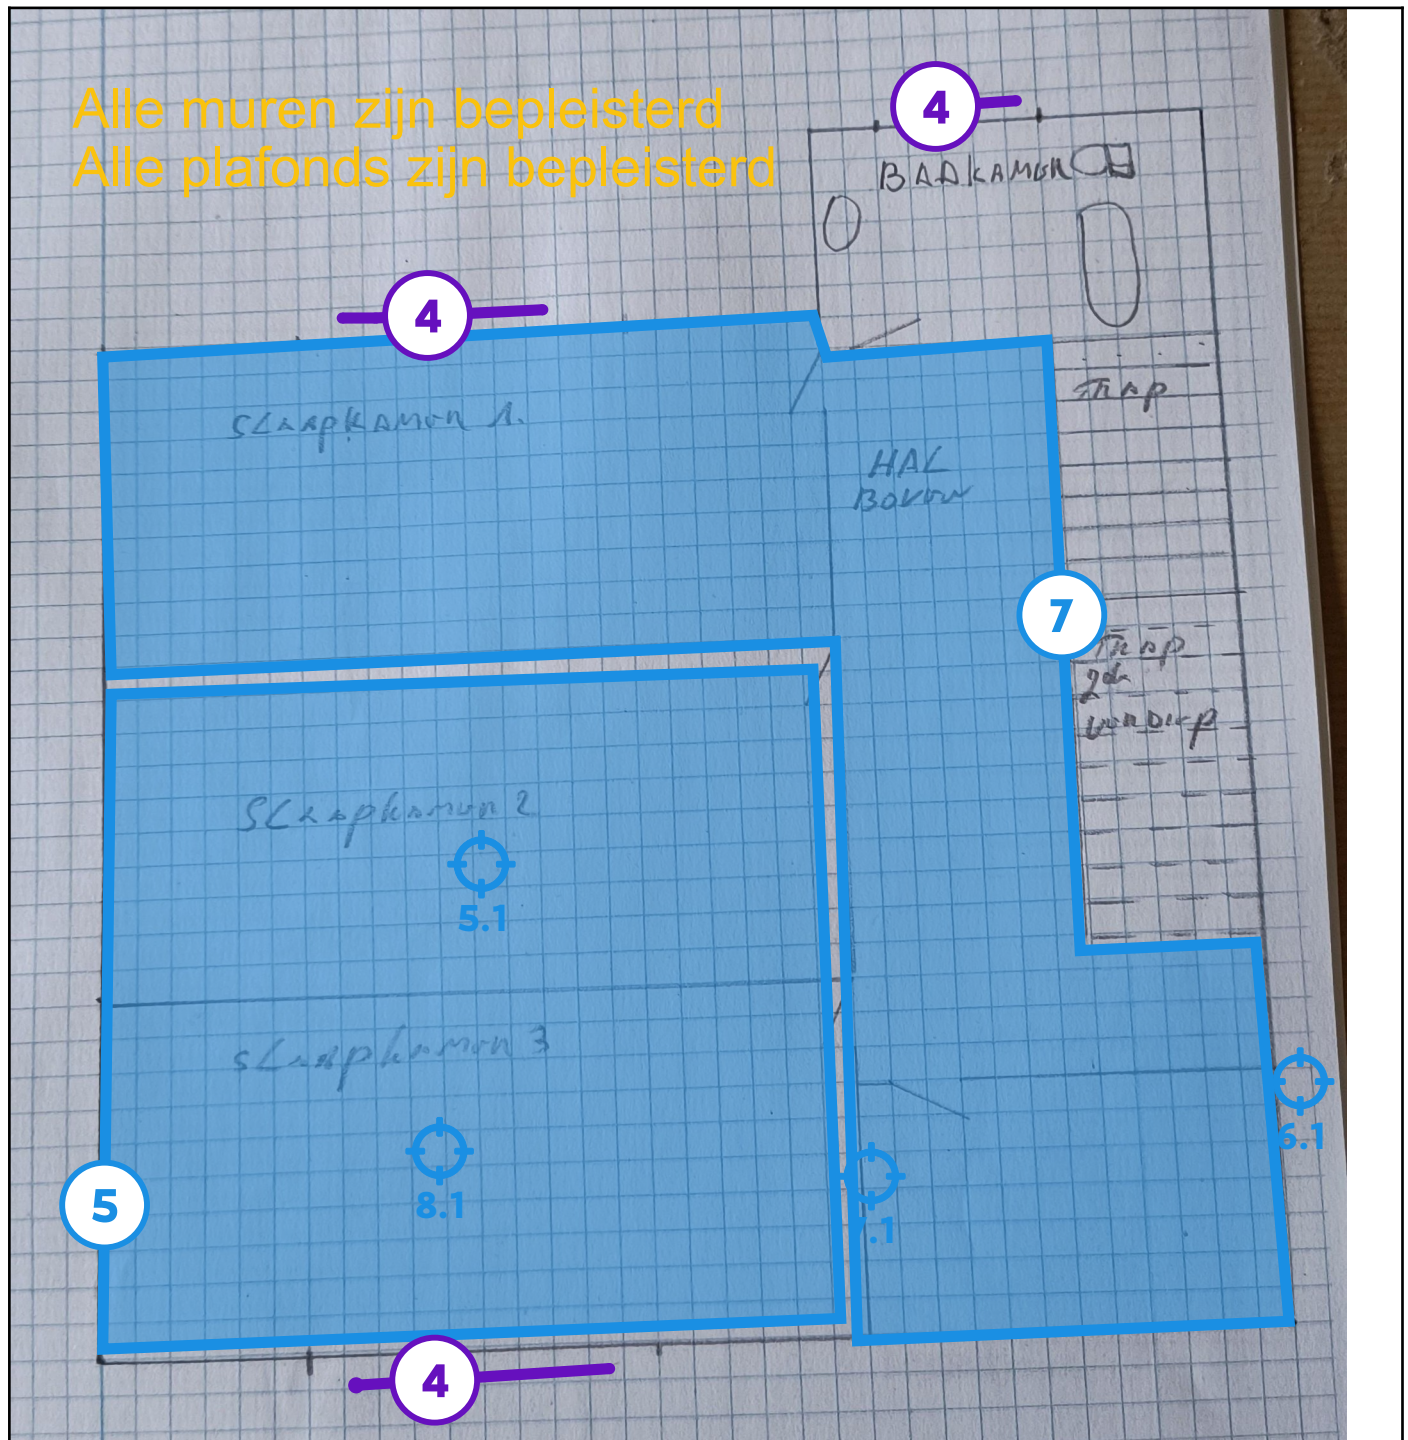
Plan 1.3: 1ste verdiep plan

Beschrijving	Type	Actie
4. Radiators	Advies	-
5. Lijm slaapkamers	Geen asbest	-

5.1 Code: ACA-LI	Puntmonster	-
6. Pleisterwerk muren	Geen asbest	-
6.1 Code: ACA-PLM	Mengmonster	-
7. Vinyltegels + lijm slaapkamers	Geen asbest	-
7.1 Code: ACA-VI	Puntmonster	-
8. Pleisterwerk plafond	Geen asbest	-
8.1 Code: ACA-PLP	Mengmonster	-

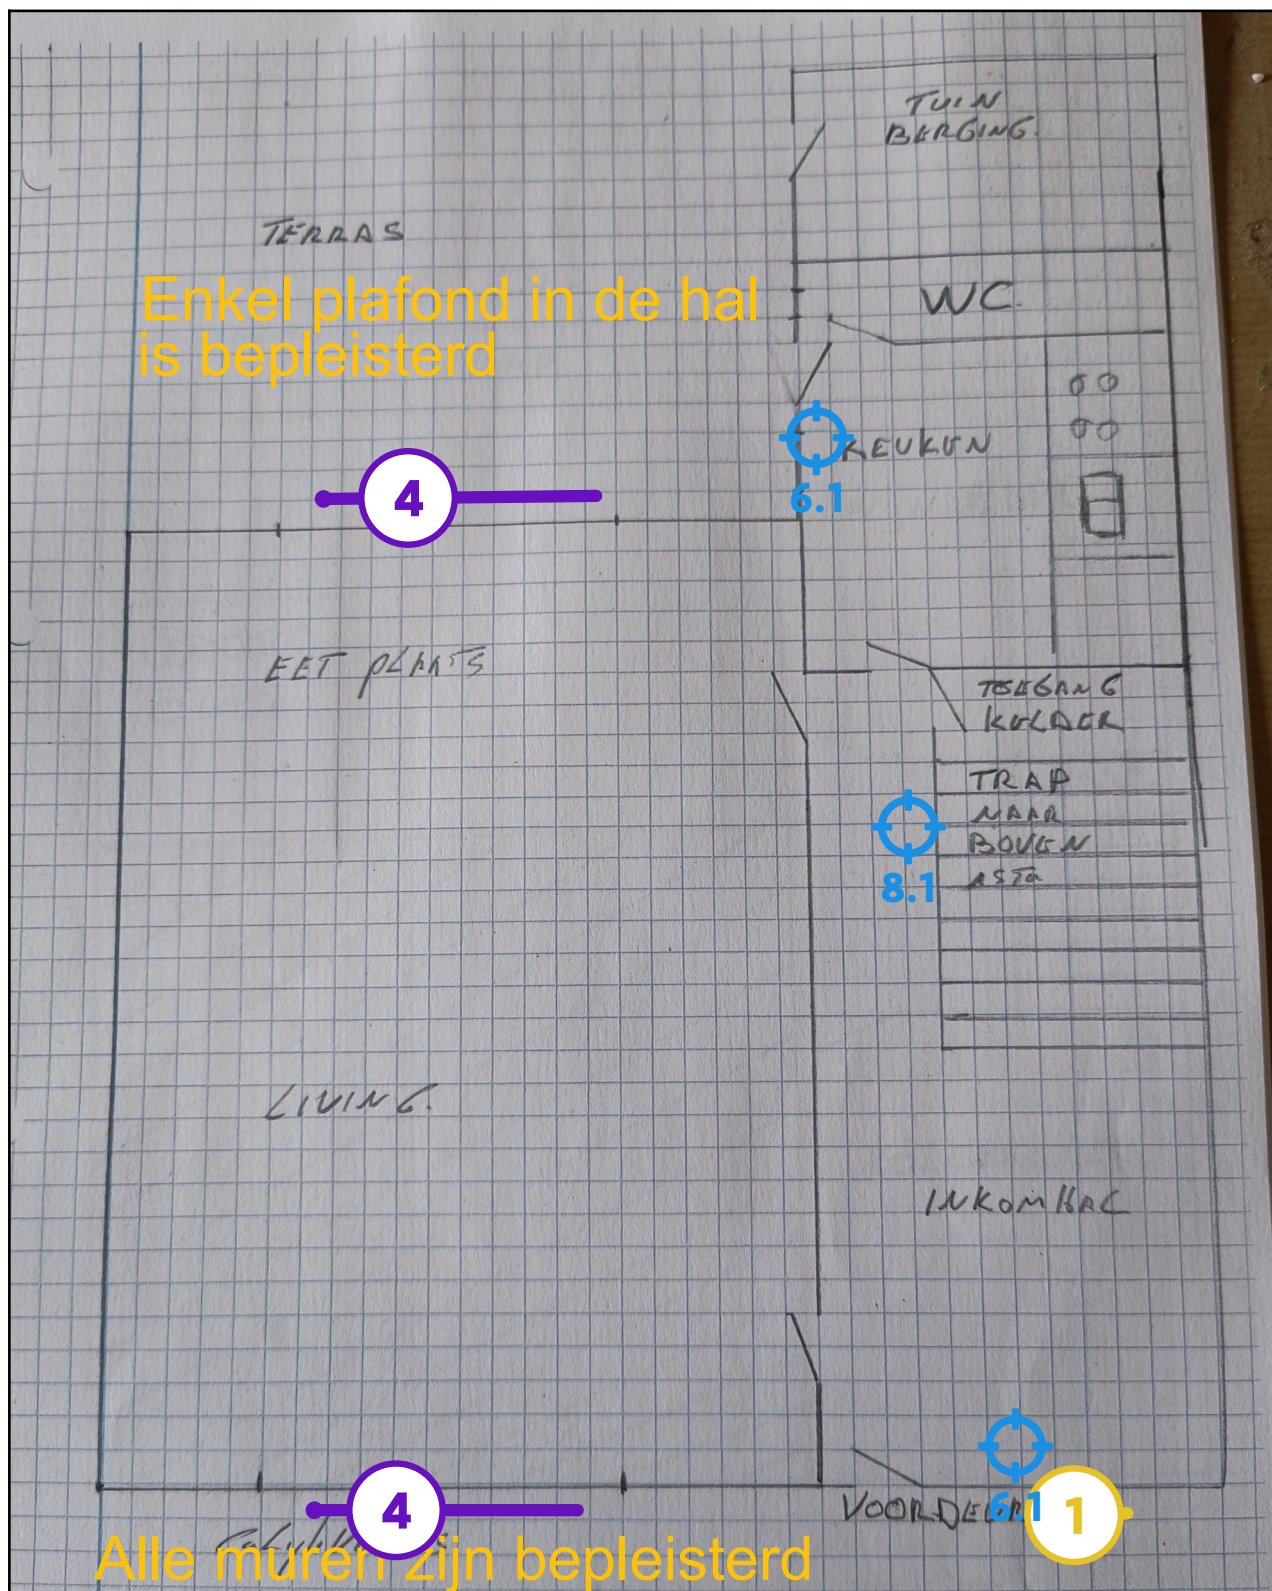
Plan 1.4: Gelijkvloers plan

1. Bakeliet	Asbestmateriaal	Zorgvuldig beheren
4. Radiators	Advies	-
6. Pleisterwerk muren	Geen asbest	-
6.1 Code: ACA-PLM	Mengmonster	-
8. Pleisterwerk plafond	Geen asbest	-
8.1 Code: ACA-PLP	Mengmonster	-

- Zorg voor een veilig beheer. Vermijd het beschadigen van het asbestmateriaal. Controleer de toestand jaarlijks op wijzigingen.
- Voer bijkomende staalname(s) uit.

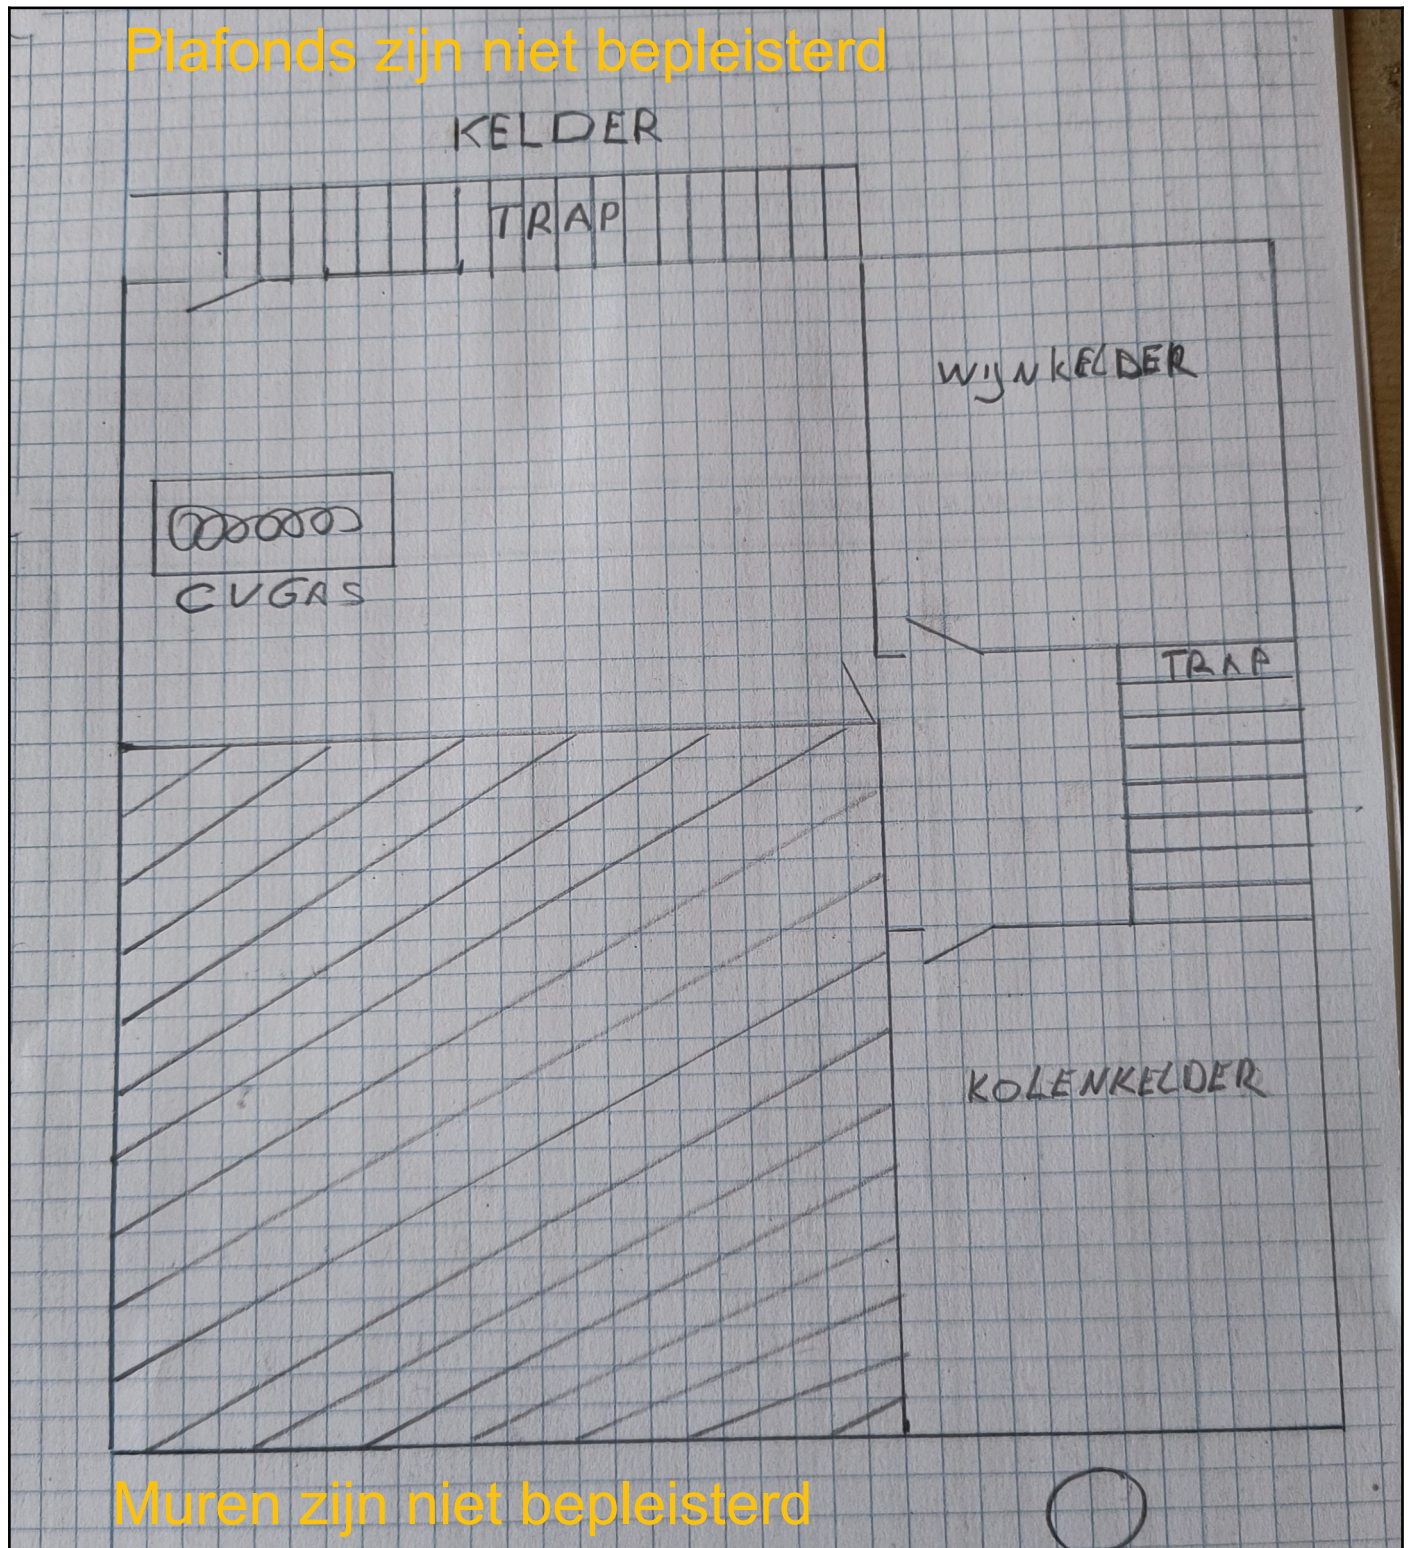
Plan 1.5: Kelder plan

Beschrijving	Type	Actie
6. Pleisterwerk muren	Geen asbest	-

8. Pleisterwerk plafond	Geen asbest	-
-------------------------	-------------	---

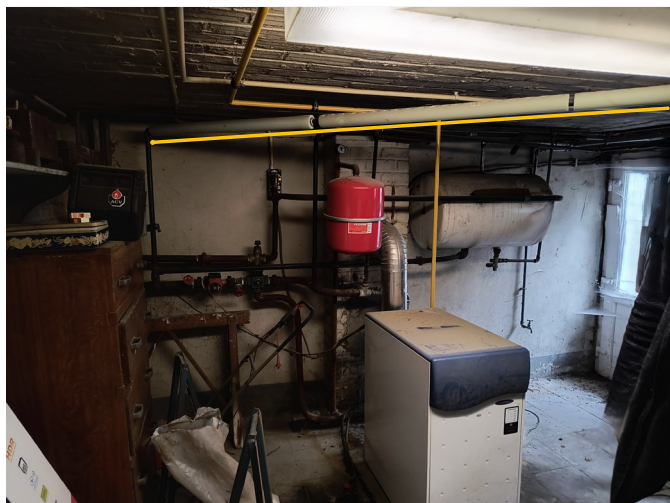
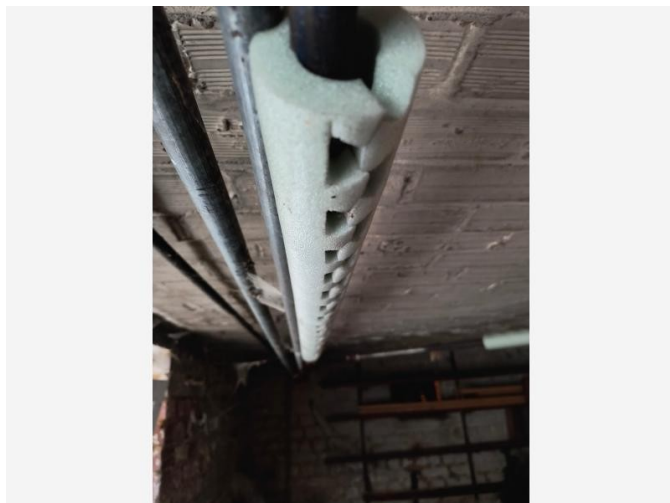
Beschrijving	Notitie	Terug te vinden op plannen
Fiche 10: Leidingisolatie	De leidingisolatie bestaat uit kunststof.	-
Fiche 11: Materialen stookketel	De CV ketel dateert van 2004.	-
Fiche 12: Onderdak	De zolderruimte is geïsoleerd. Via het optillen van een dakpan kon een folie worden waargenomen. Dit doet echter geen uitspraak over het ganse onderdak.	-
Fiche 13: Hoofddak	Het hoofddak bestaat uit dakpannen.	-
Fiche 14: Mastiek ramen en deuren	De ramen en deuren zijn vrij recent en zijn gesiliconeerd.	-
