Asbestinventarisatetest

Eikendreef 82, 2310 Rijkevorsel

Attestnummer : 20221229-000174.000

Niet-asbestveilig

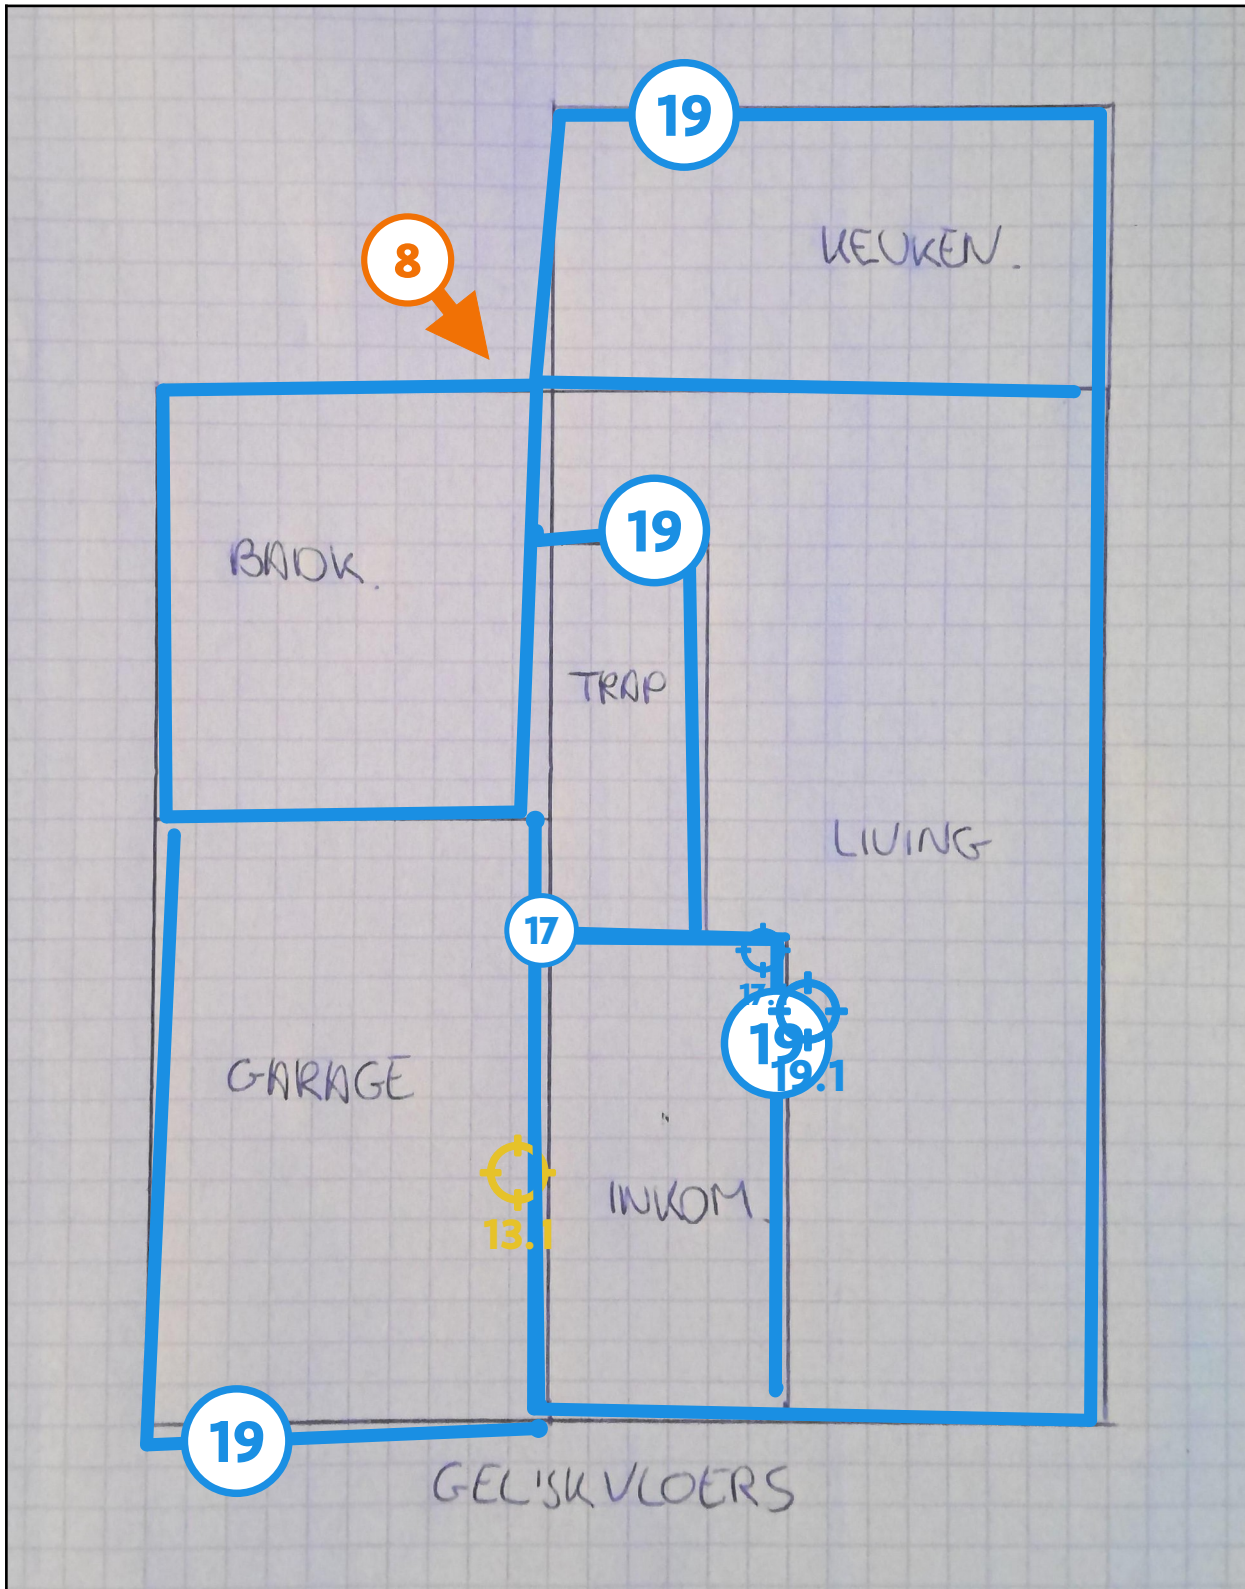
Plan 1.1: Gelijkvloers

8. Plaat als afscherming	Asbestmateriaal	Verwijderen
13. Onderdak	Asbestmateriaal	Zorgvuldig beheren
13.1 Code: ID 2	Puntmonster	-
17. Wandbekleding inkom	Geen asbest	-
17.1 Code: ID 13	Puntmonster	-
19. Pleisterwerk muur	Geen asbest	-
19.1 Code: ID 1	Mengmonster	-

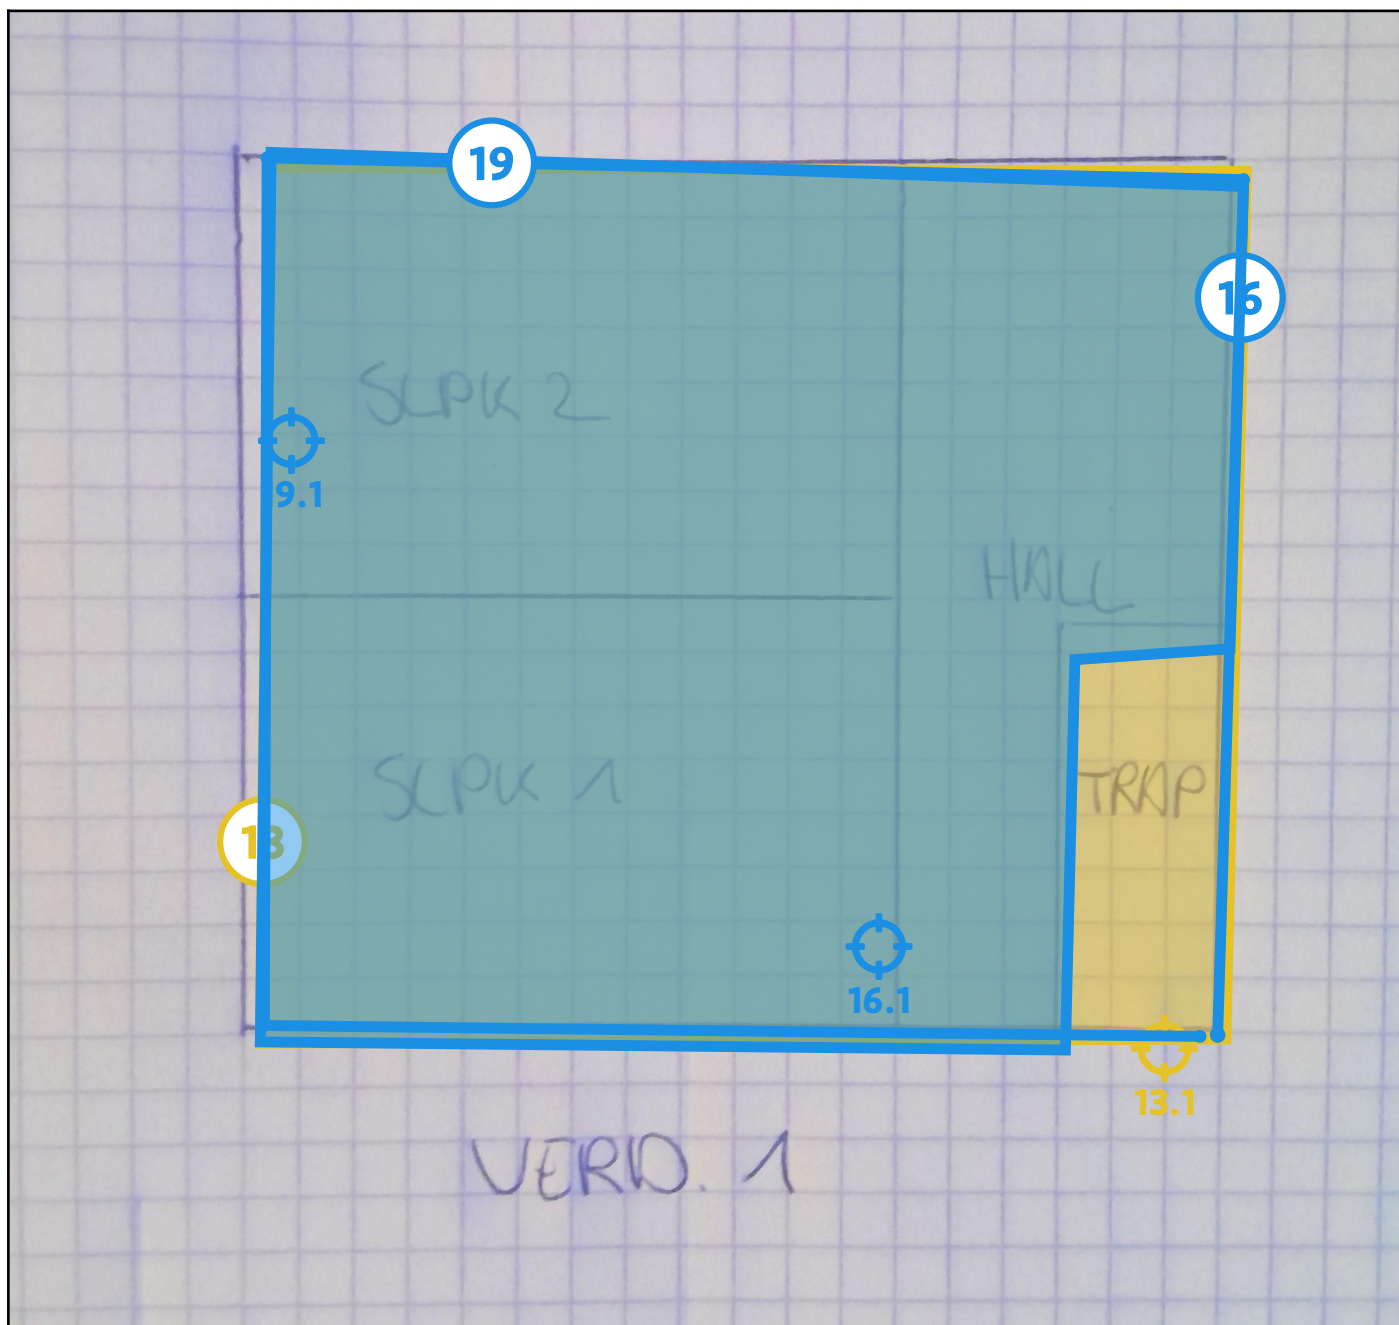
Plan 1.2: Verdieping 1

Beschrijving	Type	Actie
13. Onderdak	Asbestmateriaal	Zorgvuldig beheren
13.1 Code: ID 2	Puntmonster	-
16. Vinyl verdieping 1	Geen asbest	-

16.1 Code: ID 3	Puntmonster	-
19. Pleisterwerk muur	Geen asbest	-
19.1 Code: ID 1	Mengmonster	-

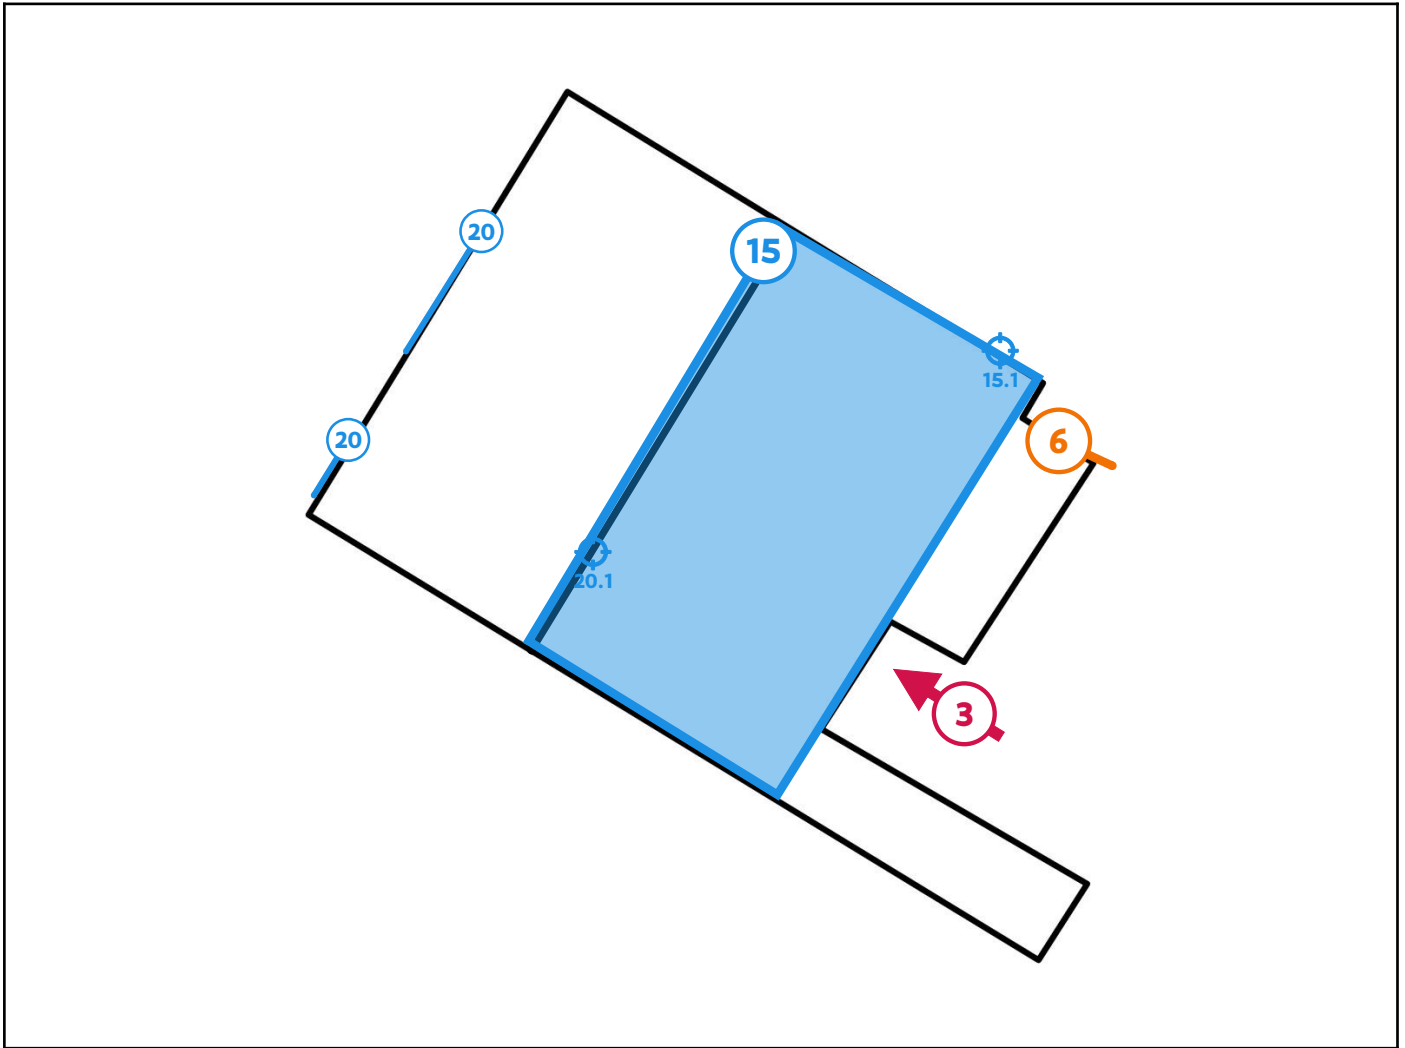
Plan 2.1: Constructie 2

Beschrijving	Type	Actie
3. Losse stukken plaatmateriaal	Asbestmateriaal	Dringend verwijderen
6. Plaatwerk buitenafwerking constructie 2	Asbestmateriaal	Verwijderen
15. Roofing constructie 2	Geen asbest	-
15.1 Code: ID 4	Puntmonster	-
20. Mastiek ramen	Geen asbest	-
20.1 Code: ID 7	Mengmonster	-

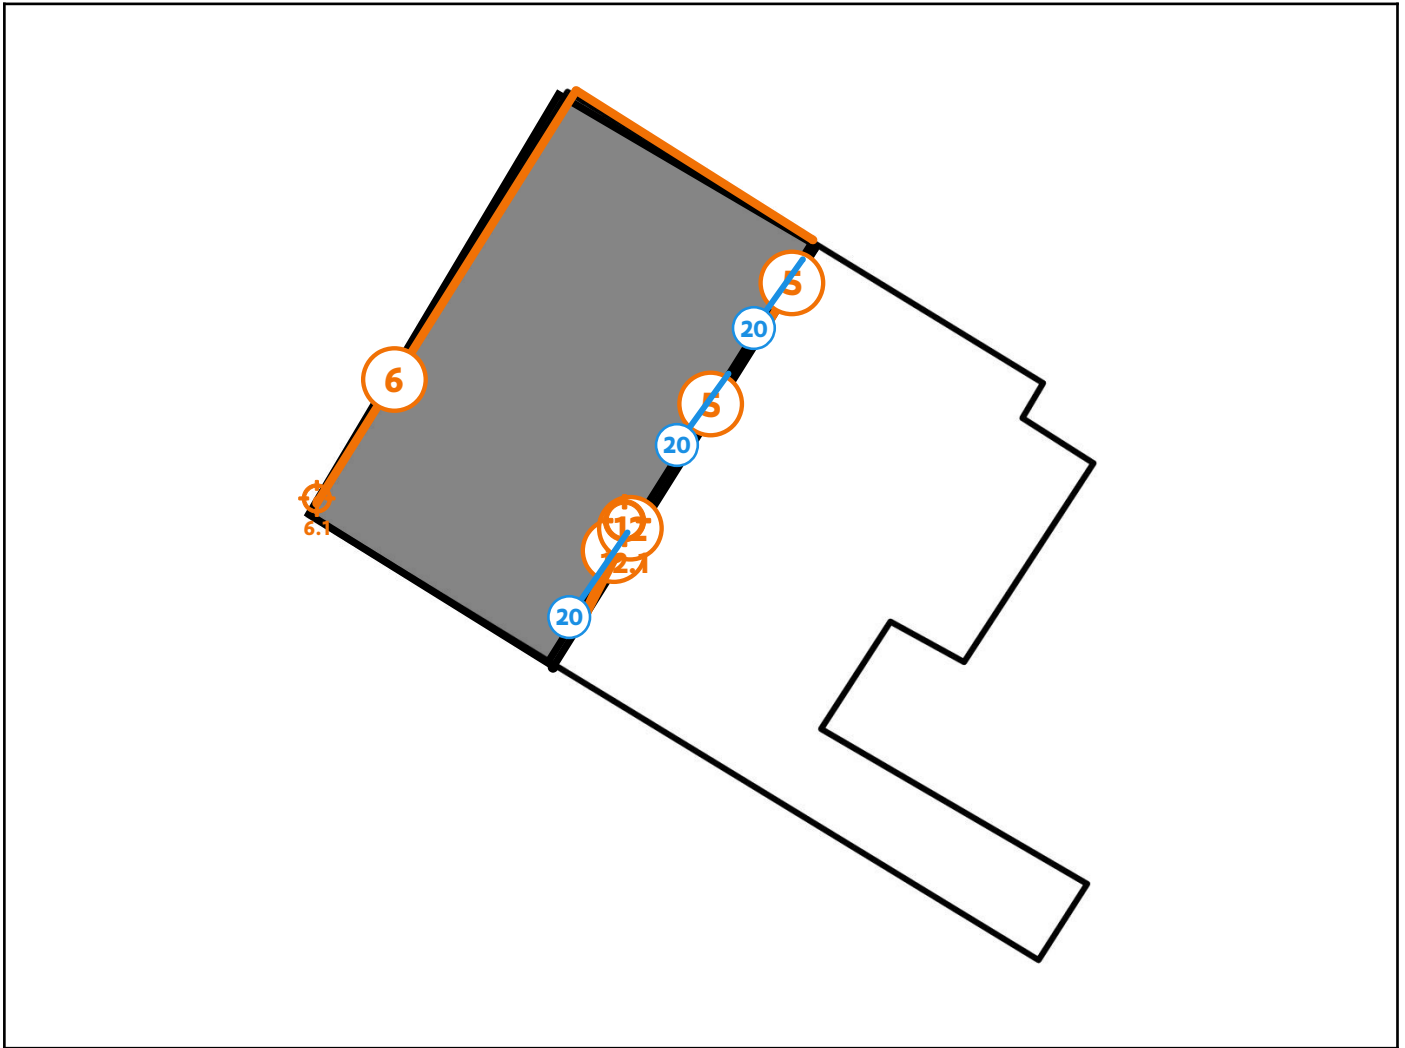
Plan 2.2: Bijgebouw 1e verdieping

Beschrijving	Type	Actie
5. Platform duiven constructie 2	Asbestmateriaal	Verwijderen
6. Plaatwerk buitenafwerking constructie 2	Asbestmateriaal	Verwijderen
6.1 Code: ID 5	Puntmonster	-
12. Zilverband met butyl	Asbestmateriaal	Verwijderen
12.1 Code: ID 6	Puntmonster	-
20. Mastiek ramen	Geen asbest	-

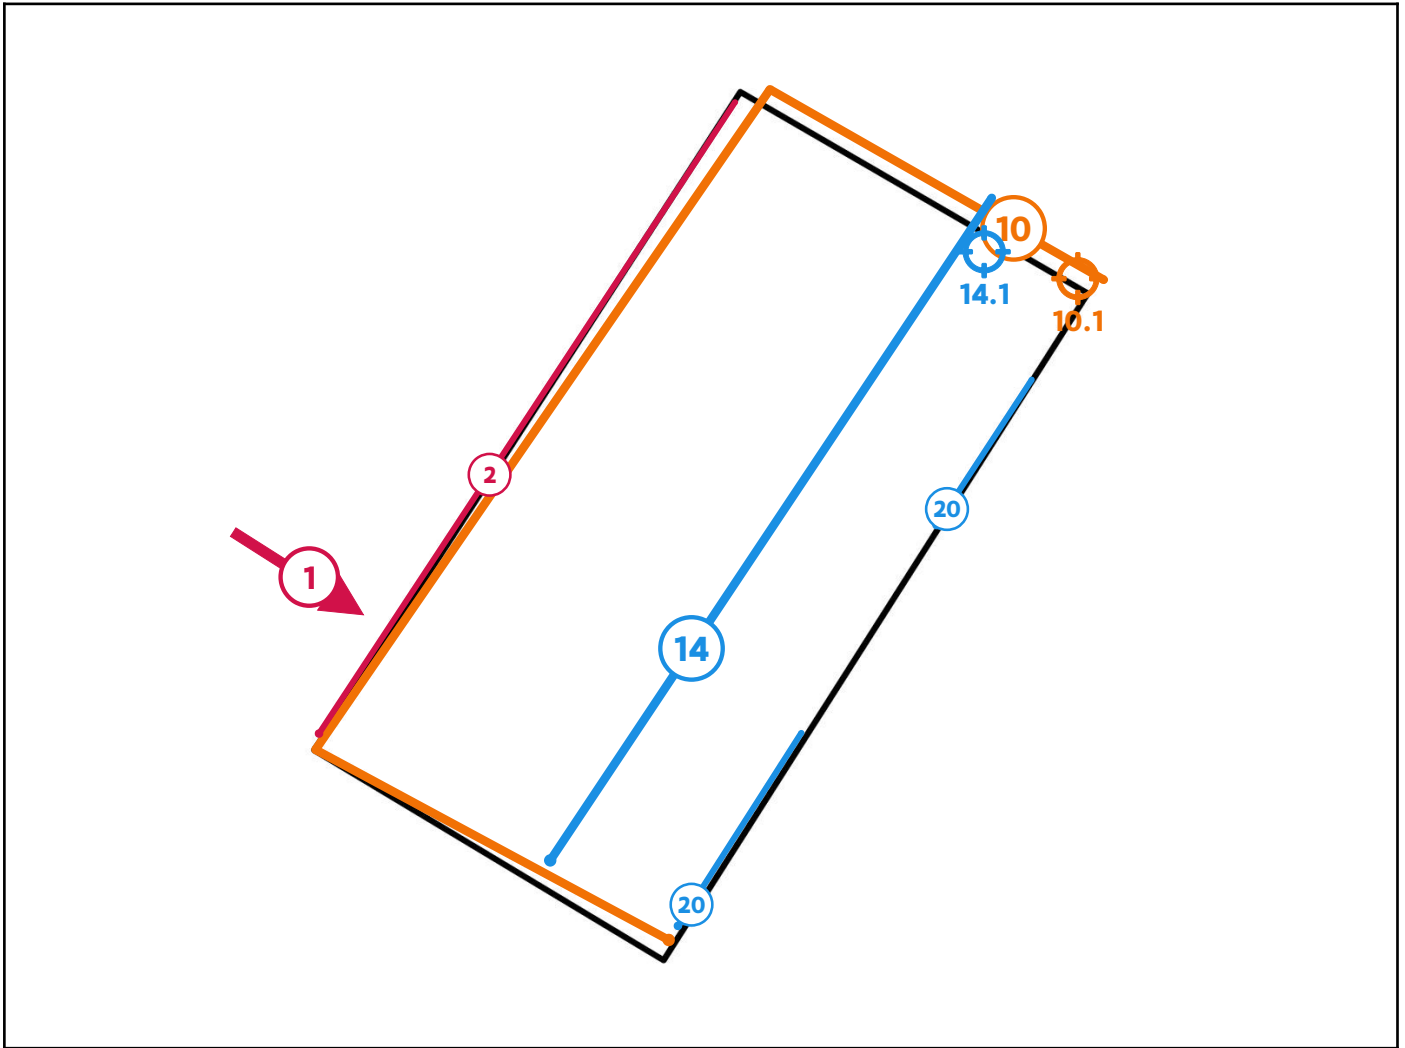
Plan 3.1: Constructie 3

Beschrijving	Type	Actie
1. Plaatwerk constructie 3	Asbestmateriaal	Dringend verwijderen
2. Golfplaten constructie 3	Asbestmateriaal	Dringend verwijderen
10. Plaatwerk constructie 3	Asbestmateriaal	Verwijderen
10.1 Code: ID 9	Puntmonster	-
14. Roofing nok	Geen asbest	-
14.1 Code: ID 10	Puntmonster	-
20. Mastiek ramen	Geen asbest	-

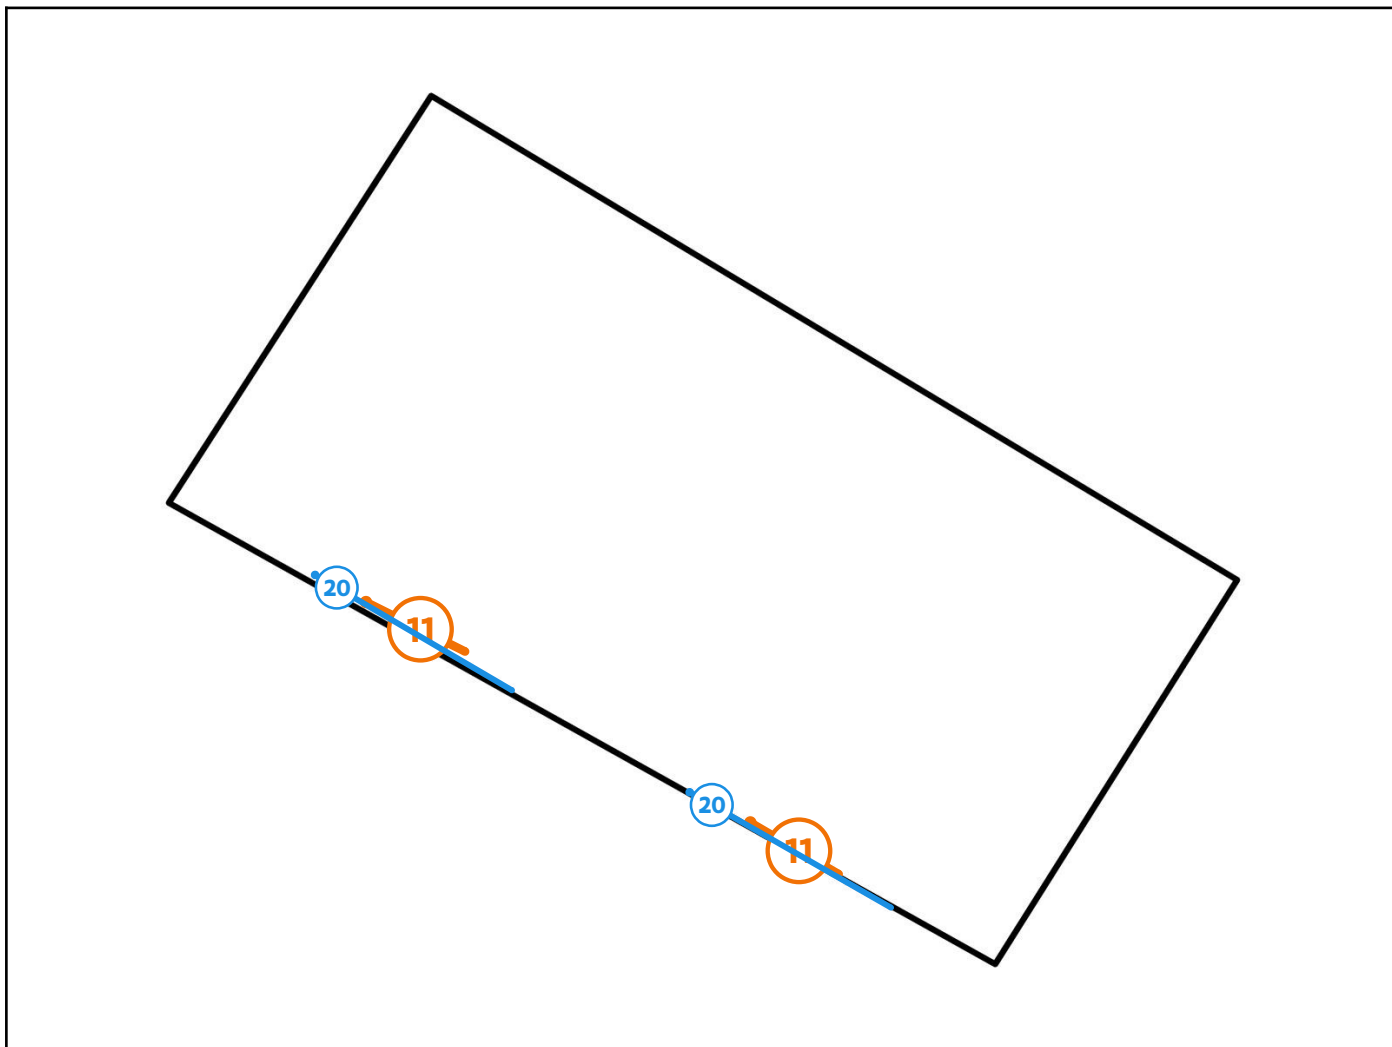
Plan 4.1: Constructie 4

Beschrijving	Type	Actie
11. Plaatwerk constructie 4	Asbestmateriaal	Verwijderen
20. Mastiek ramen	Geen asbest	-

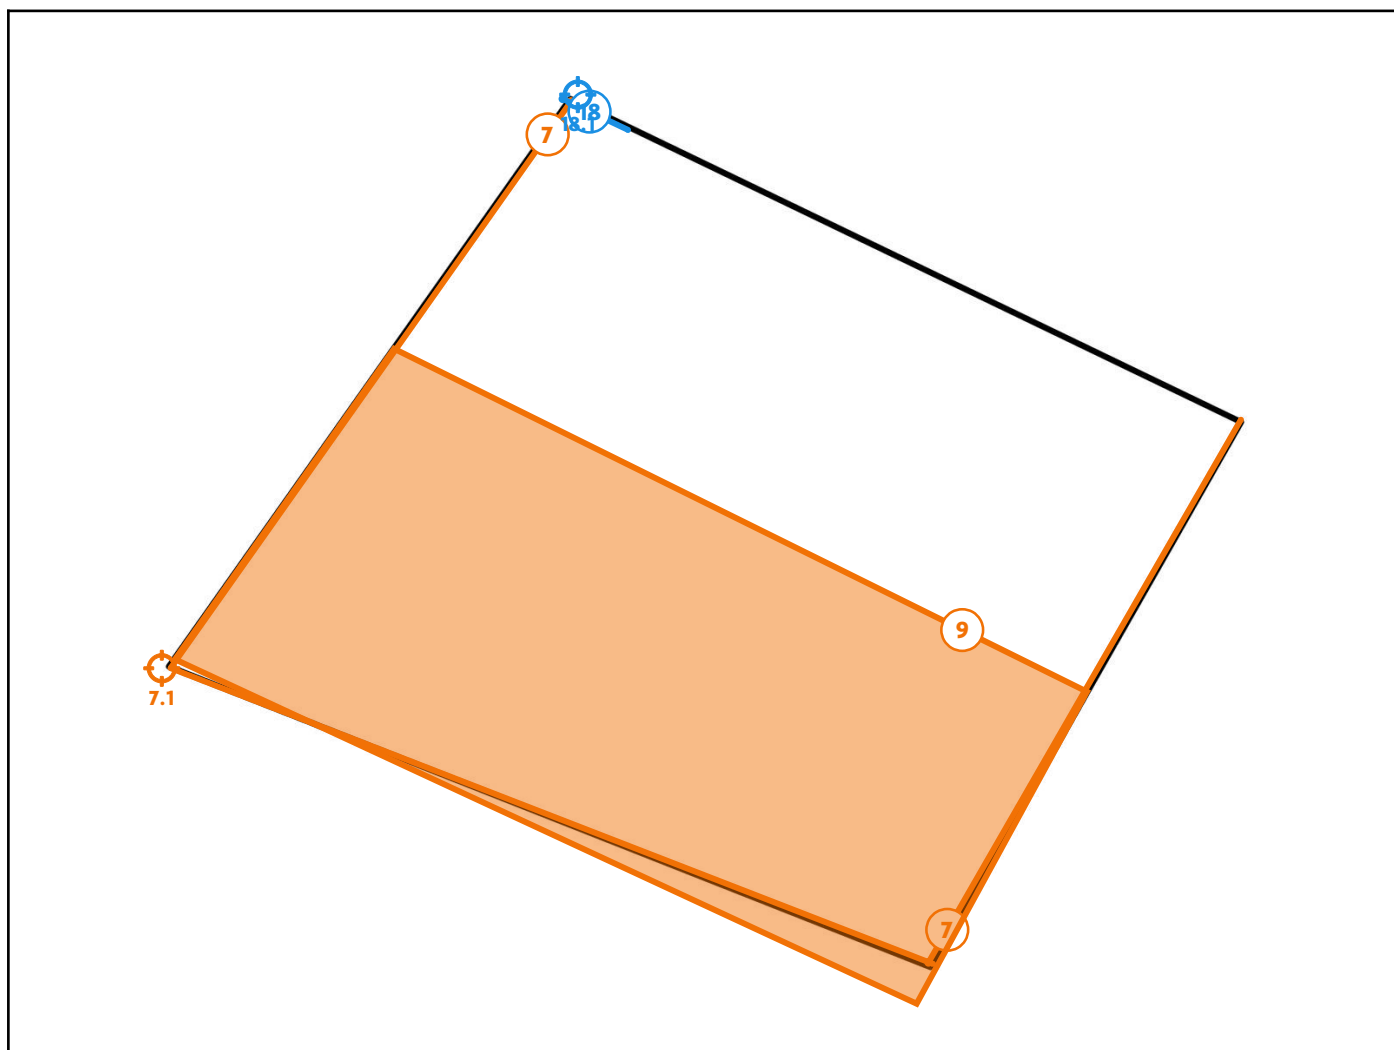
Plan 5.1: Constructie 5

Beschrijving	Type	Actie
7. Plaatwerk buitenafwerking constructie 5	Asbestmateriaal	Verwijderen
7.1 Code: ID 8	Puntmonster	-
9. Golfplaten constructie 5	Asbestmateriaal	Verwijderen
18. Doek constructie 5	Geen asbest	-
18.1 Code: ID 12	Puntmonster	-

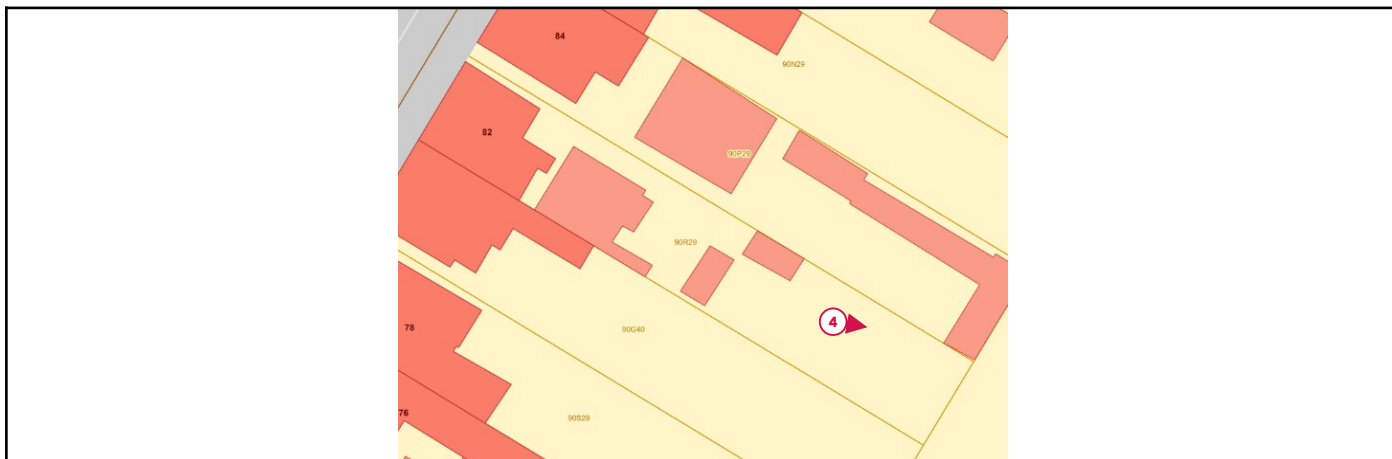
Plan 6.1: Vaststellingen buiten de constructies

Beschrijving	Type	Actie
4. Golfplaten als afboording	Asbestmateriaal	Dringend verwijderen
