# Asbestinventarisatattest

Helhoek 7, 2310 Rijkevorsel

Attestnummer : 20260708-000073.000

**Asbestveilig** (maar niet asbestvrij)

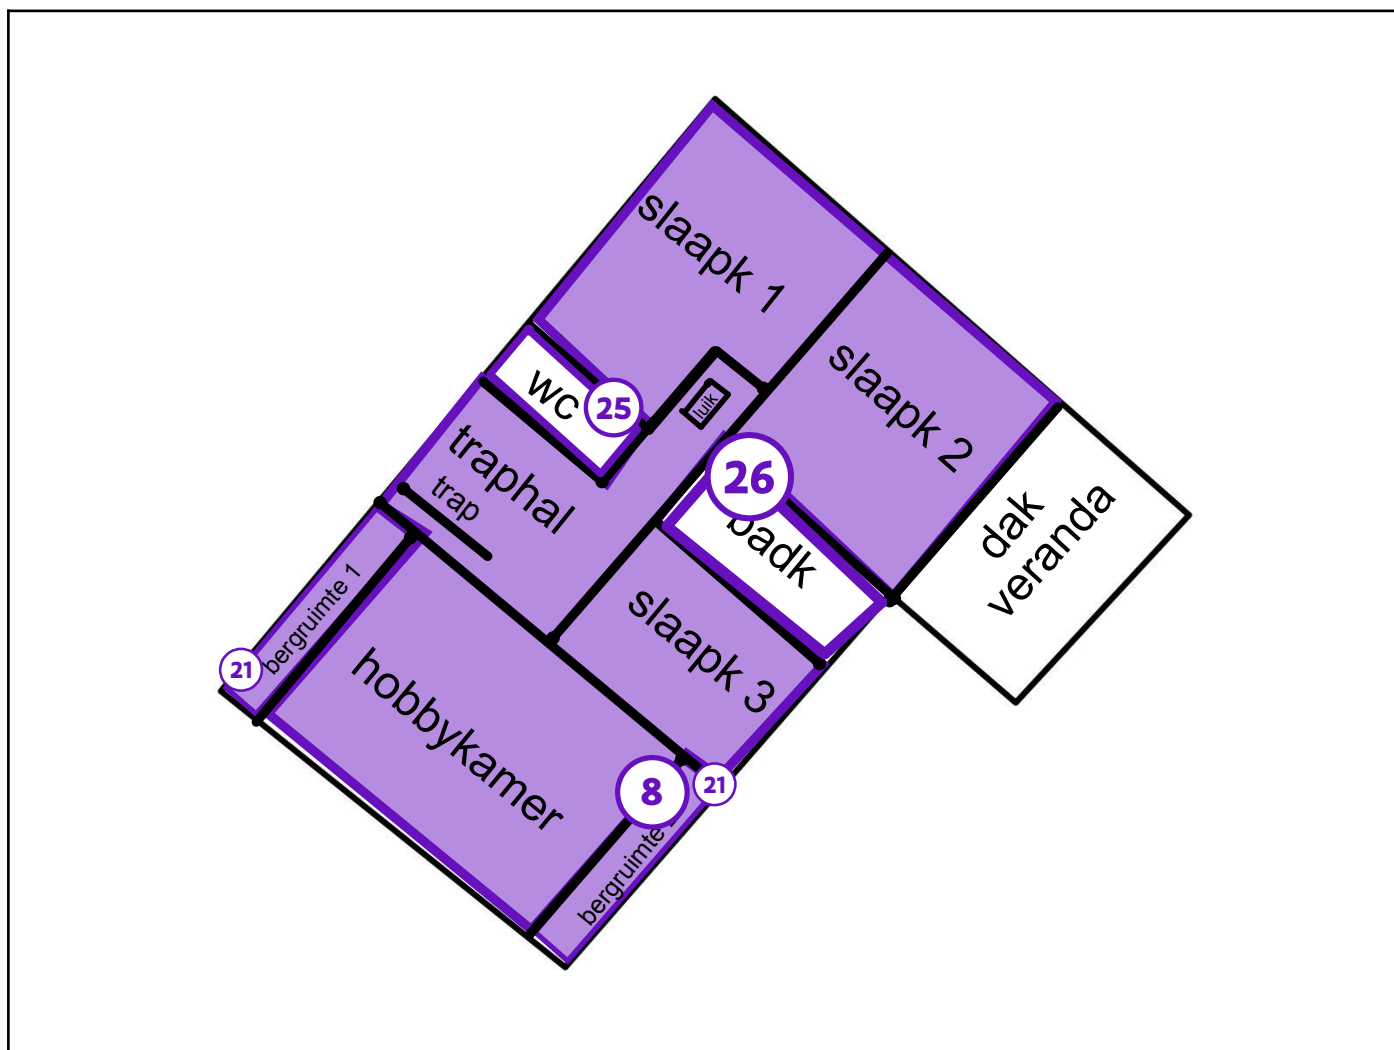
## Plan 1.3: Woning 1 ste verd.

| Beschrijving | Type | Actie |
|---|---|---|
| 26. Badkamer faiencetegels | Advies | - |

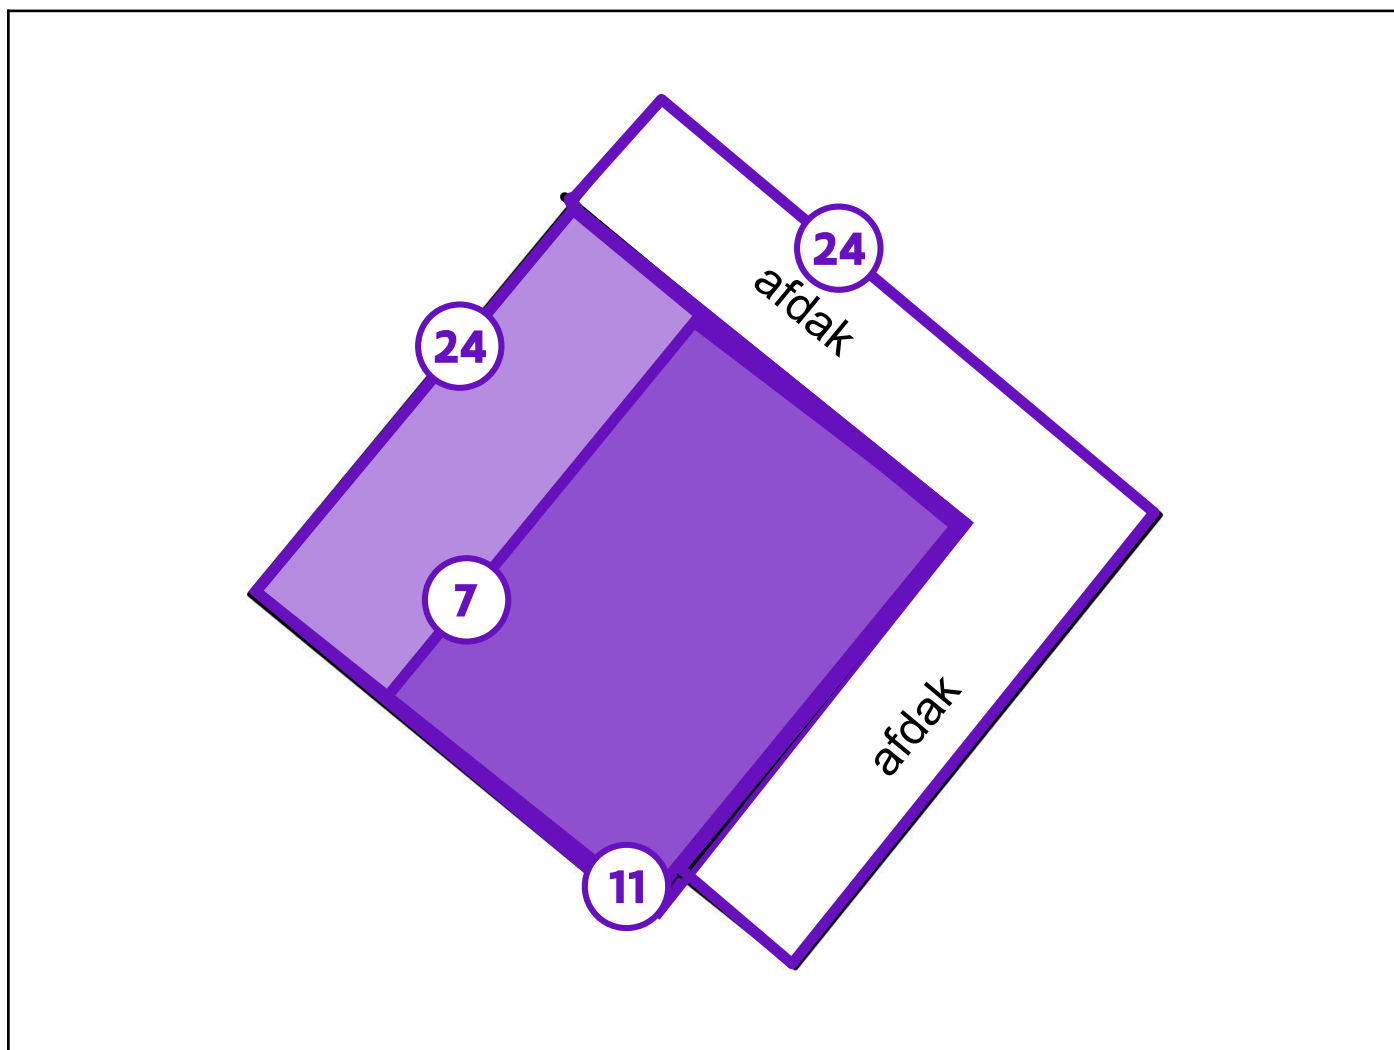
## Plan 2.1: Tuinhuis met afdak constructie

| Beschrijving | Type | Actie |
|---|---|---|
| 24. Tuinhuis afdak constructie hout binnen en buitenzijde | Advies | - |

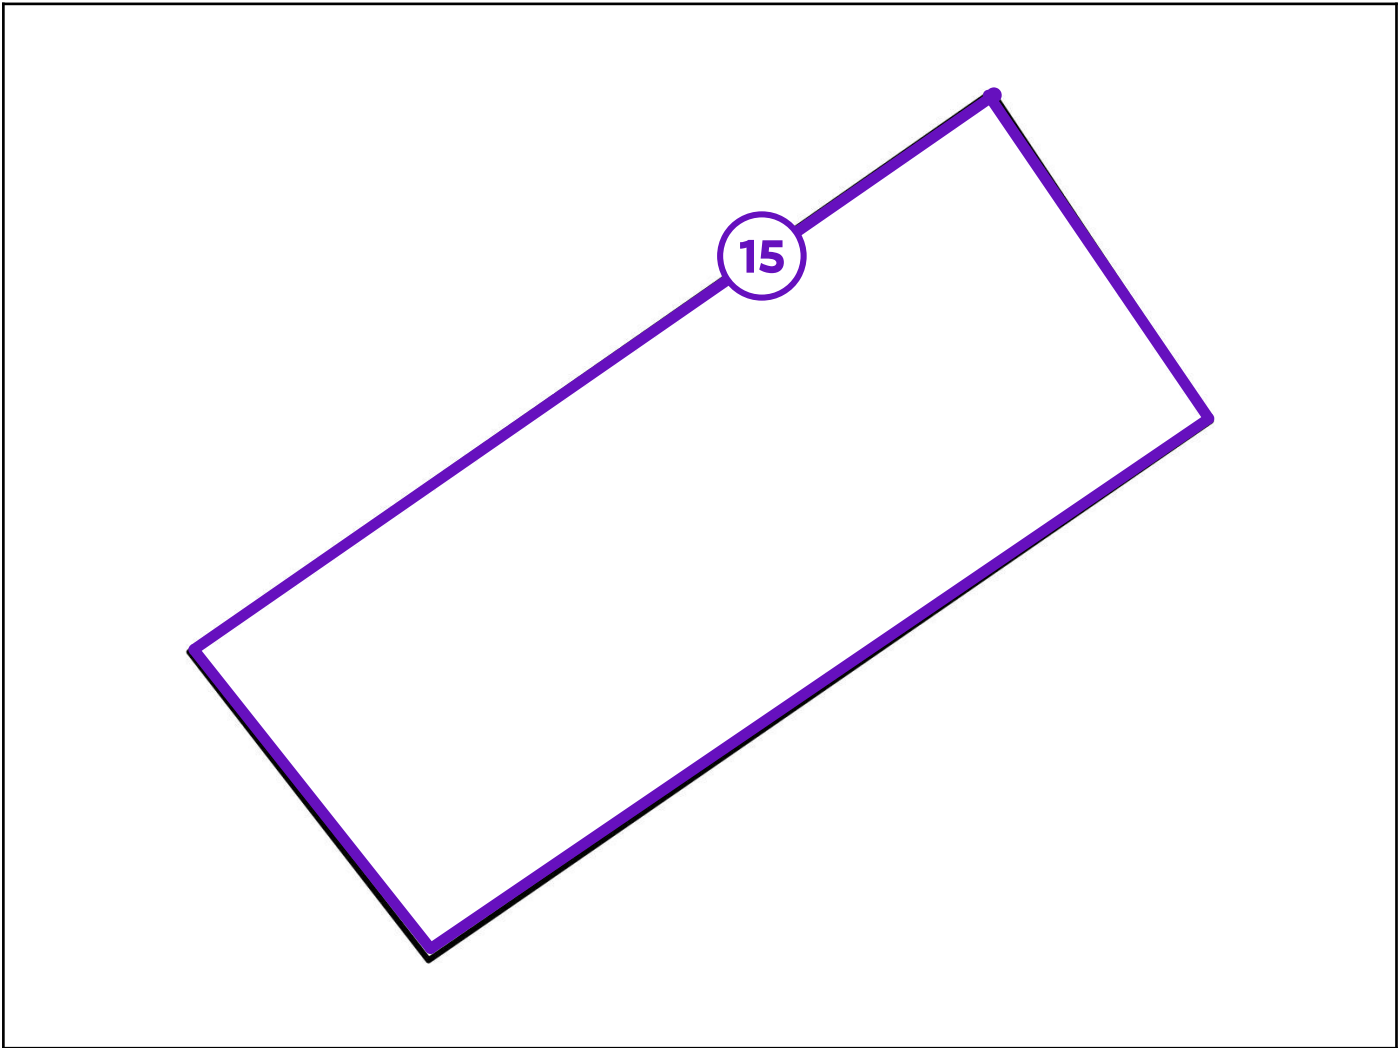
### Plan 3.1: Houtberging constructie

| Beschrijving | Type | Actie |
|---|---|---|
| 15. Houtberging constructie hout | Advies | - |

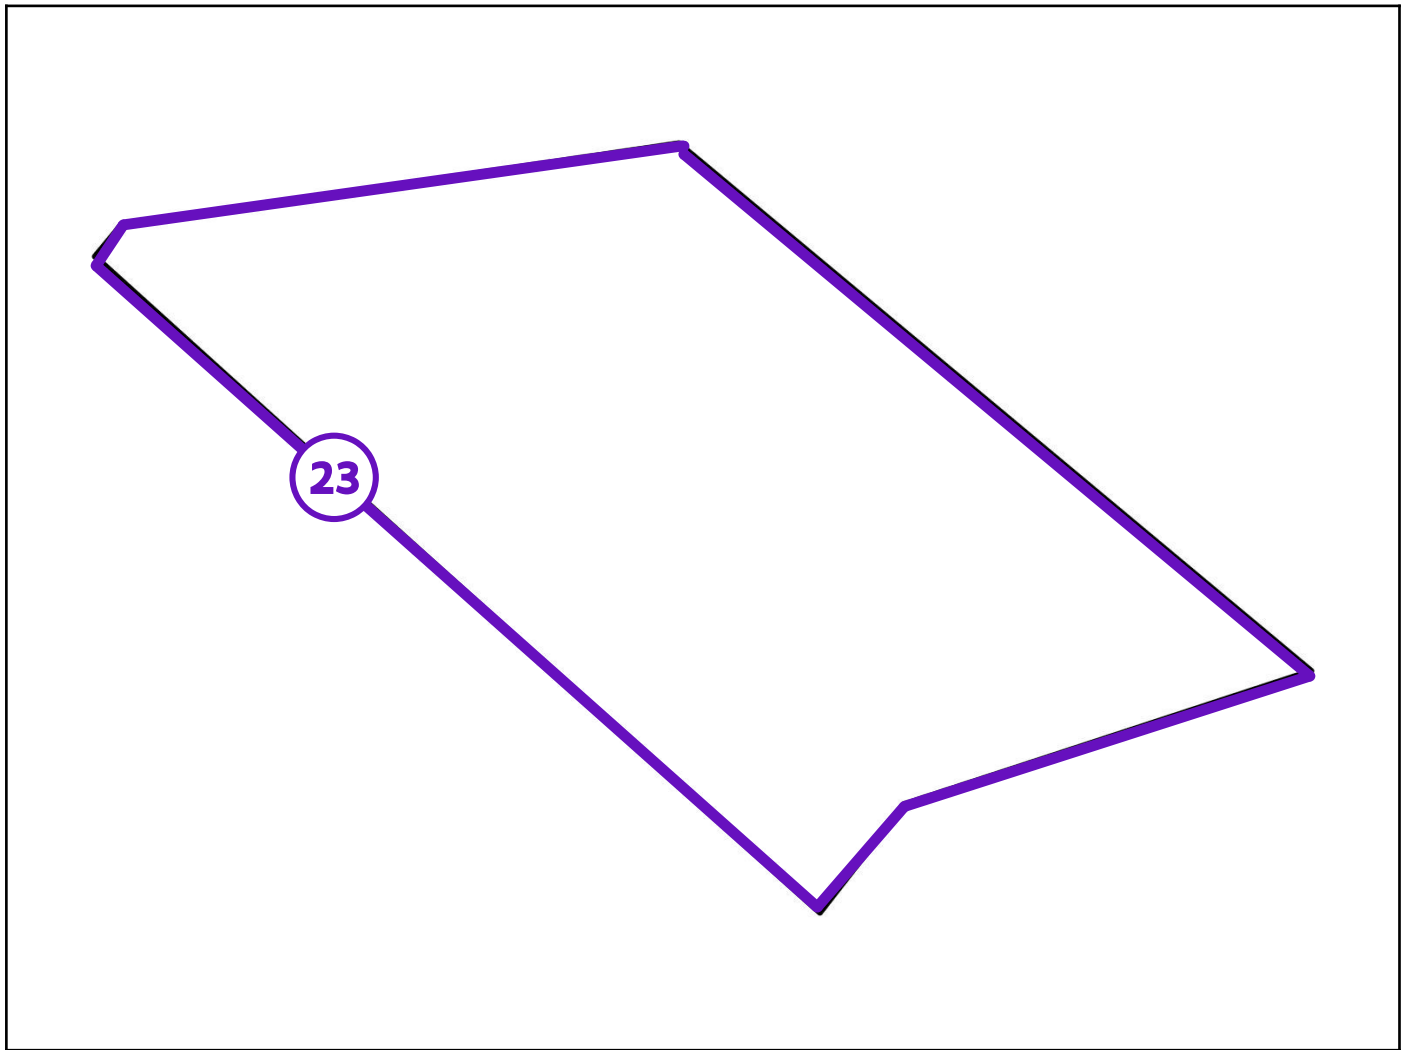
## Plan 4.1: Carport constructie

| Beschrijving | Type | Actie |
|---|---|---|
| 23. Carport constructie metaal | Advies | - |

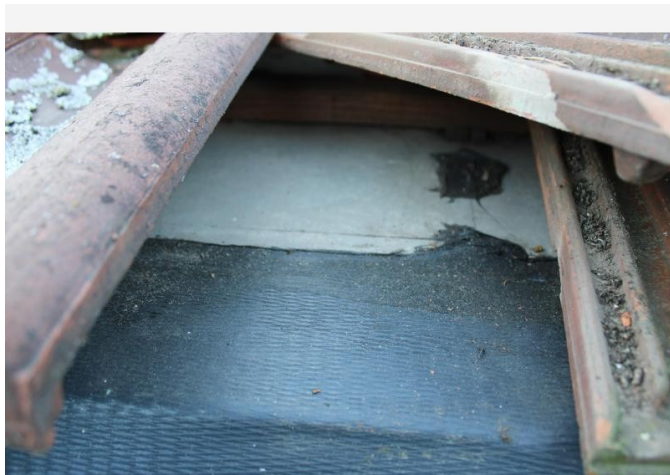
Overzichtsfoto

| Identificatiemethode | <p>De asbestdeskundige beoordeelt het materiaal als asbestverdacht en dus asbesthoudend, en dit zonder monstername.</p> <p>Motivatie: De monstername brengt andere schade aan dan schade die inherent is aan de monstername.</p> |

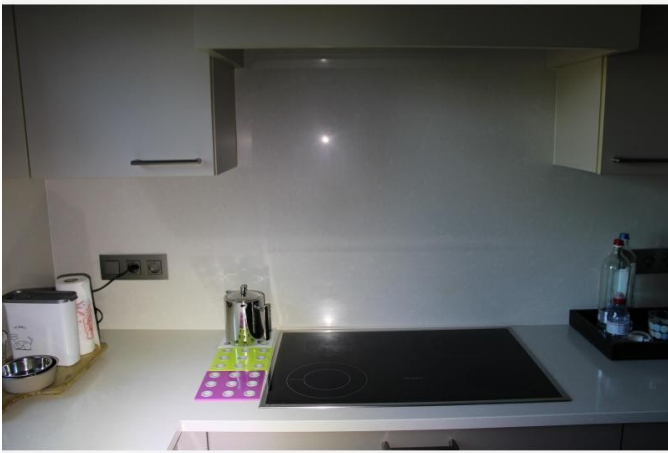
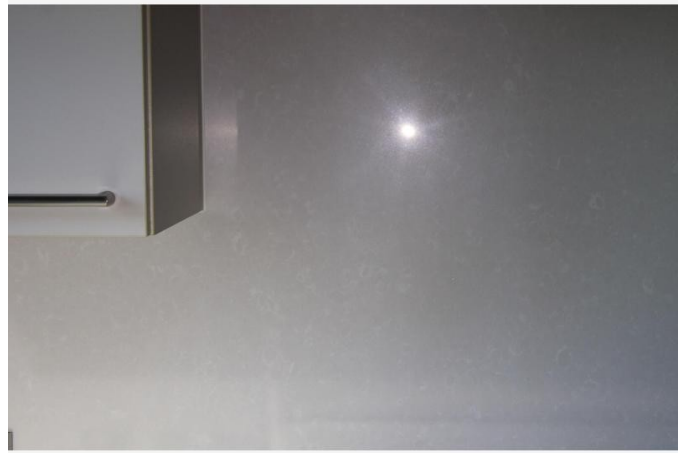
| Basis voor advies | De asbestdeskundige beoordeelt het materiaal als niet-asbestverdacht. |

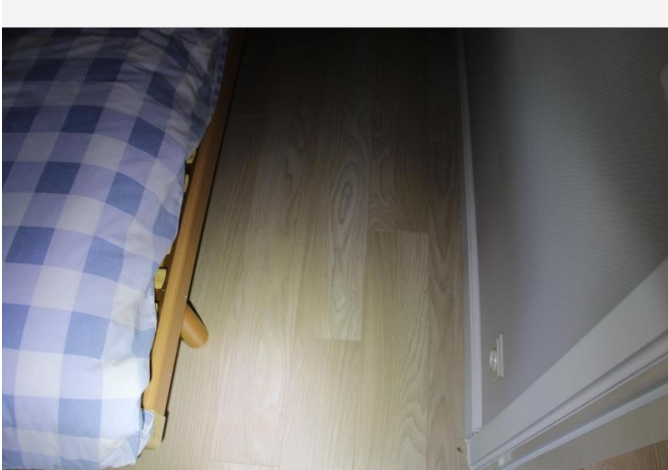
## Fiche 8: 1 ste verd. vloer laminaat: slpk 1 + 2 +3+traph + hobbykamer

| Basis voor advies | De asbestdeskundige beoordeelt het materiaal als niet-asbestverdacht. |

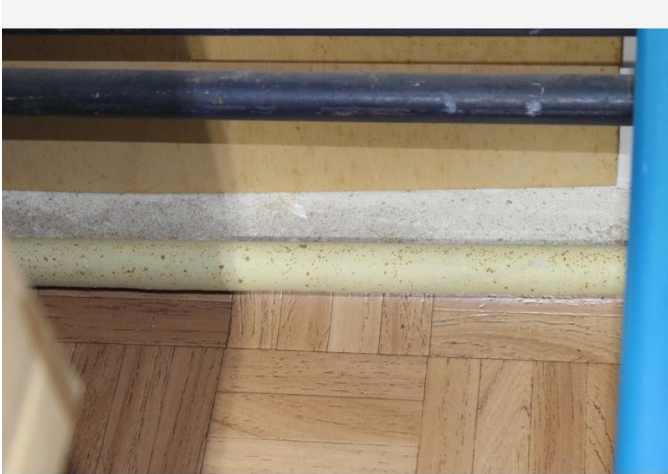
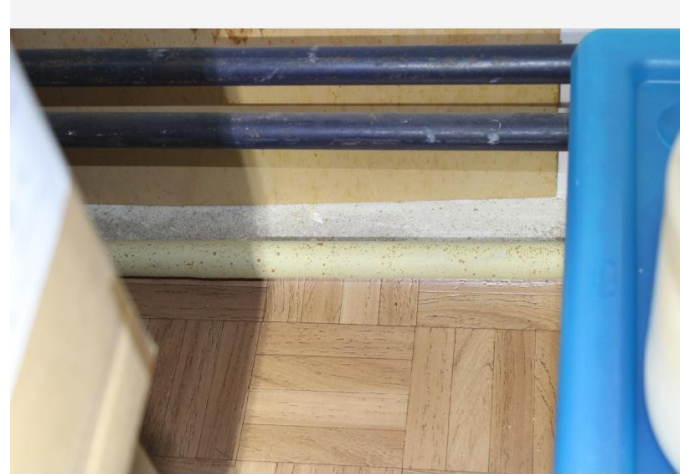
Het vloerzeil heeft een witte onderzijde en is niet verlijmd

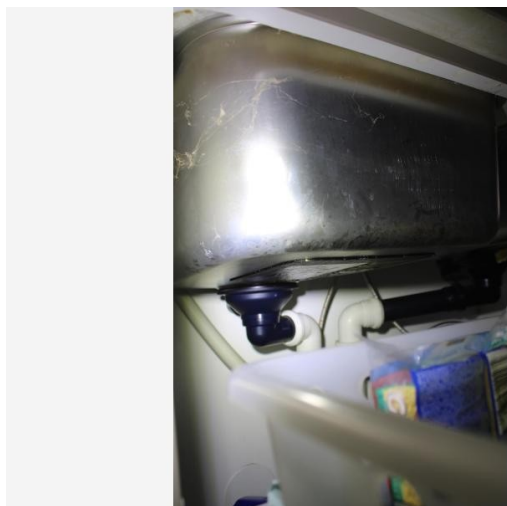
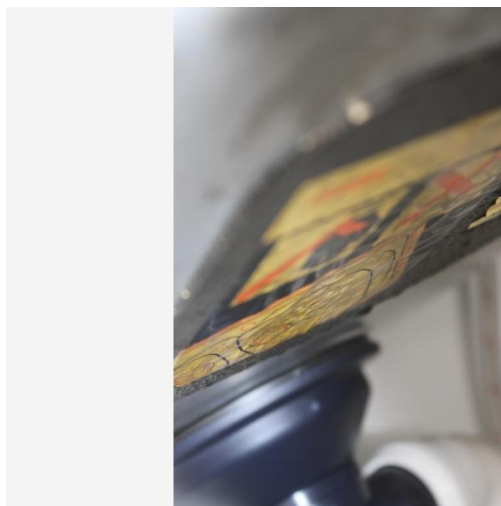
De keuken bevat een anti dreun maar deze is recent, zie bewijsdocumenten.

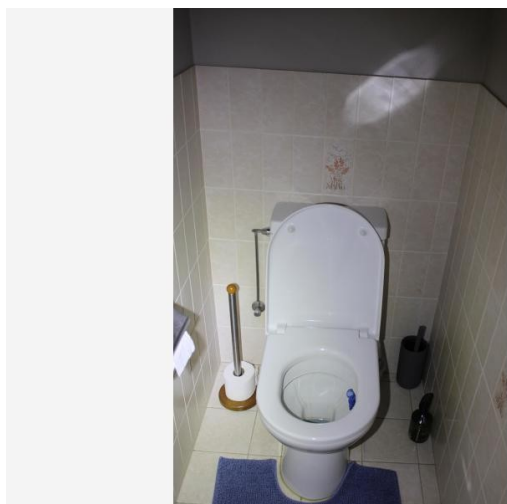
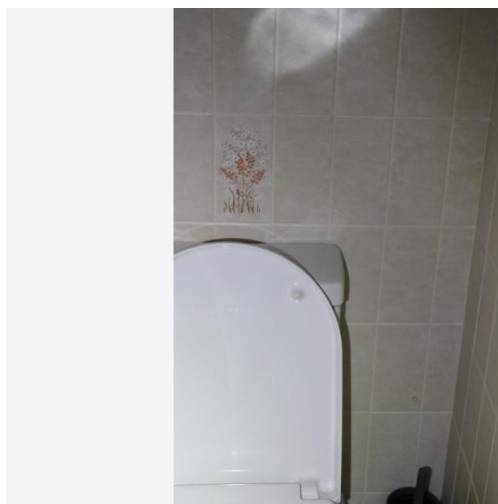
## Fiche 25: WC 1 ste verd deels faiencetegels (onderste helft)

Geen staalname wegens geen beschadigde tegels, bij uitbraak of renovatie aanvullend onderzoek

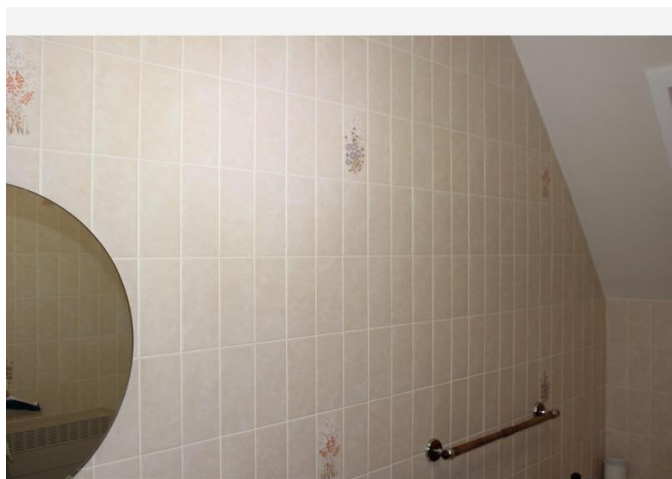
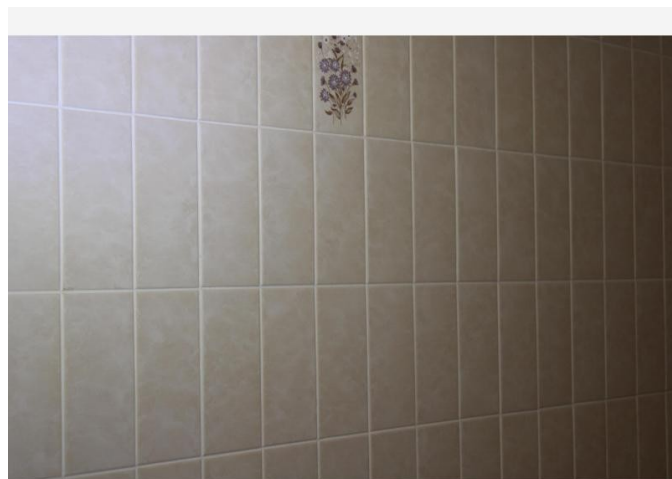
Geen staalname wegens geen beschadigde tegels, bij uitbraak of renovatie aanvullend onderzoek

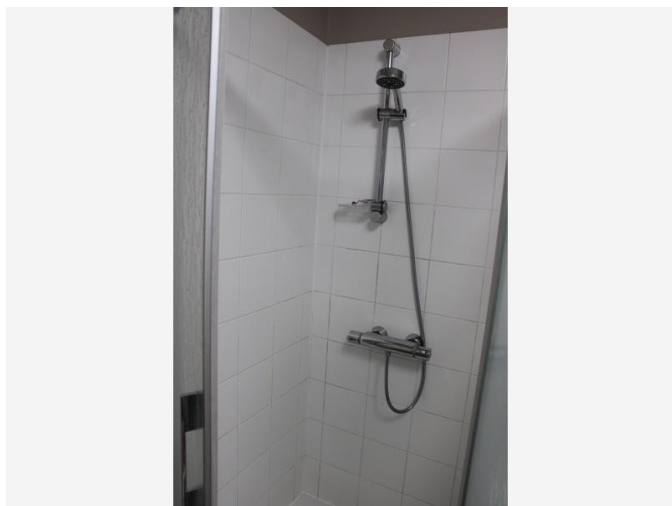
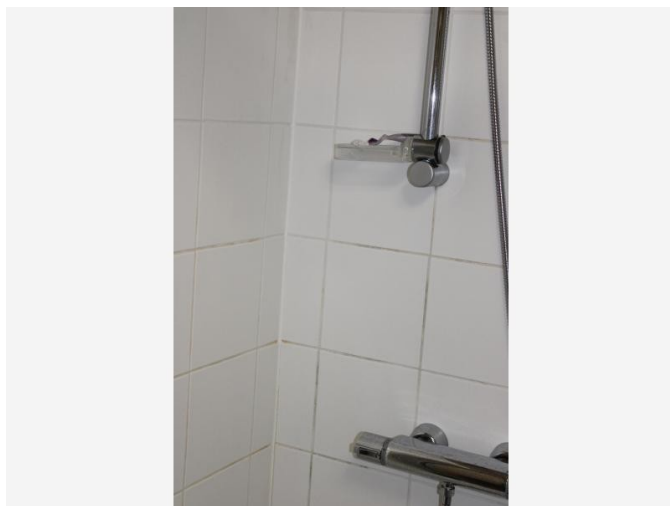
Geen staalname wegens geen beschadigde tegels, bij uitbraak of renovatie aanvullend onderzoek.

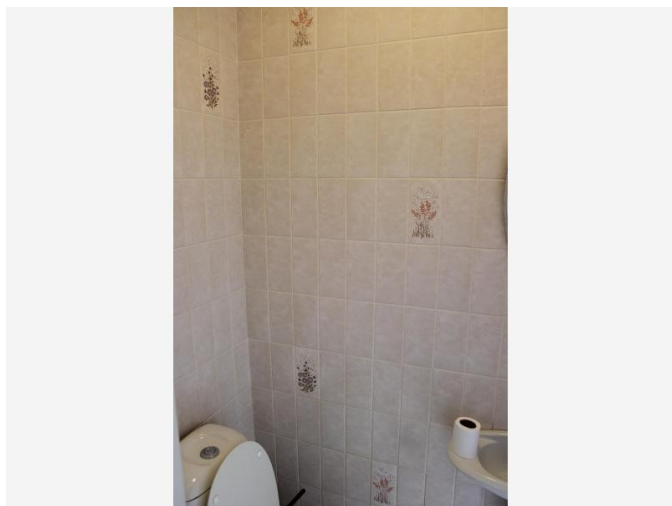
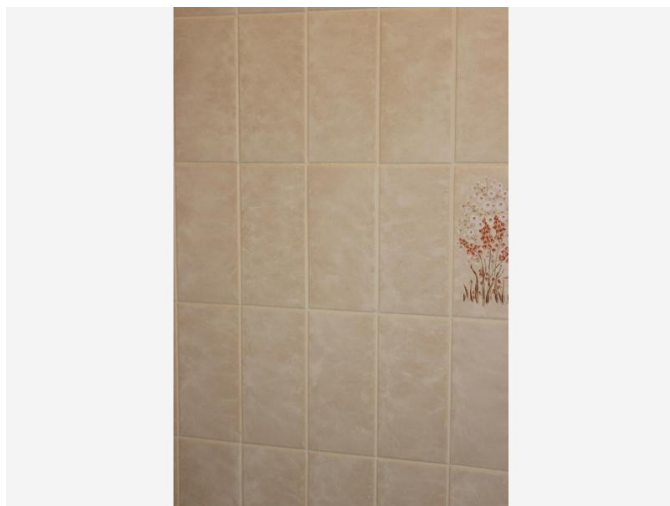
Geen staalname wegens geen beschadigde tegels, bij uitbraak of renovatie aanvullend onderzoek

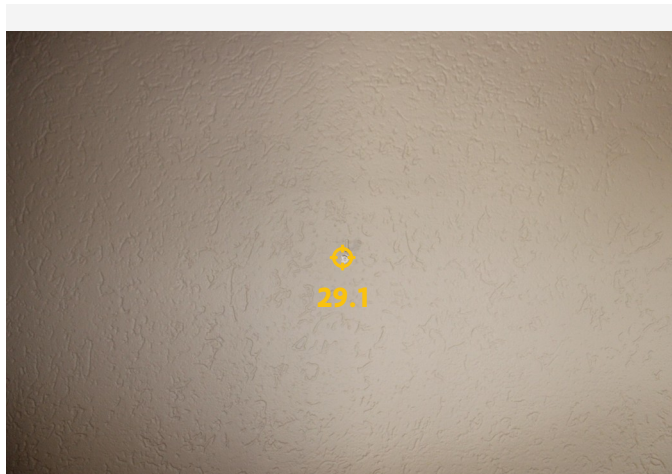
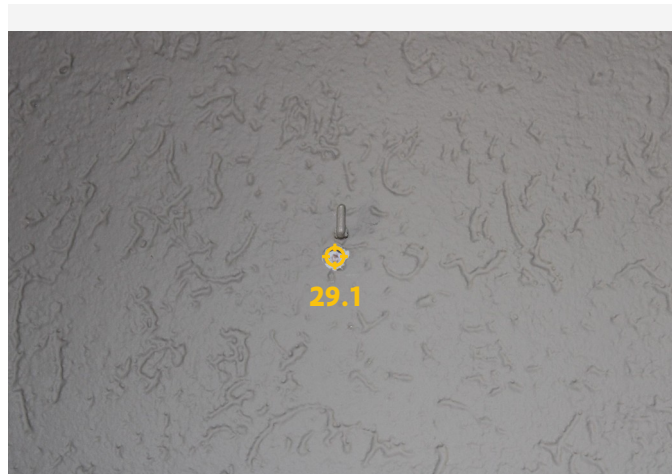
## Fiche 29: Mengstaal pleister muren: keuken, bureau, traph gvl, hobbykamer

Geen asbest

| Opmerking | De stalen zijn genomen aan bestaande openingen in de muren. |

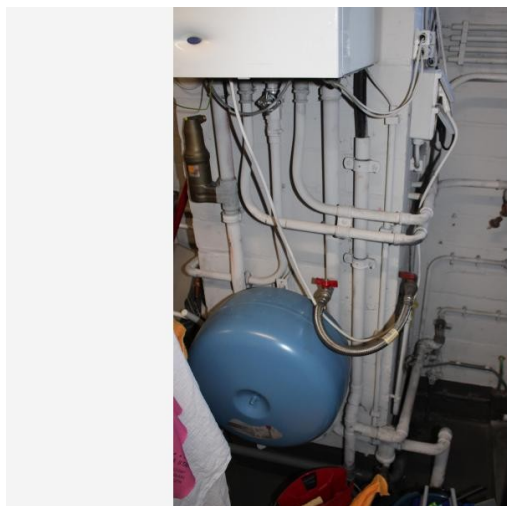
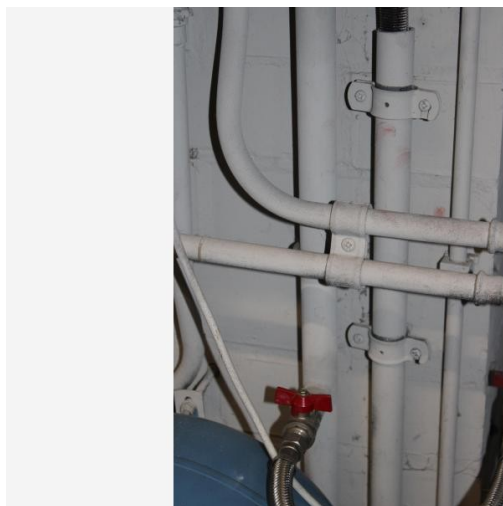
### Fiche 42: Geen leidingisolatie aanwezig

| Beschrijving | Notitie | Terug te vinden op plannen |
|---|---|---|
| Fiche 42: Geen leidingisolatie aanwezig | - | - |
