# Asbestinventarisatetest

Veldekenstraat 9, 2300 Turnhout

Attestnummer : 20260629-000354.001

Uitgegeven op : 15.07.2026

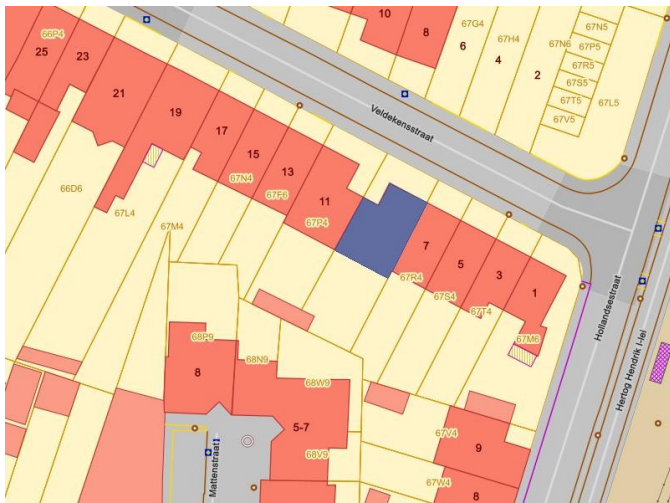
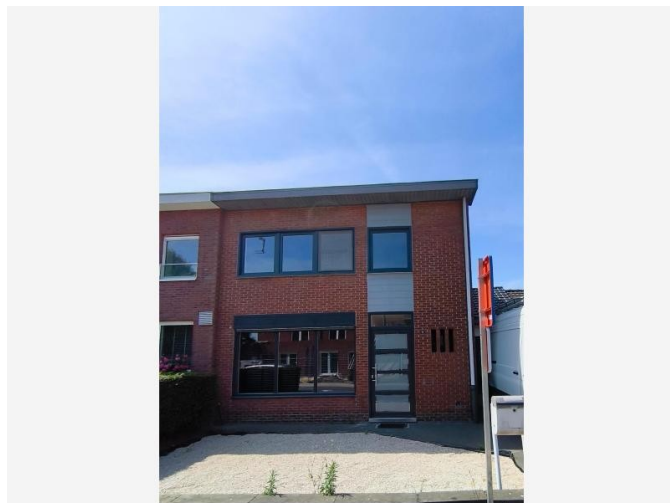
# Zone 1: Woning

- 0 Asbestmaterialen
- 0 Beperkingen
- 0 Uitsluitingen
- 0 Roerende goederen
- 0 Puin, steenslag, (water)bodem
- 0 Adviezen
- 4 Geen asbest**

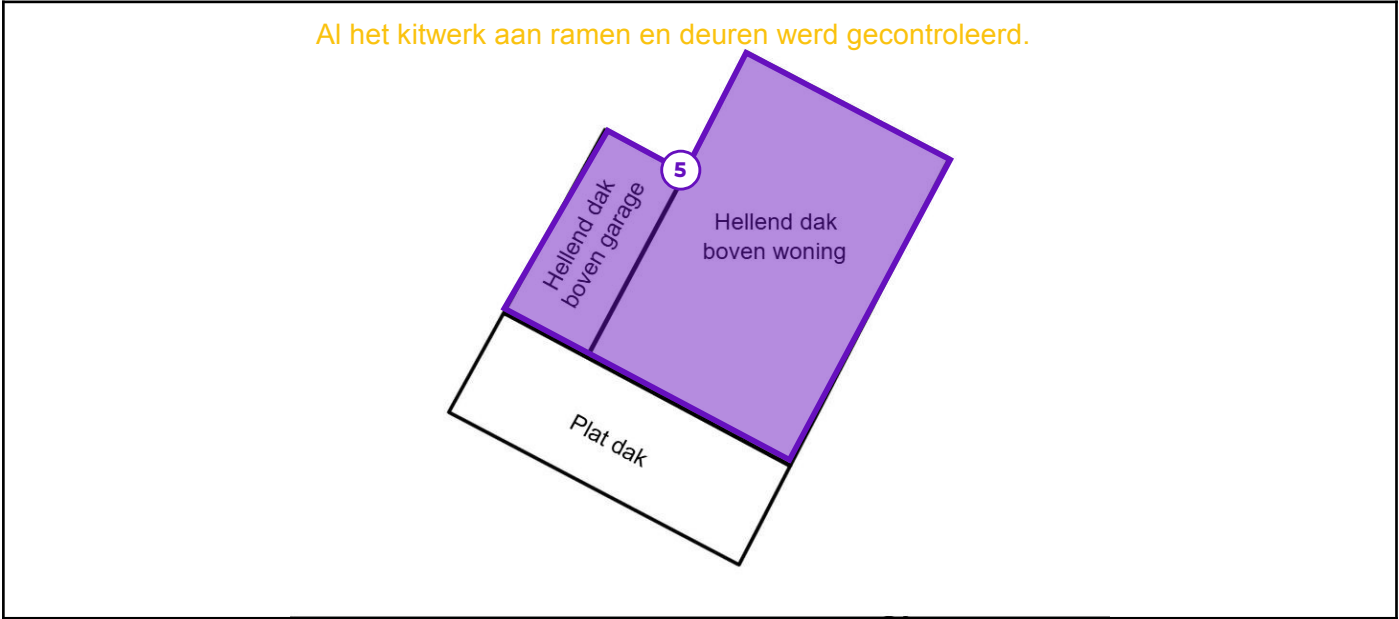
# Plan 1.1: Overzicht

| Beschrijving | Type | Actie |
|---|---|---|
| 9. Kit niet verdacht (visueel vastgesteld) | Overige ruimte of materiaal | - |

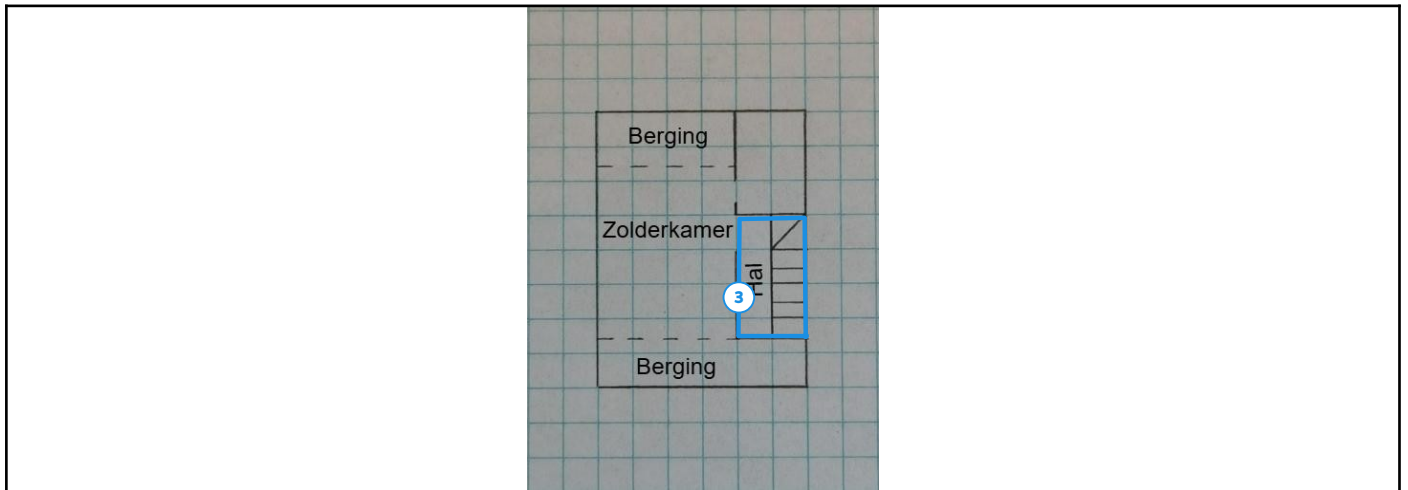
## Plan 1.3: Zolder

| Beschrijving | Type | Actie |
|---|---|---|
| 3. Pleisterwerk muren | Geen asbest | - |

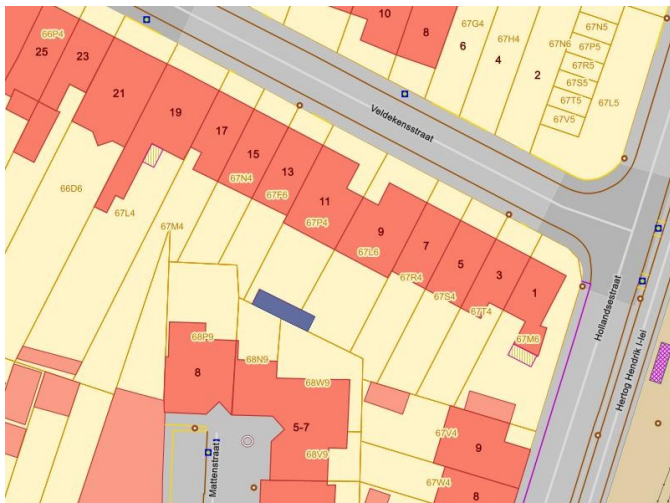
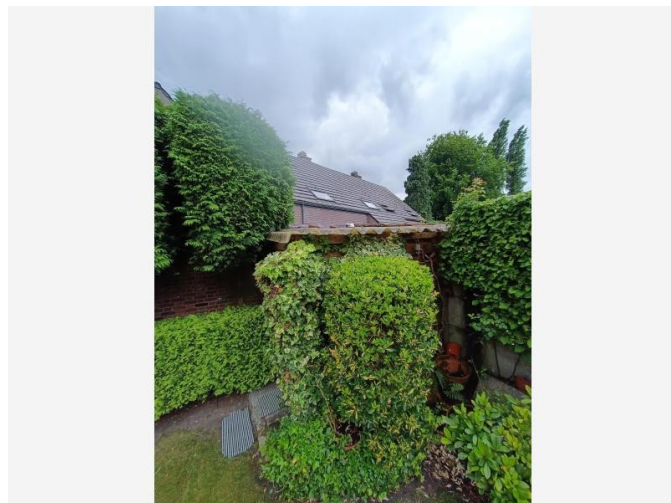
## Zone 2: Tuinberging

| 0 | Geen asbest |
