# Asbestinventarisatetest

Schagendreef 38, 2930 Brasschaat

Attestnummer : 20260827-000173.000

**Niet-asbestveilig**

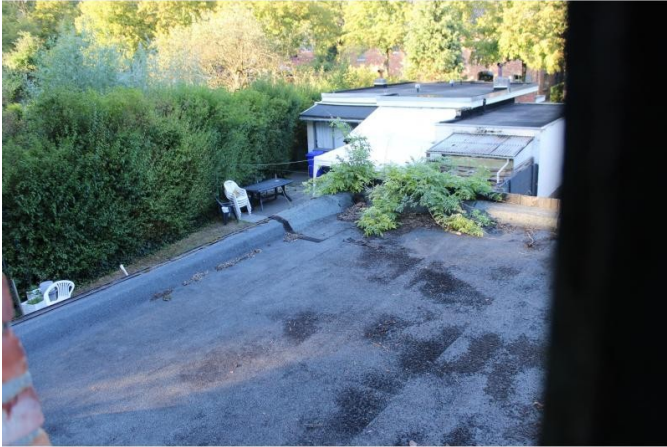
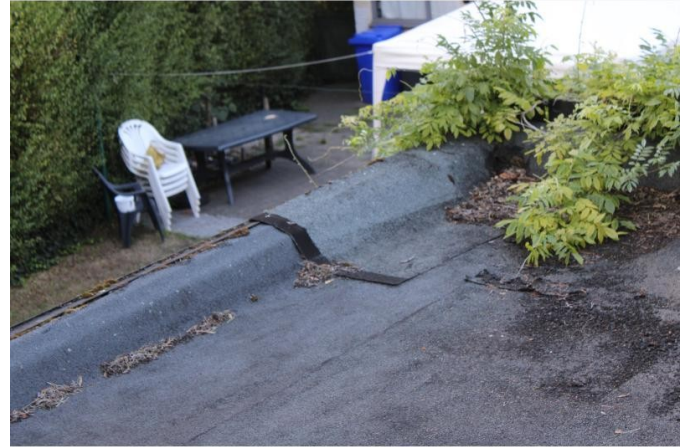
| Identificatiemethode | <p>De asbestdeskundige beoordeelt het materiaal als asbestverdacht en dus asbesthoudend, en dit zonder monstername.</p> <p>Motivatie: De monstername brengt andere schade aan dan schade die inherent is aan de monstername.</p> |

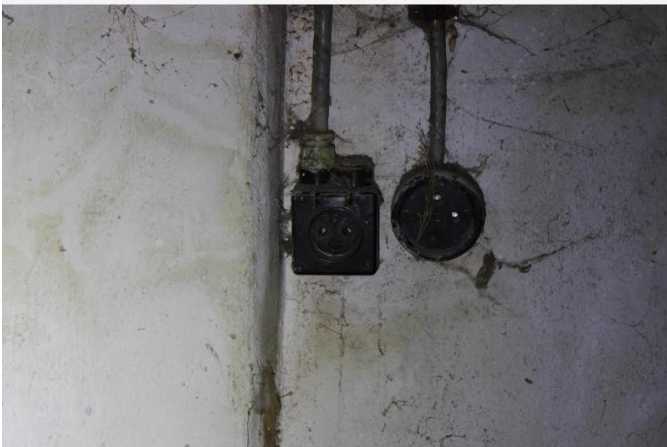
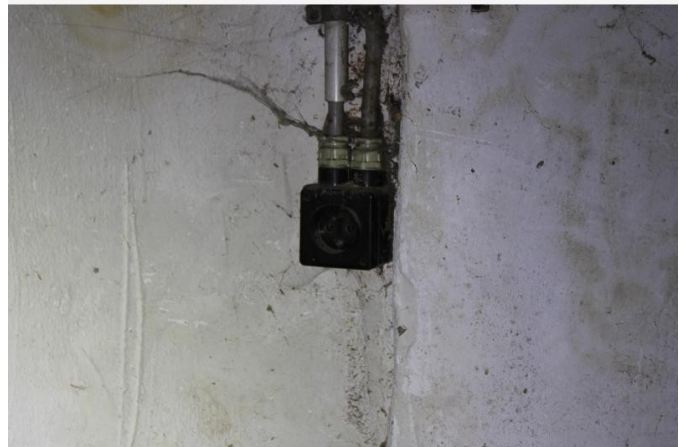
## Fiche 6: Diverse schakelaars en stopcontacten in bakeliet magazijn

| Opmerking | Deze zijn nog in gebruik, bij uitbraak of renovatie aanvullend onderzoek. |

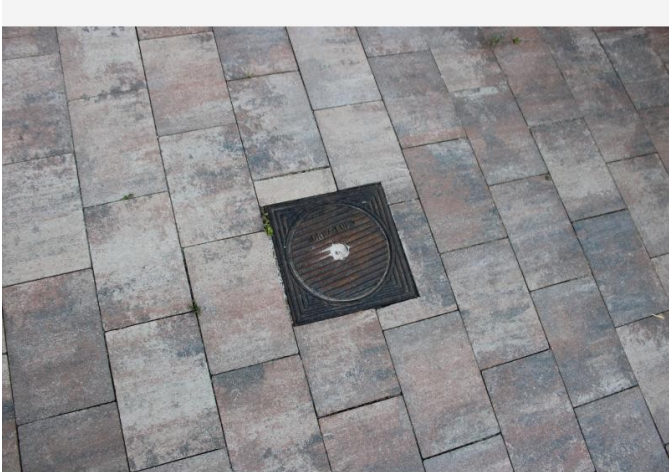
*Situeringsfoto*

- Plan 1.1: woning glvl

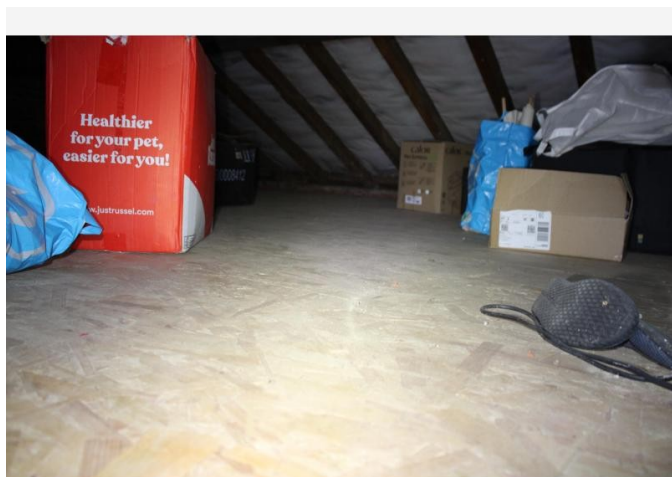
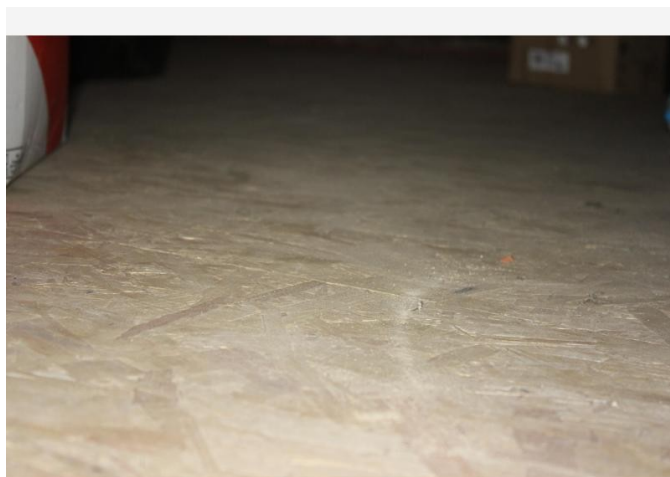
## Fiche 14: Zolder vloer is OSB plaat

| Basis voor advies | De asbestdeskundige beoordeelt het materiaal als niet-asbestverdacht. |

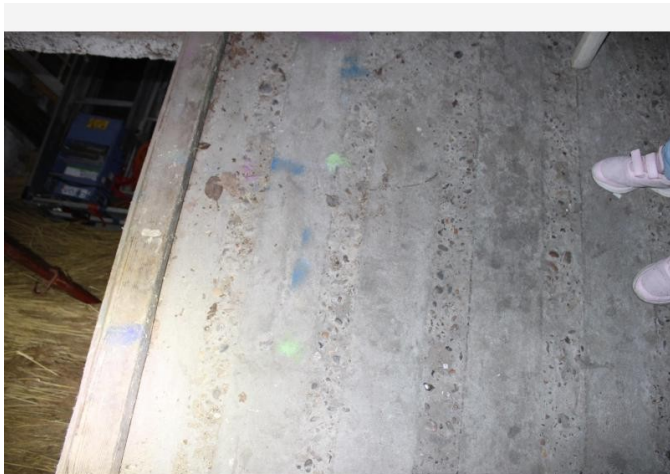
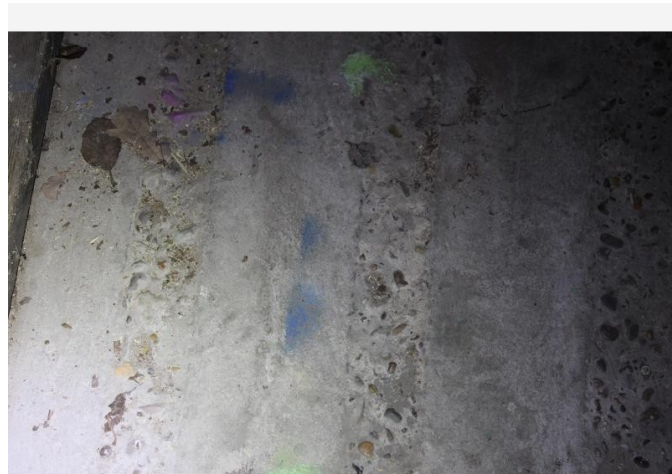
## Fiche 19: Magazijn eerste verd vloer is betonnen welfsels

| Basis voor advies | De asbestdeskundige beoordeelt het materiaal als niet-asbestverdacht. |

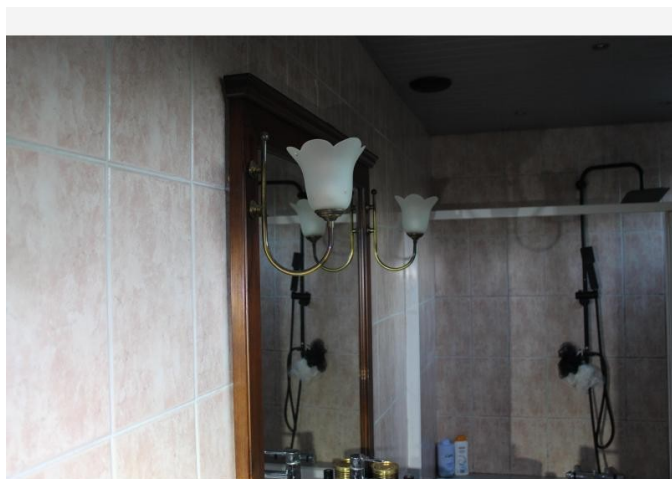
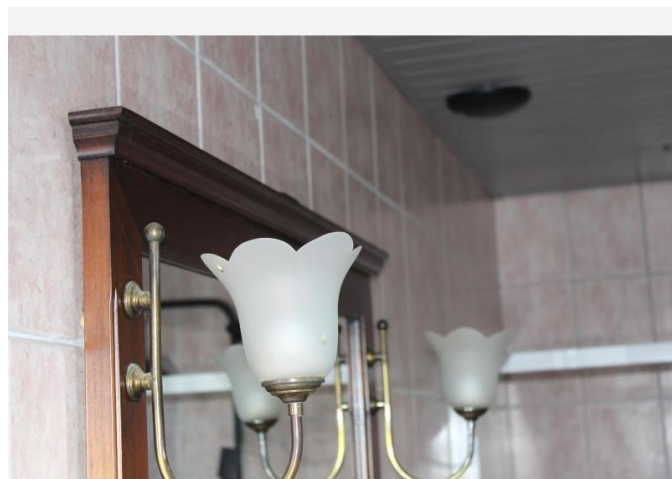
### Informatie over een materiaal dat de asbestdeskundige niet kan waarnemen of vaststellen

Geen staalname wegens geen beschadigde tegels, bij eventuele uitbraak of renovatie aanvullend onderzoek

| (Asbest)materiaal | In-situ afwerkingslagen - Lijm laag |

Geen asbest

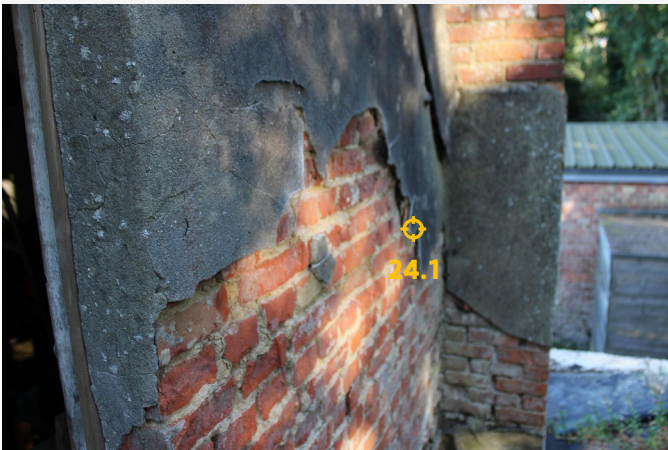
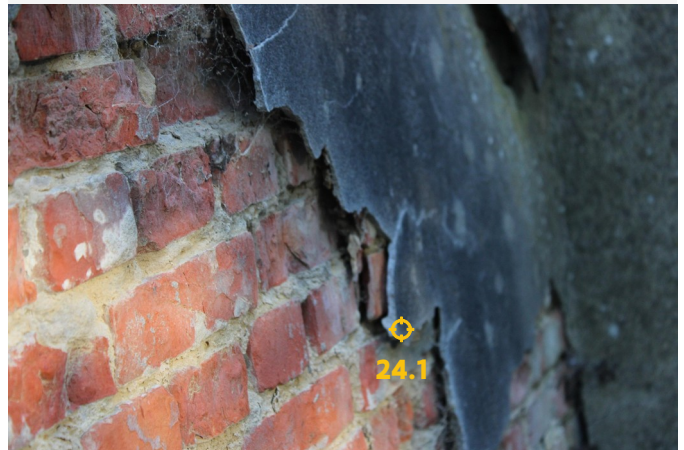
## Fiche 24: Magazijn 1 ste verd muur achterzijde buiten crepi

Geen asbest

### Conclusie

| Opmerking | De stalen zijn genomen aan bestaande beschadigingen. |

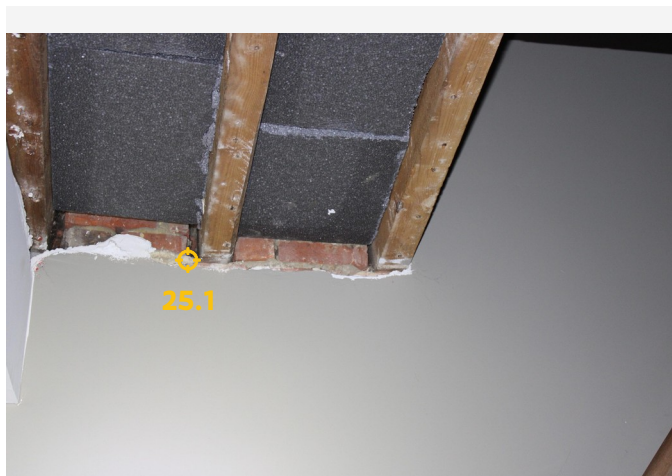
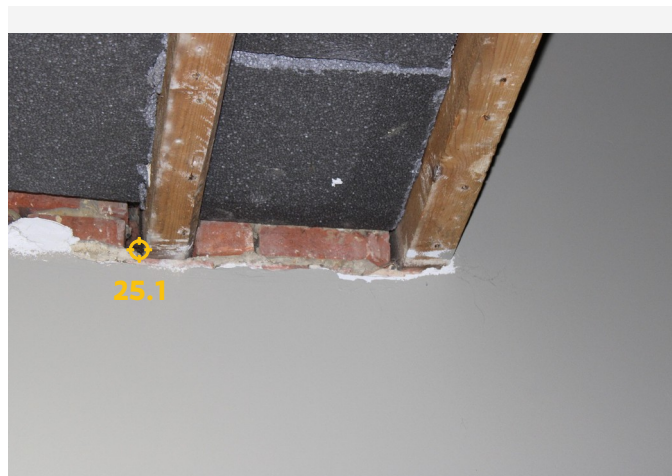
## Fiche 25: Mengstaal pleister muren: woonk, keuken, traphal 1 ste verd, slpk 2

Geen asbest

| Opmerking | De stalen zijn genomen aan bestaande openingen in de muren. |

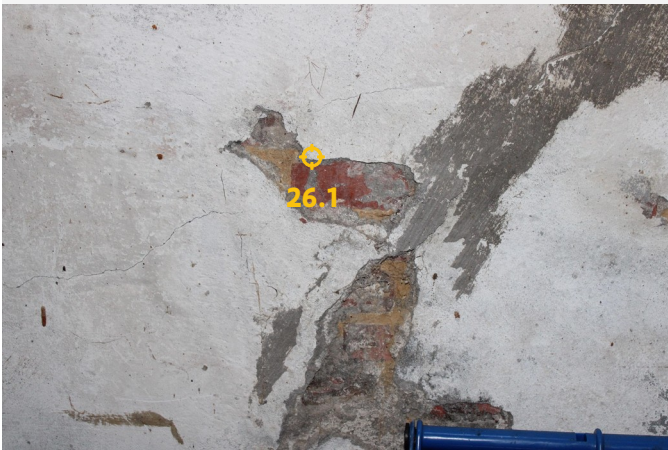
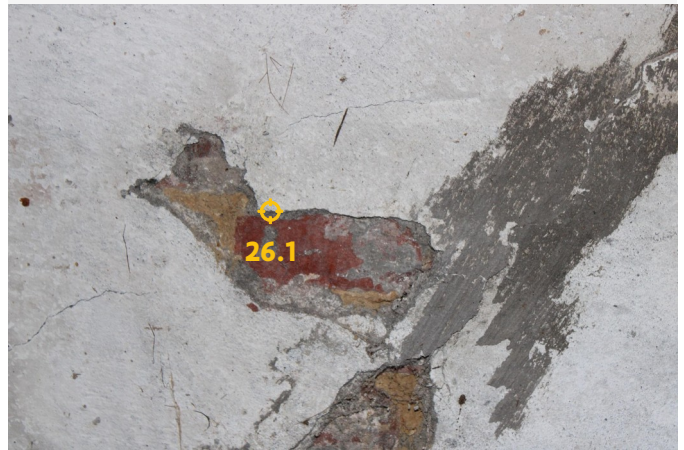
Geen asbest

| Beschrijving | Magazijn binnenmuren cementbezetting |
| Opmerking | De stalen zijn genomen aan bestaande beschadigingen. |

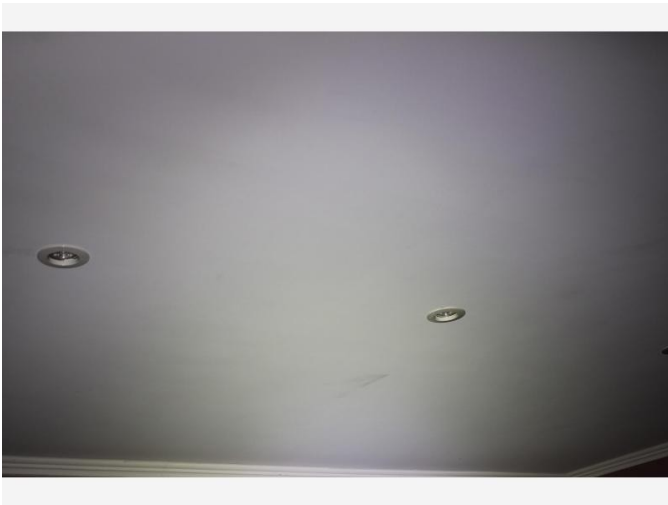
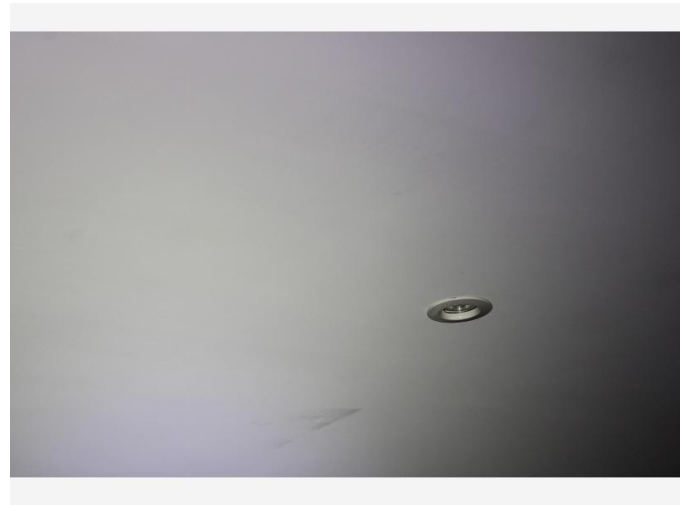
## Fiche 36: 1 ste verd: plafonds slaapk 1+2+3+traphal gipskarton zonder naden

| Beschrijving | Notitie | Terug te vinden op plannen |
|---|---|---|
| Fiche 36: 1 ste verd: plafonds slaapk 1+2+3+traphal gipskarton zonder naden | Deze plafonds zijn recent doch geen bewijsdocumenten, geen naden zichtbaar. Bij uitbraak of renovatie aanvullend onderzoek. | Plan 1.4: woning 1 ste verd pleister mure en plafonds |
