# Asbestinventarisat attest

Bredabaan 271/3R, 2170 Antwerpen

Attestnummer : 20260818-000331.000

# Zone 1: Appartement

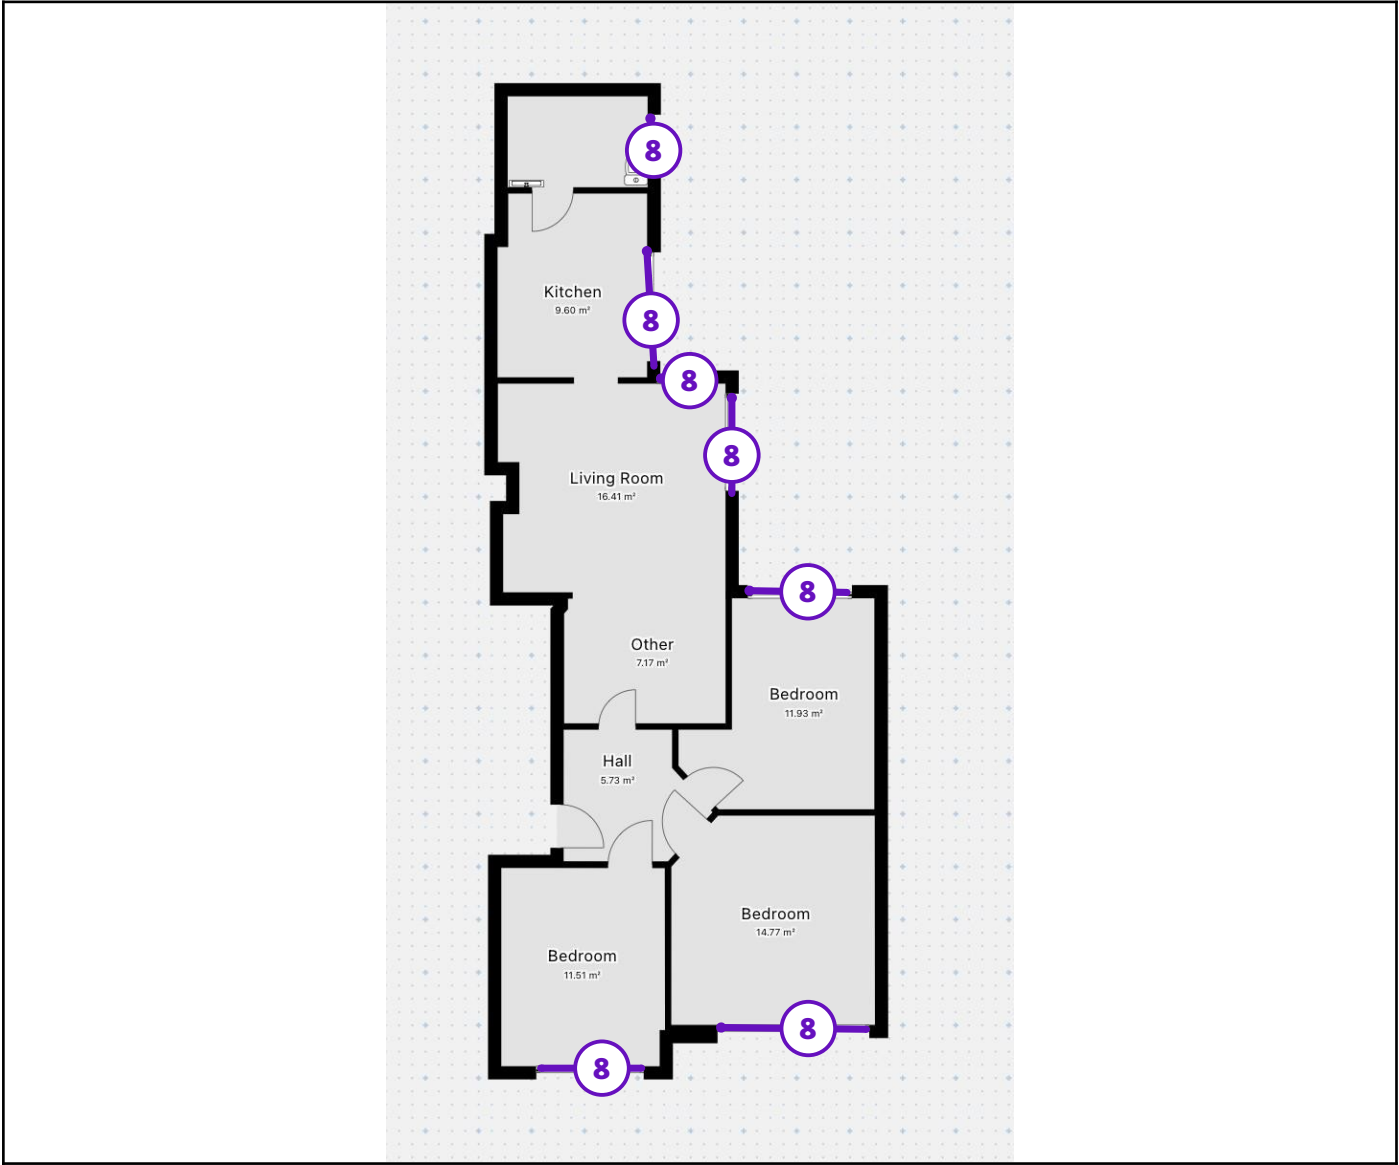
# Plan 1.1: App: kit

| Beschrijving | Type | Actie |
|---|---|---|
| 8. Kit niet verdacht (visueel vastgesteld) | Overige ruimte of materiaal | - |

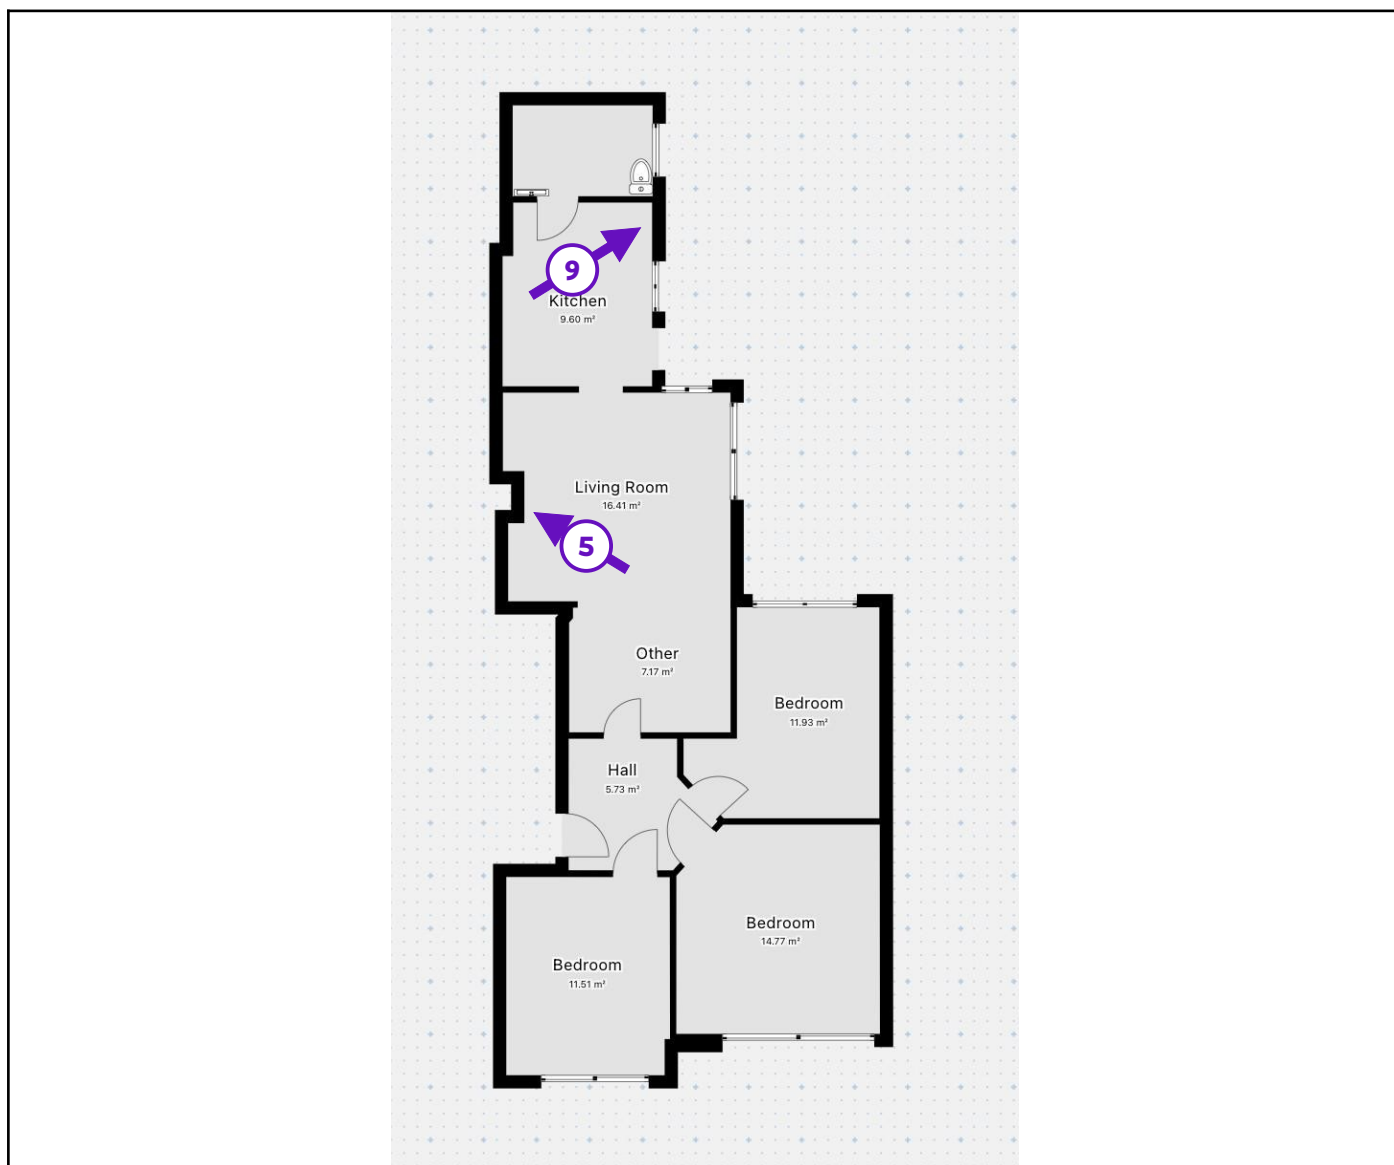
## Plan 1.2: App: HVAC / niet waarneembaar

| Beschrijving | Type | Actie |
|---|---|---|
| 9. CV Ketel niet verdacht | Overige ruimte of materiaal | - |

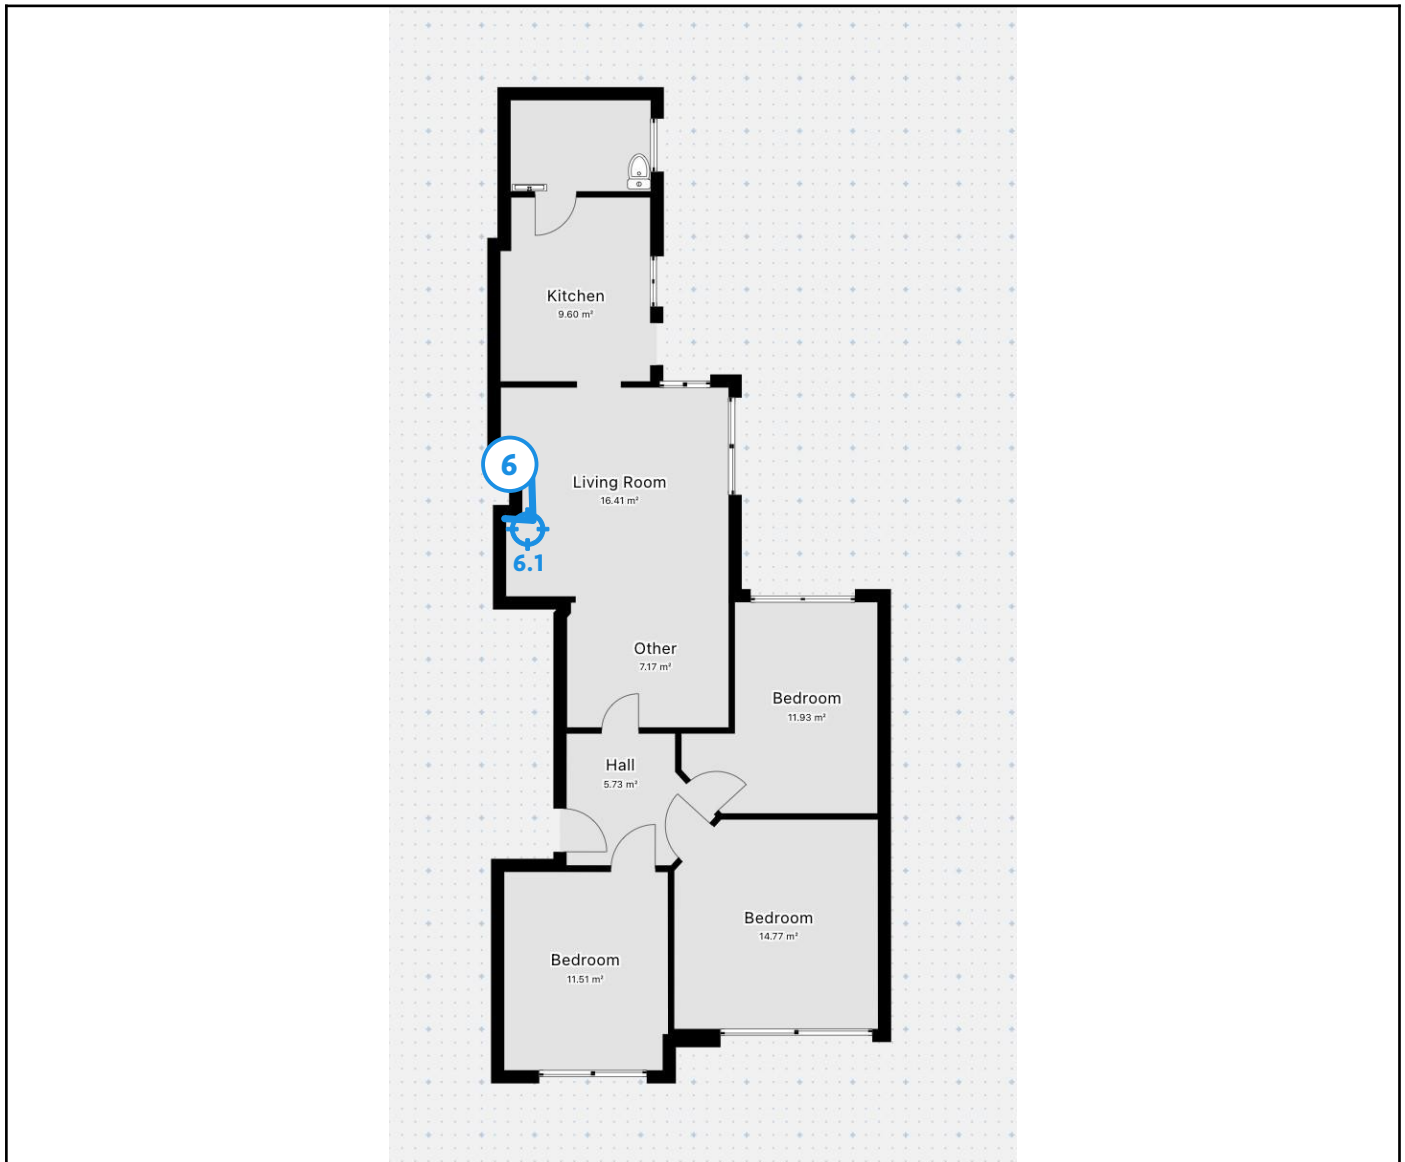
## Plan 1.3: App: dorpel haardmantel

| Beschrijving | Type | Actie |
|---|---|---|
| 6.1 Code: 2 | Puntmonster | - |

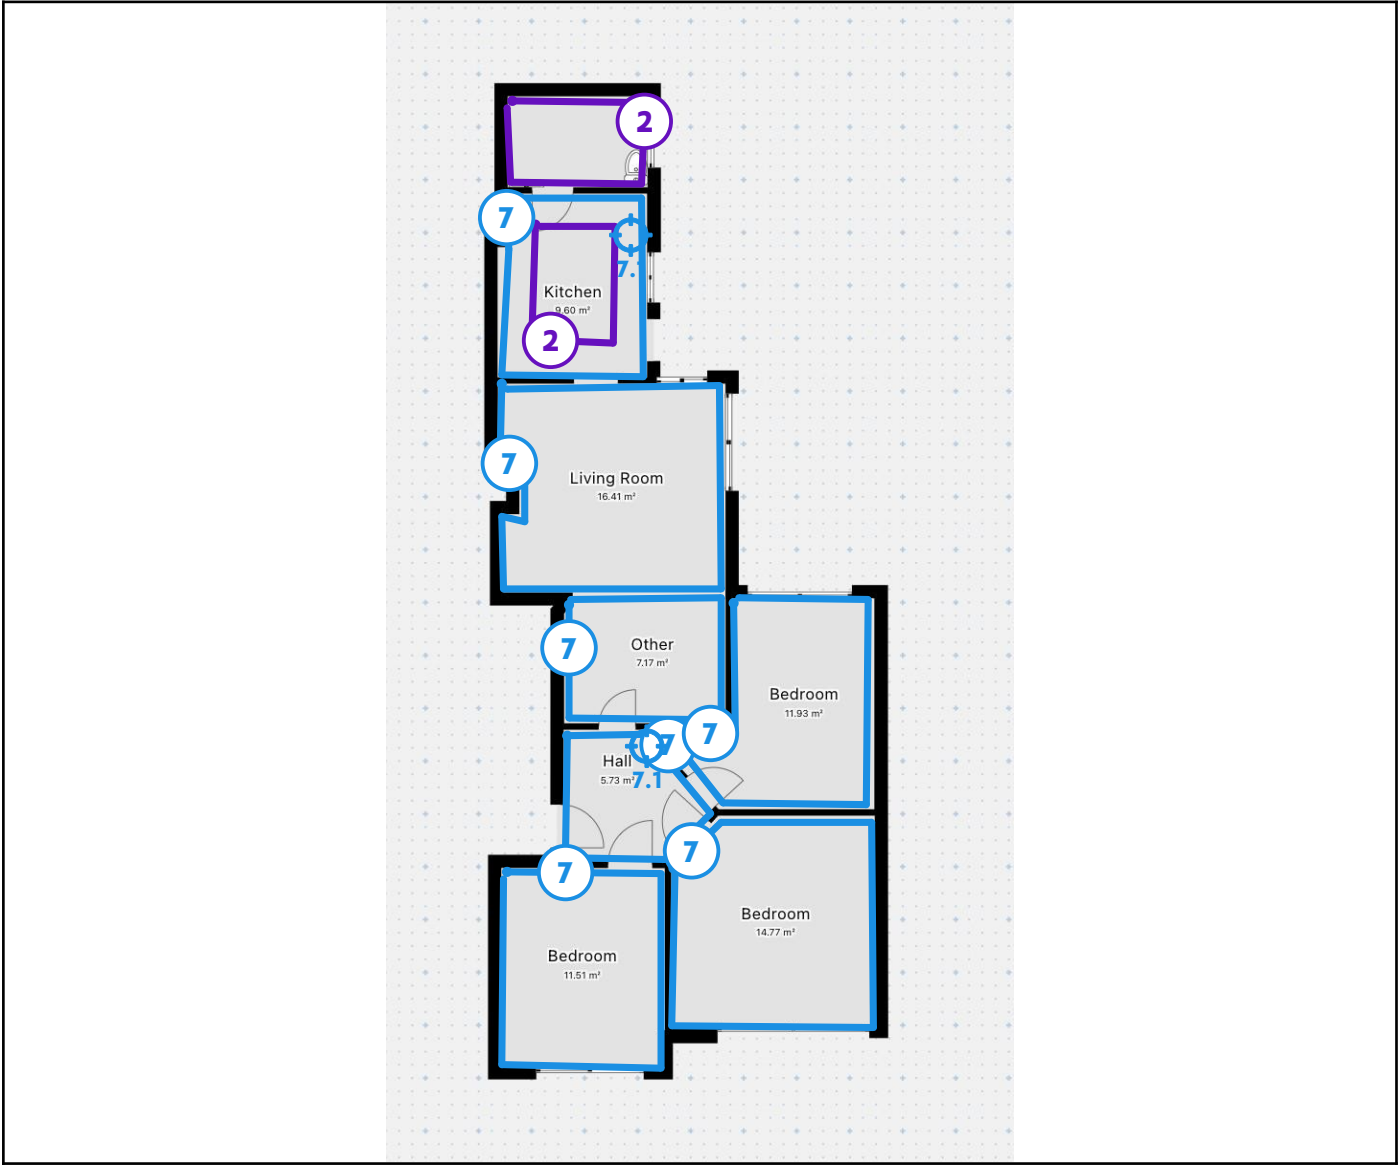
# Plan 1.4: App: muren

| Beschrijving | Type | Actie |
|---|---|---|
| 7.1 Code: 1 | Mengmonster | - |
