# Asbestinventarisatetest

Herentalsebaan 14, 2390 Malle

Attestnummer : **20260511-000381.000**

**Asbestveilig** (maar mogelijk niet asbestvrij)

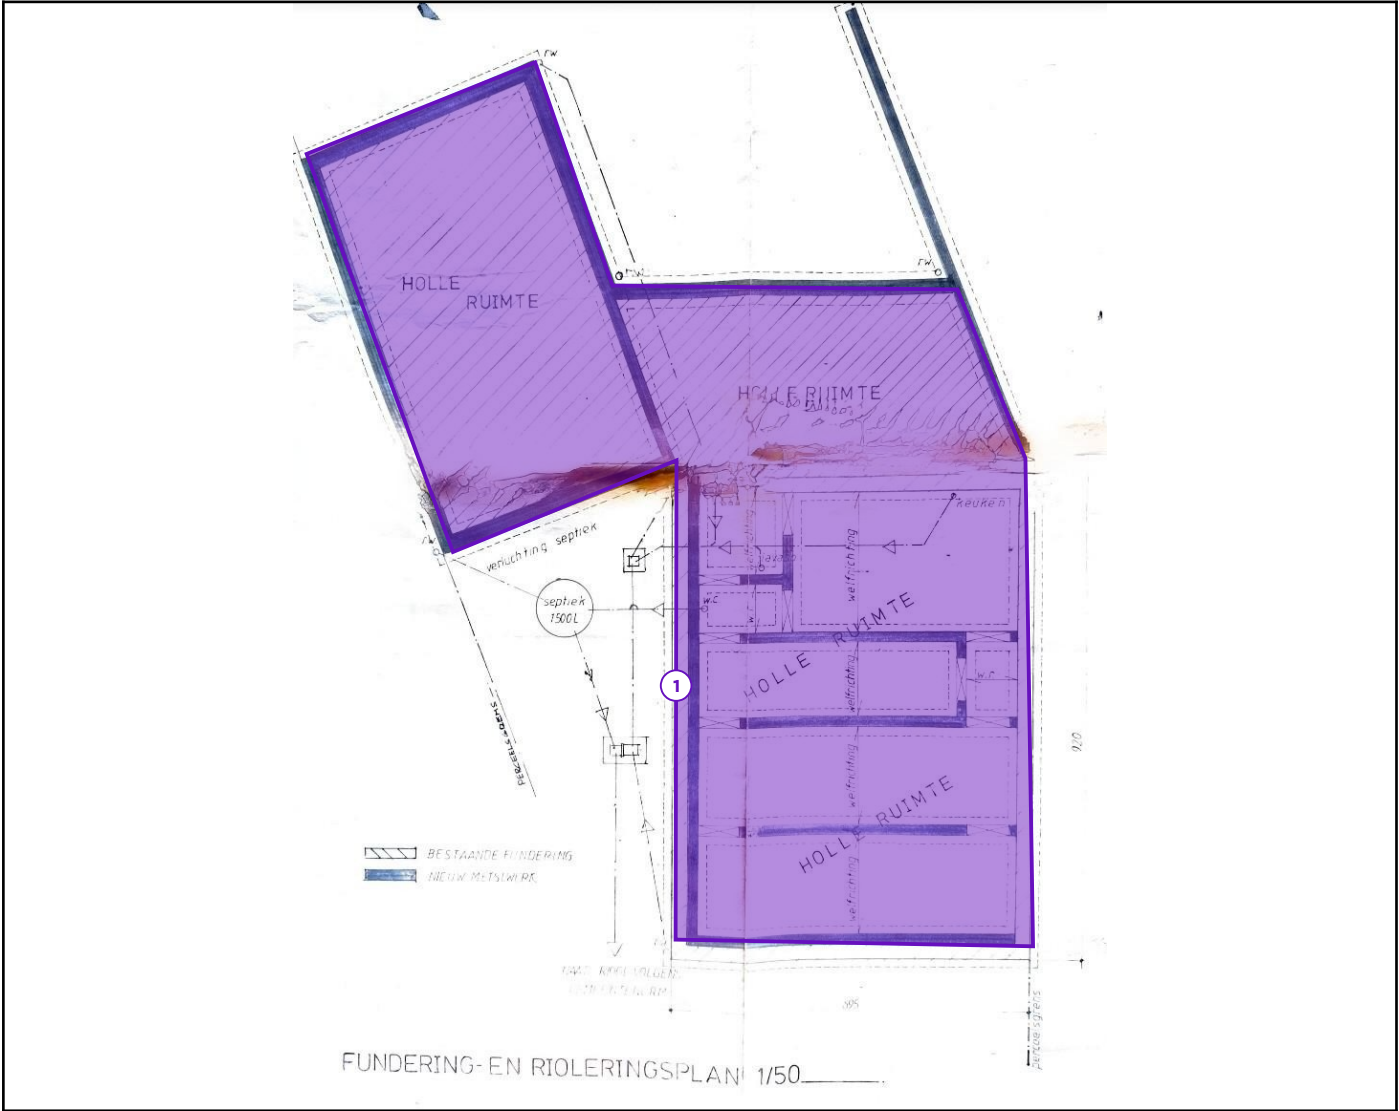
# Plan 1.1: Kruipkelder

| Beschrijving | Type | Actie |
|---|---|---|
| 1. Kruipkelder | Beperking | - |

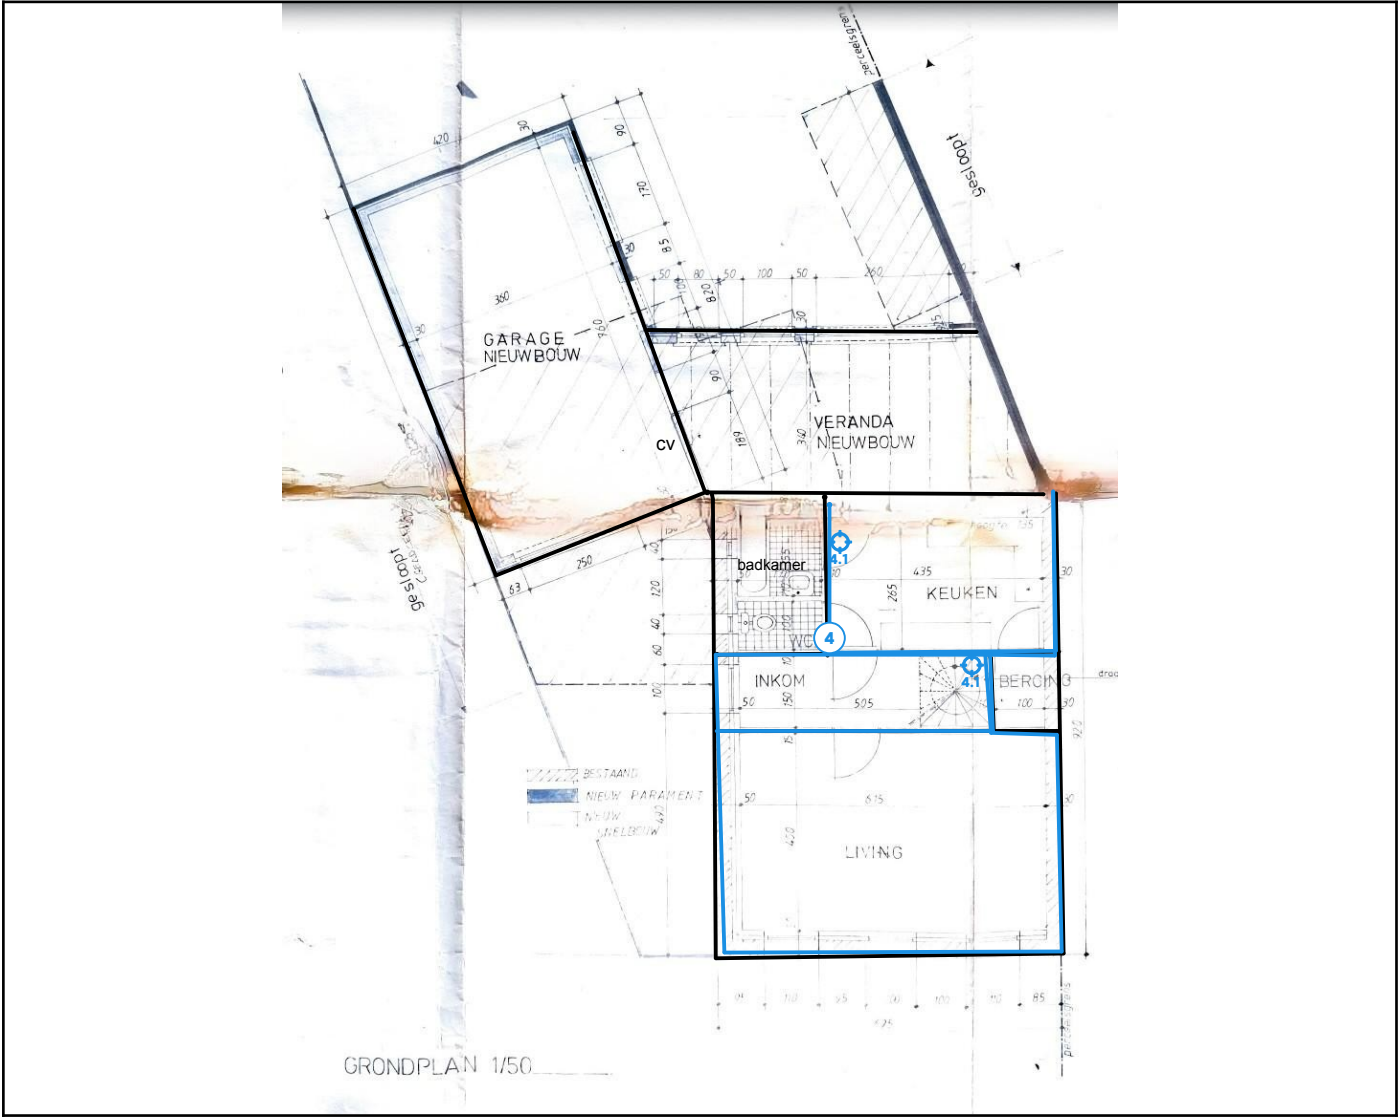
# Plan 1.3: Gelijkvloers (wanden)

| Beschrijving | Type | Actie |
|---|---|---|
| 4.1 Code: 1 | Mengmonster | - |

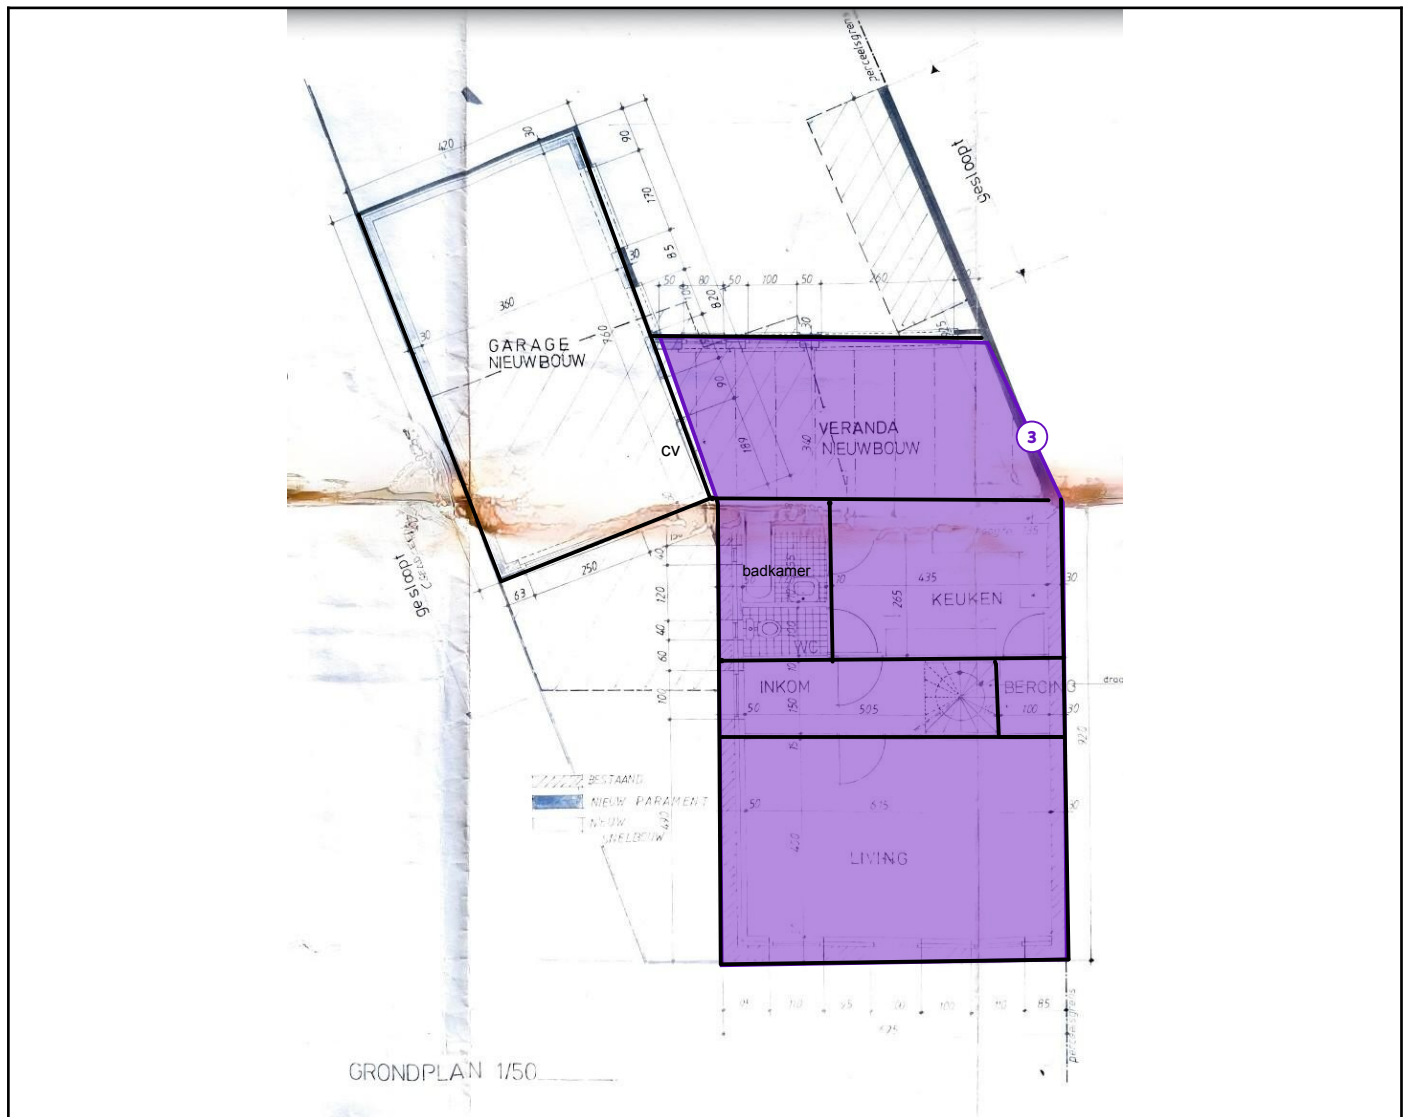
## Plan 1.4: Gelijkvloers (plafonds)

| Beschrijving | Type | Actie |
|---|---|---|
| 3. Valse plafonds hout/pvc/gipskartonplaat | Advies | - |

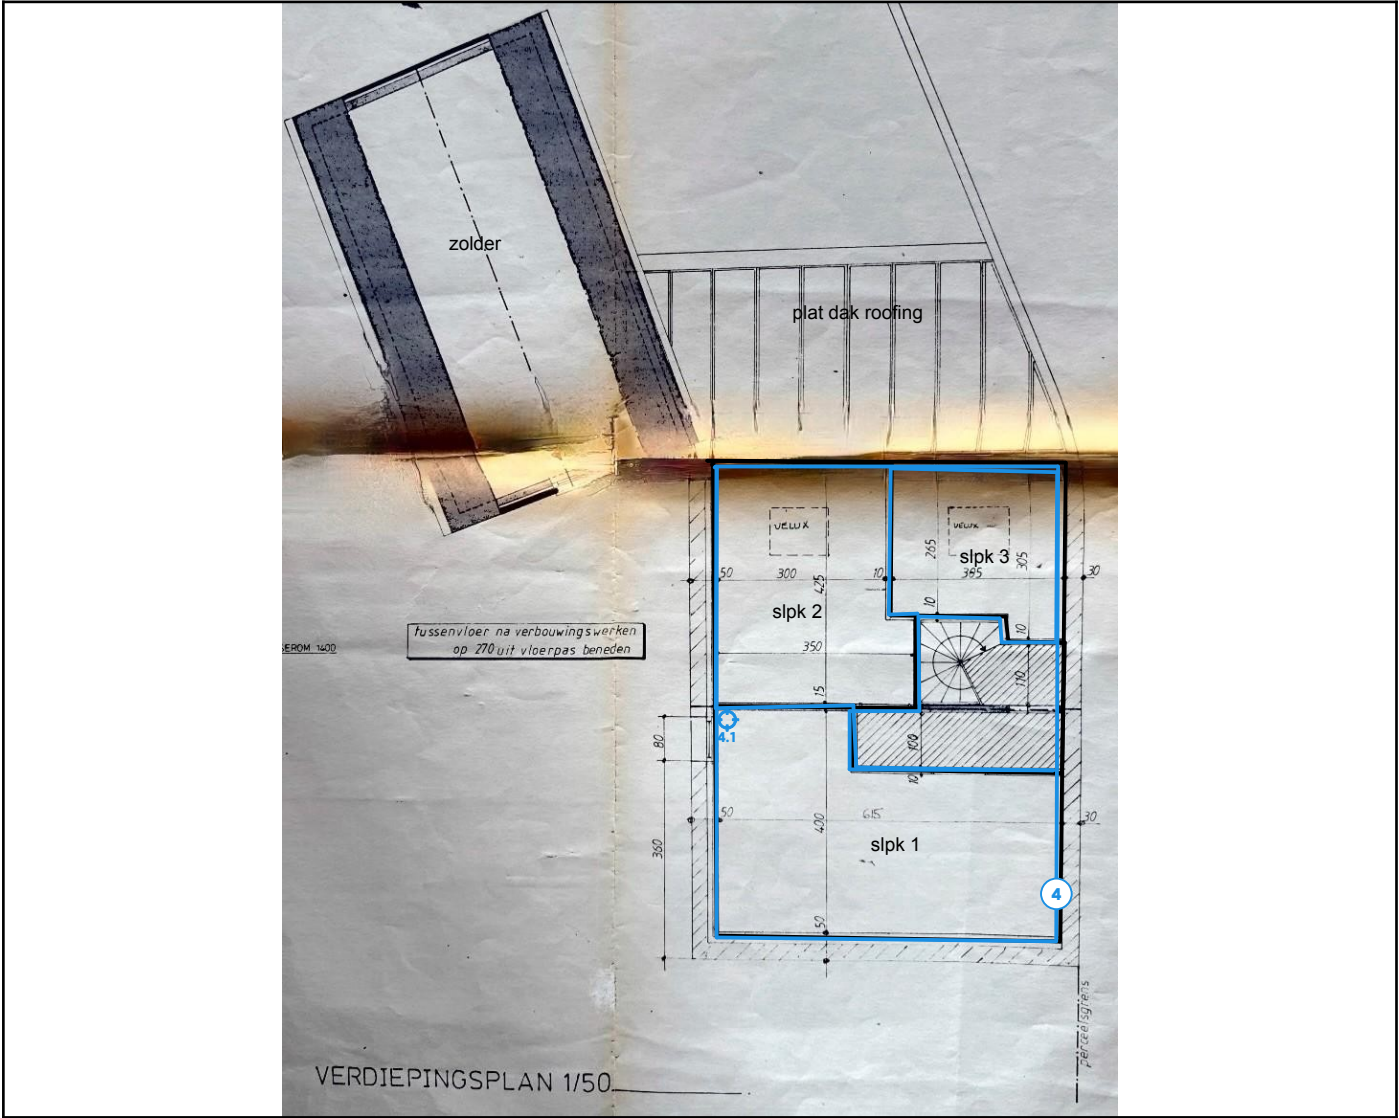
## Plan 1.6: Verdieping (wanden)

| Beschrijving | Type | Actie |
|---|---|---|
| 4.1 Code: 1 | Mengmonster | - |

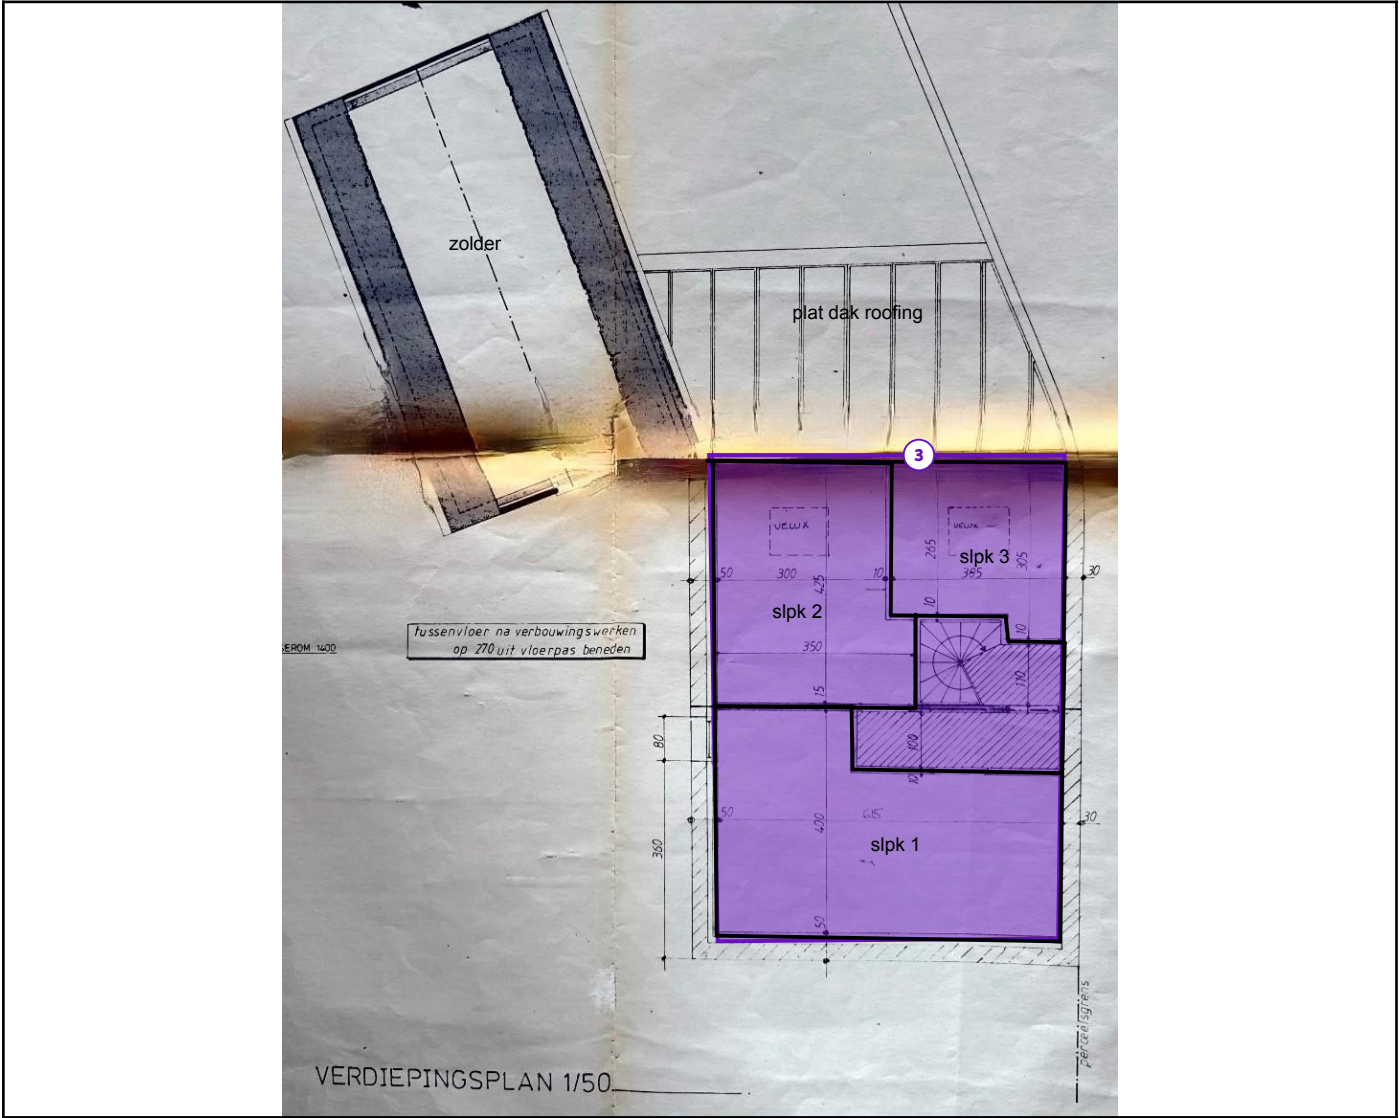
# Plan 1.7: Verdieping (plafonds)

| Beschrijving | Type | Actie |
|---|---|---|
| 3. Valse plafonds hout/pvc/gipskartonplaat | Advies | - |

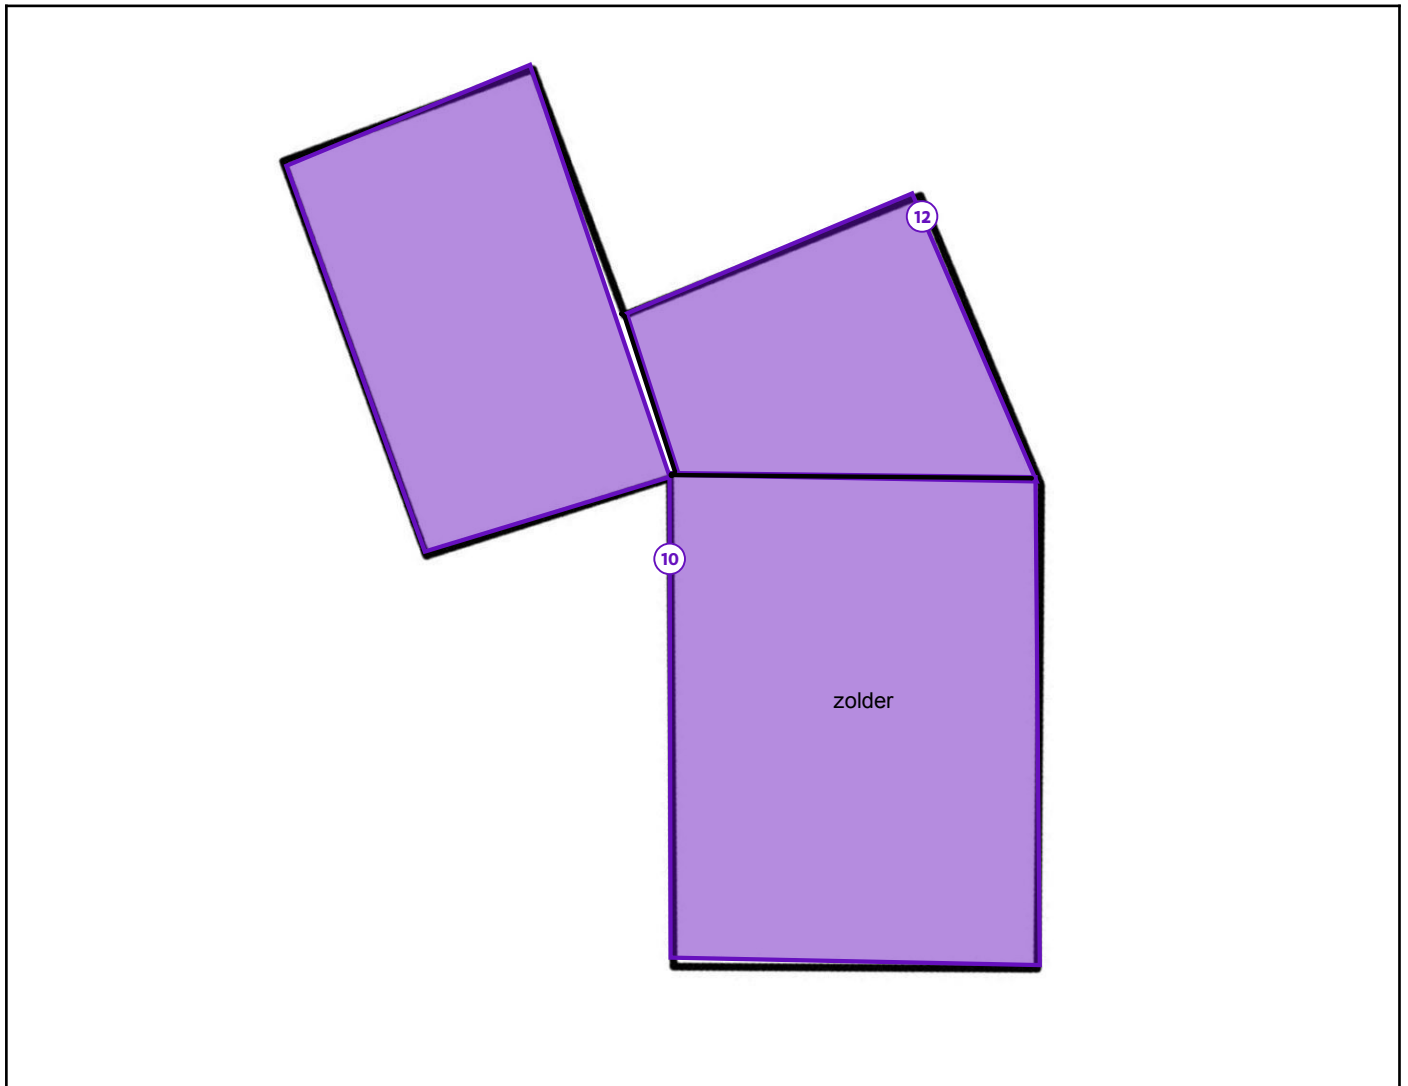
## Plan 1.8: Zolder en onderdakplan

| Beschrijving | Type | Actie |
|---|---|---|
| 12. Onderdak niet waarneembaar | Overige ruimte of materiaal | - |
