# Asbestinventarisatattest

Looiweg 23, 2310 Rijkevorsel

Attestnummer : 20260721-000050.001

Uitgegeven op : 10.08.2026

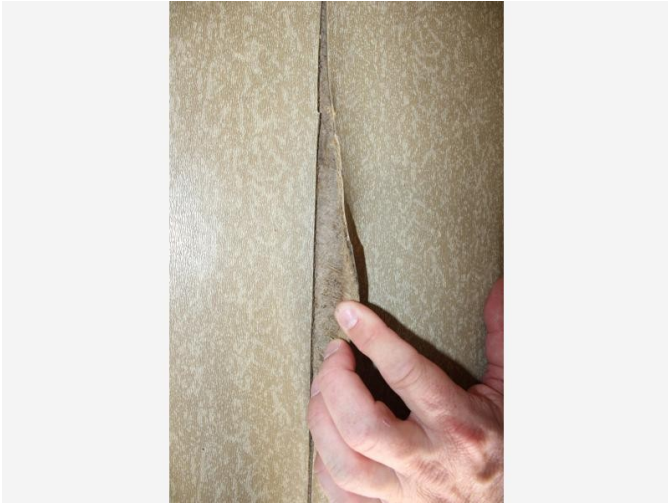
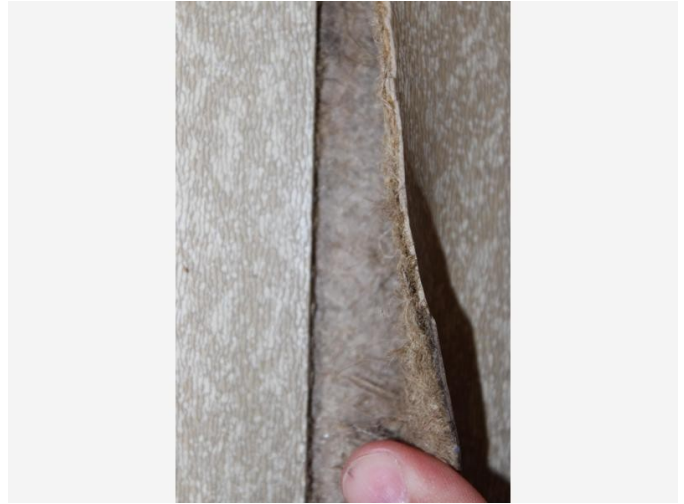
## Fiche 12: 1 ste verd: slpk 1+2+3+4 + overloop vloerzeil met jutte

| Basis voor advies | De asbestdeskundige beoordeelt het materiaal als niet-asbestverdacht. |

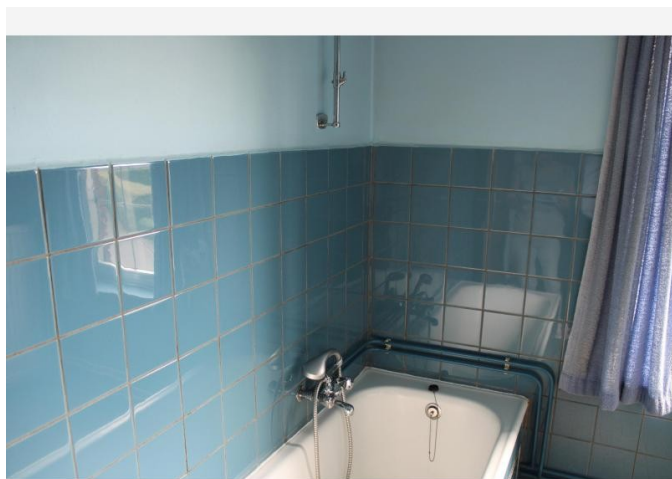
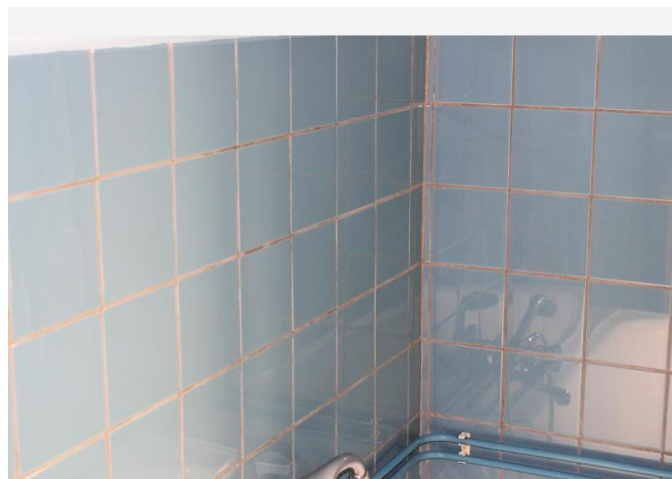
## Informatie over een materiaal dat de asbestdeskundige niet kan waarnemen of vaststellen

| Bindmiddel | Cement |
| Gebondenheid bindmiddel | Hecht |

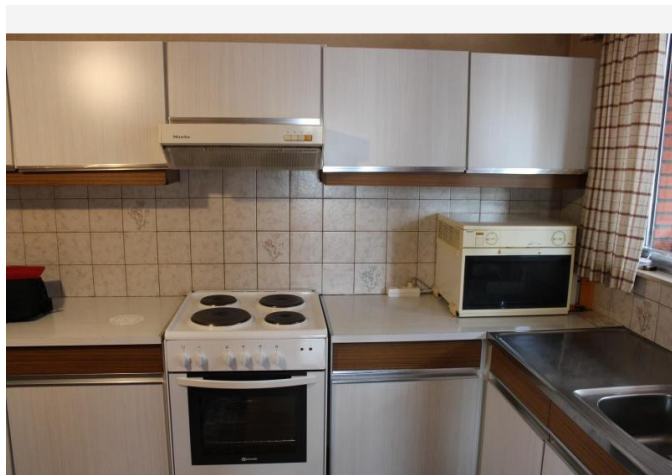
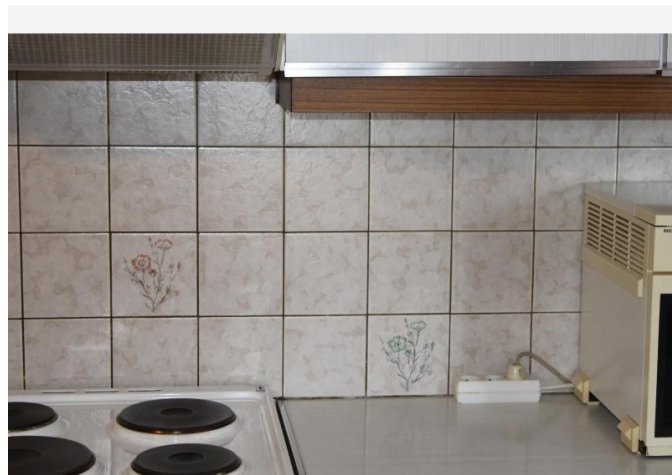
### Informatie over een materiaal dat de asbestdeskundige niet kan waarnemen of vaststellen

| Gebondenheid bindmiddel | Hecht |

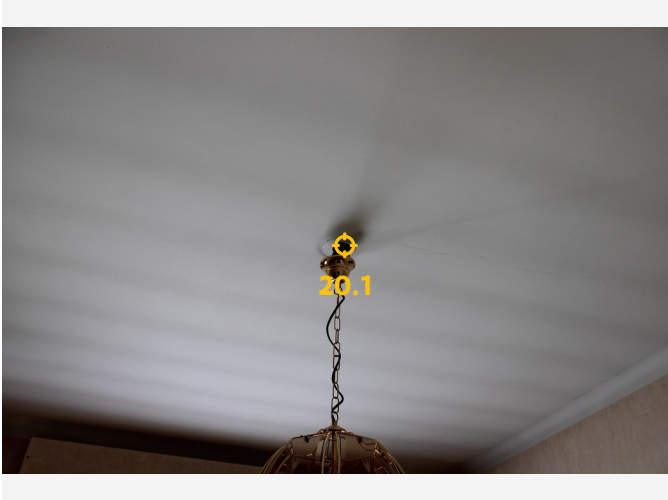
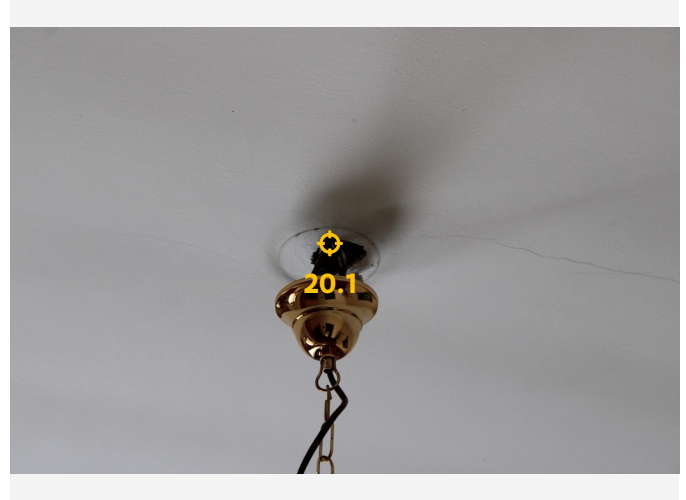
## Fiche 20: Mengstaal pleister plafonds: keuken,studio, traphal glvl, slk 2

Geen asbest

| # | Type | Referentie | Resultaat |
|---|---|---|---|
| 20.1 | Mengmonster | MM06 | Geen asbest |

| Opmerking | De stalen zijn genomen aan bestaande openingen in de plafonds |

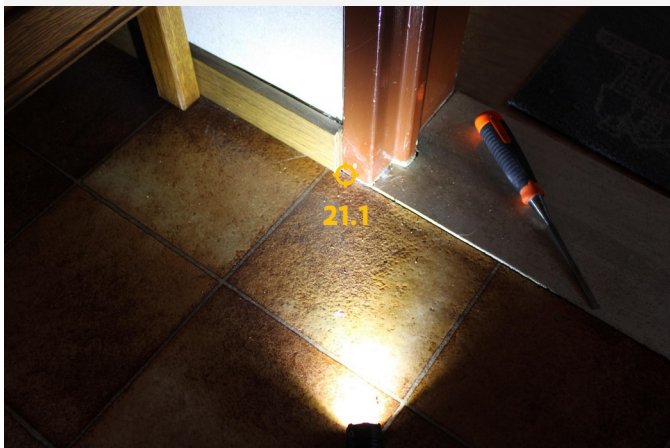
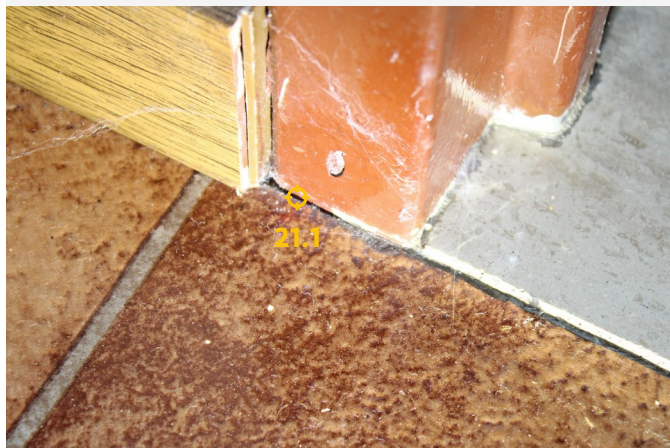
## Fiche 21: Woonkamer vloerzeil

Geen asbest

| # | Type | Referentie | Resultaat |
|---|---|---|---|
| 21.1 | Puntmonster | MM03 | Geen asbest |

| Opmerking | Het staal is genomen aan een bestaande opening. |

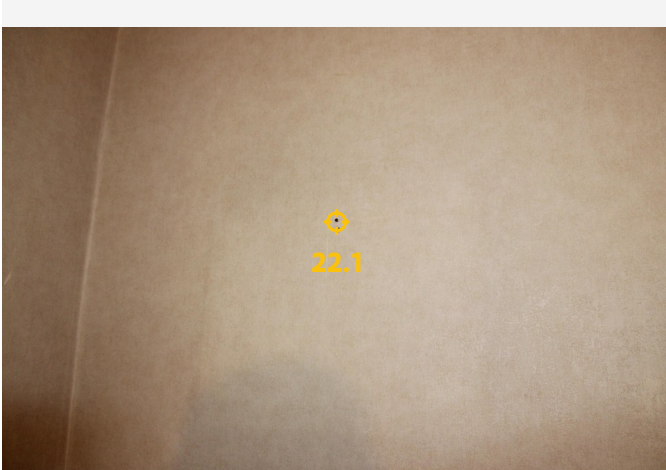
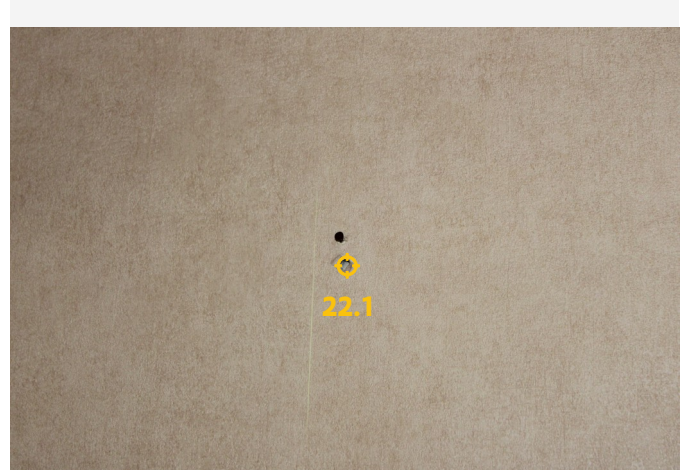
## Fiche 22: Mengstaal pleister muren: keuken, studio, trap, glvl, slaapk 1

Geen asbest

| Opmerking | De stalen zijn genomen aan bestaande openingen in de muren |

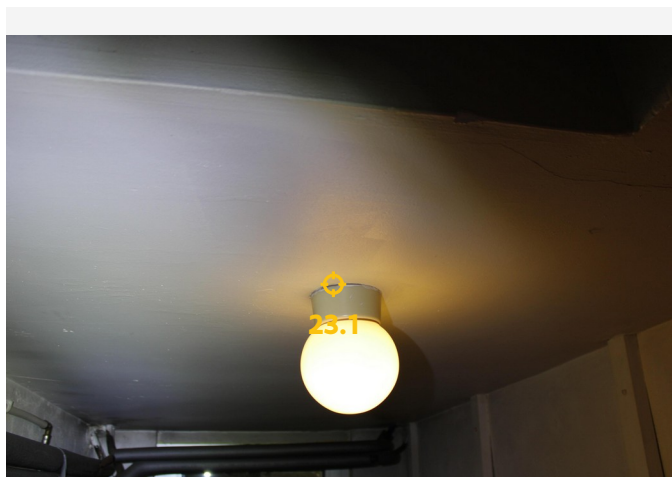
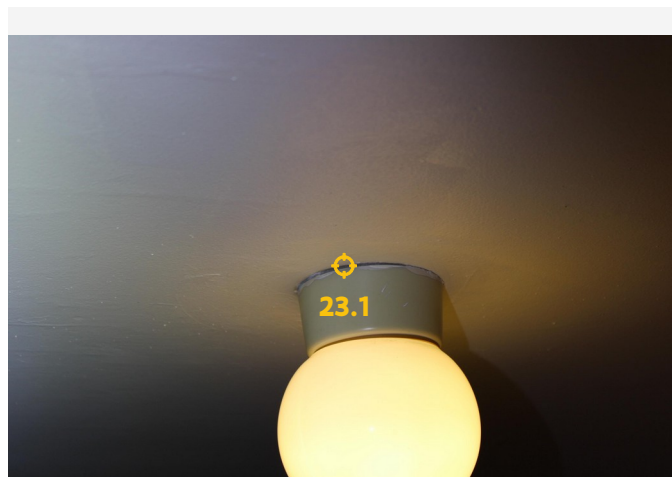
| Opmerking | <p>De stalen zijn genomen aan bestaande openingen/beschadigingen.</p> <p>Het mengstaal was genomen in de kelder en ook de garage, de garage is ondertussen afgebroken.</p> |
