# Asbestinventarisatetest

13502D0089/00A020

Attestnummer : **20260911-000342.000**

## Zone 1: Chalet

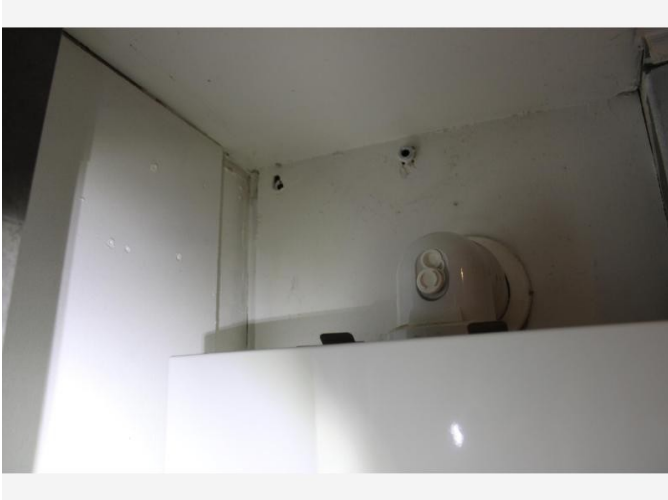
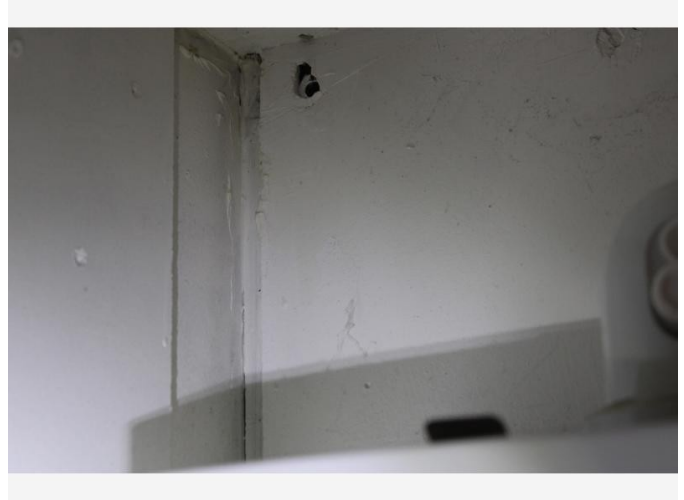
## Fiche 4: Badkamer muur 1 hoek waar brander hangt in hout

| Basis voor advies | De asbestdeskundige beoordeelt het materiaal als niet-asbestverdacht. |

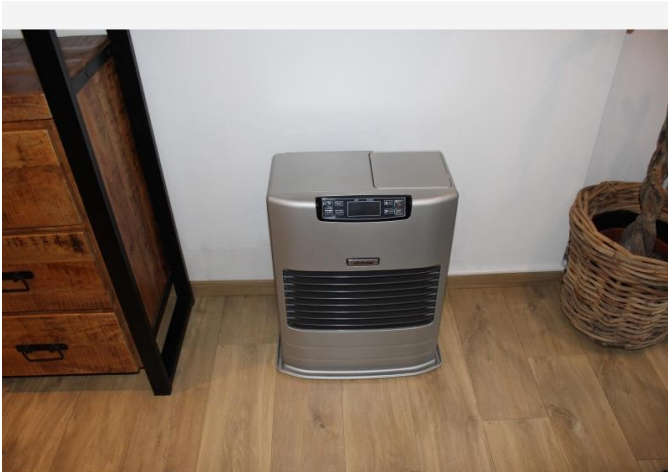
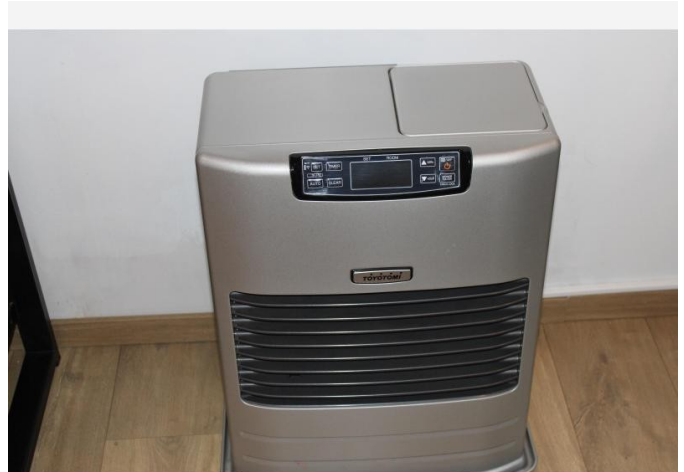
## Fiche 13: Kacheltje woonkamer (petrol) bevat geen koord

| Basis voor advies | De asbestdeskundige beoordeelt het materiaal als niet-asbestverdacht. |

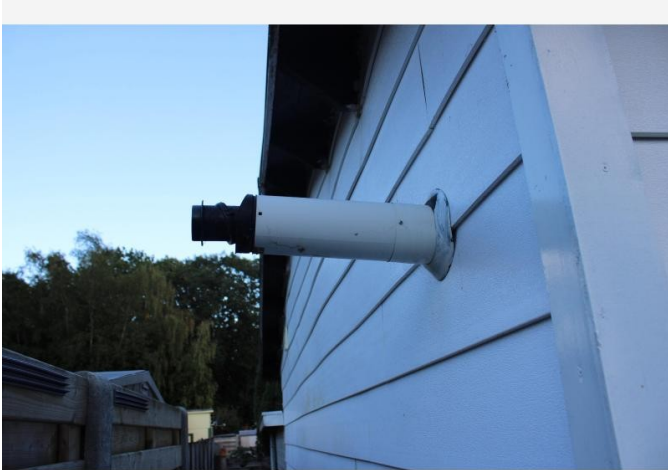
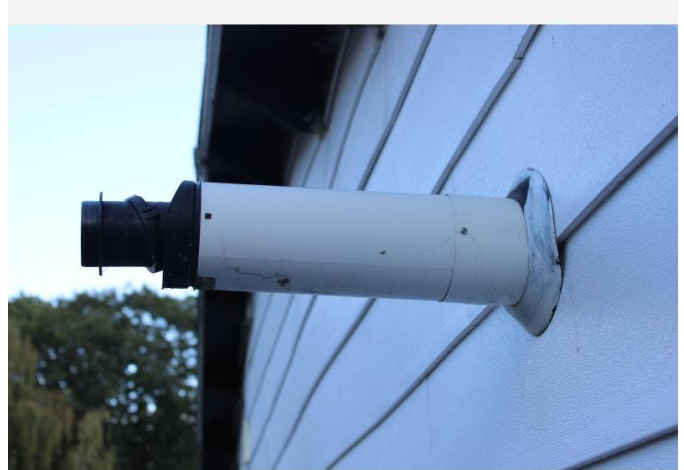
## Fiche 20: Rookafvoerkanaal brander in aluminium

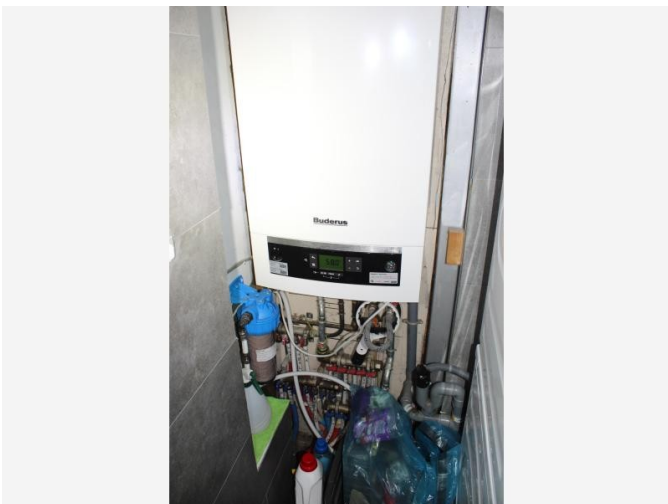
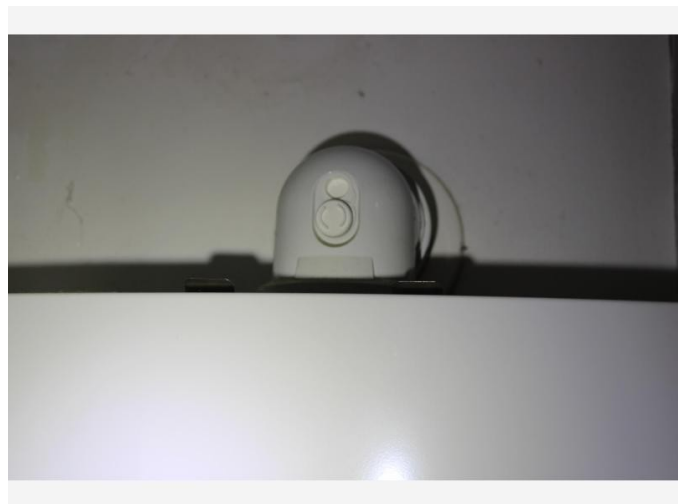
## Fiche 21: Brander = doorstroomer dus recent

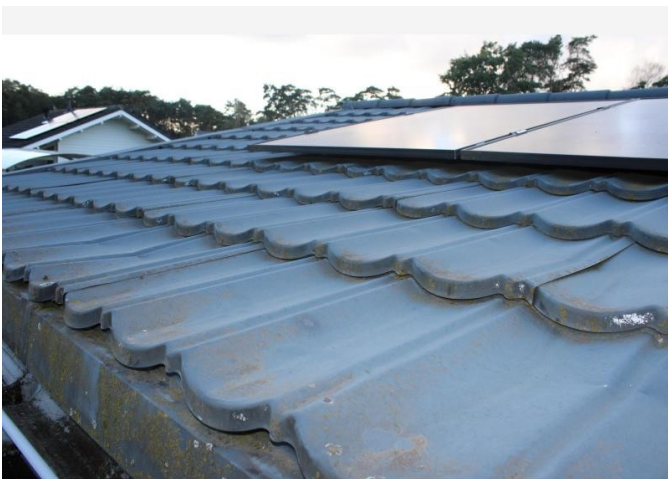
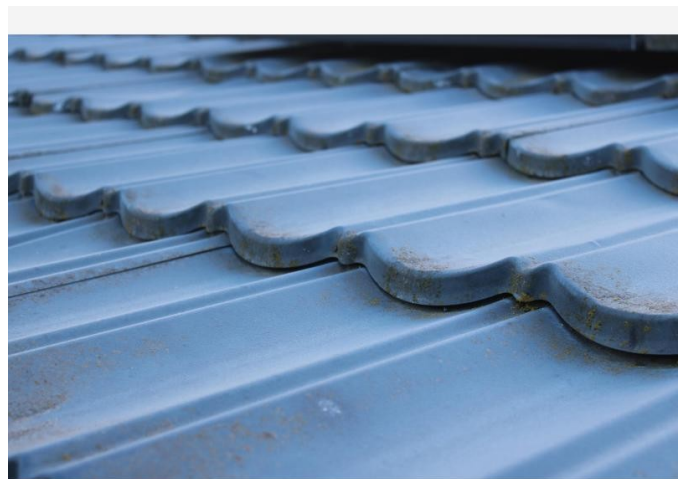
## Fiche 22: Dak chalet metalen pannen

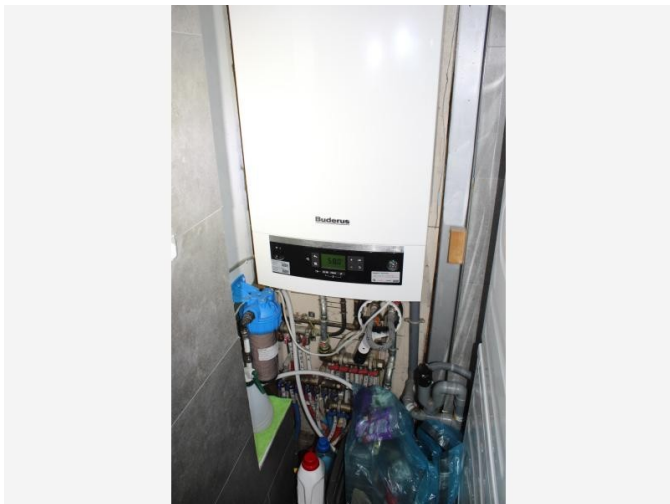
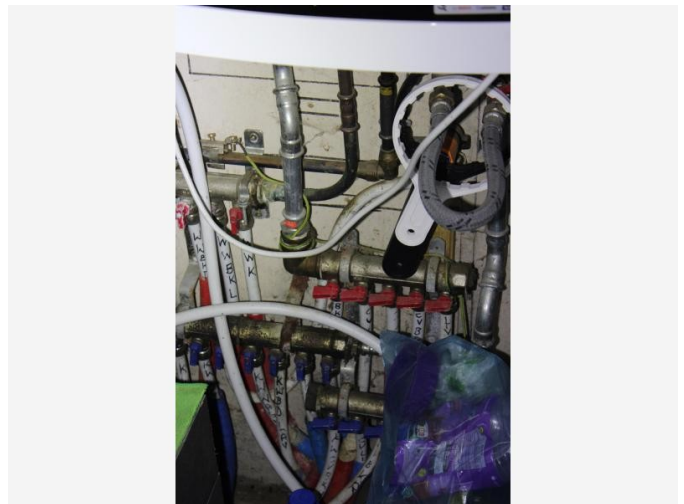
| Beschrijving | Notitie | Terug te vinden op plannen |
|---|---|---|
| Fiche 25: Geen leidingisolatie aanwezig | - | - |

### Fiche 25: Geen leidingisolatie aanwezig
