# Asbestinventarisat attest

Kerkdreef 37, 2310 Rijkevorsel

Attestnummer : 20260203-000235.000

**Niet-asbestveilig**

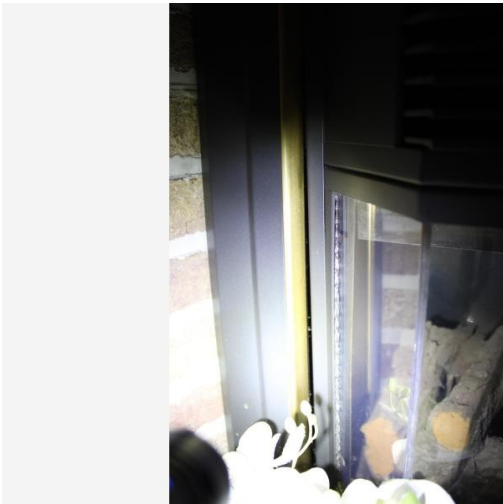
## Fiche 11: Kachel woonkamer koord niet asbestverdacht.

| Basis voor advies | De asbestdeskundige beoordeelt het materiaal als niet-asbestverdacht. |

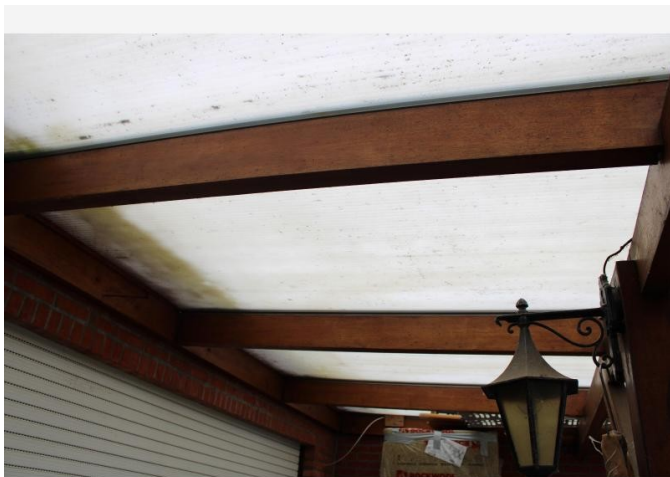
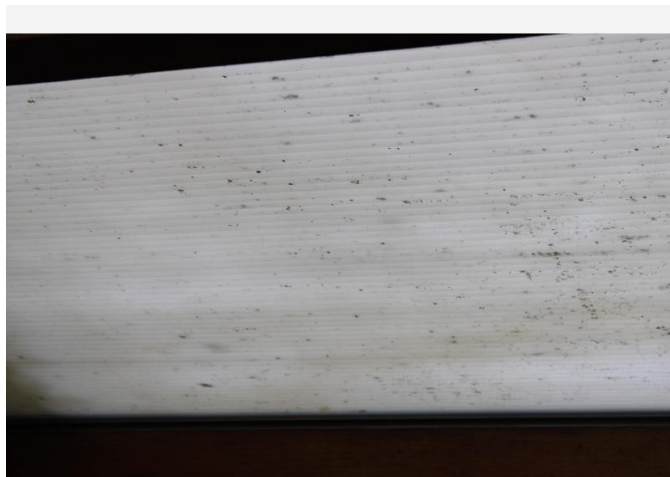
Dit is niet asbestverdacht;

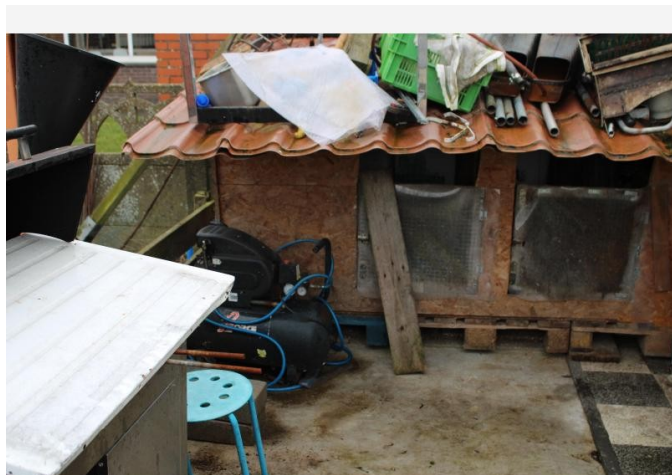
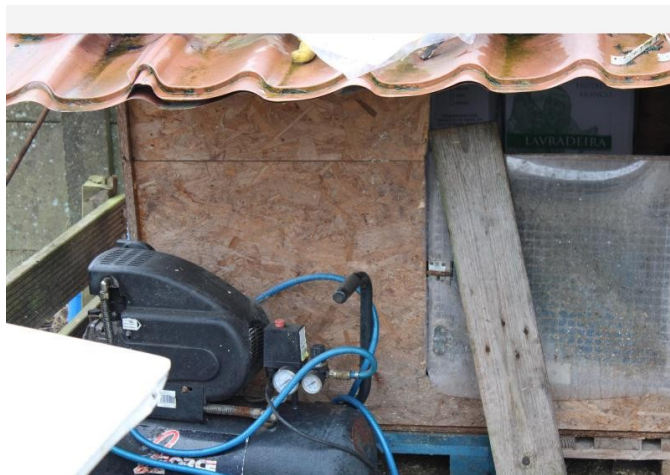
Dit is niet asbestverdacht.

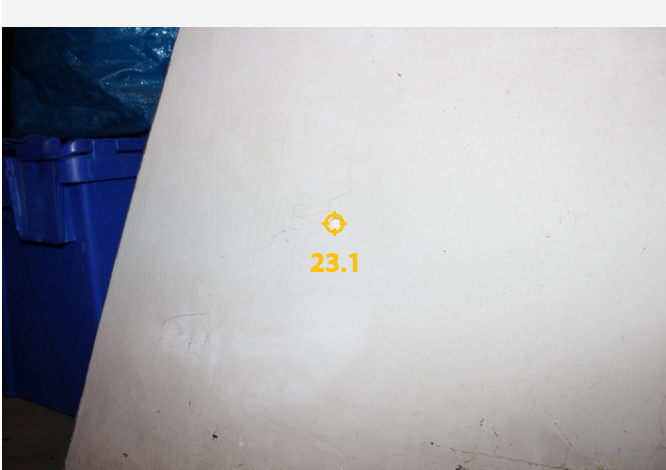
## Fiche 23: Mengstaal pleister muren: traphal glvl,slaapk 3, zolder

Geen asbest

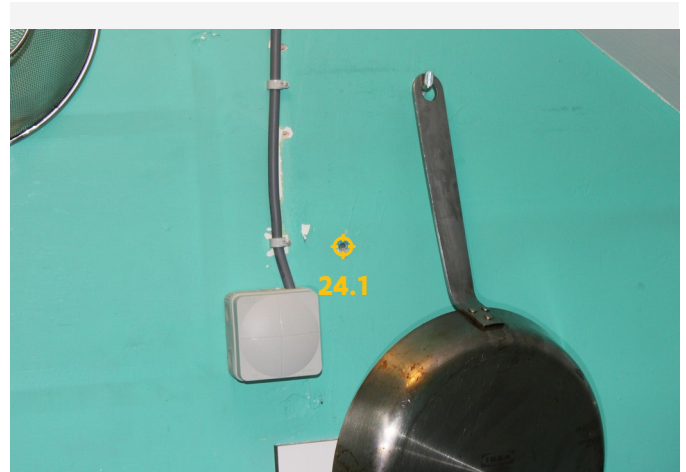
## Fiche 24: Mengstaal pleister muren: keuken, cv kast, kelder

Geen asbest

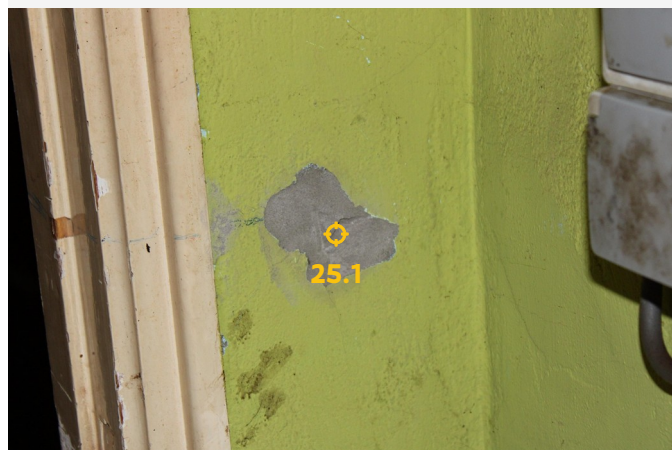
Geen asbest

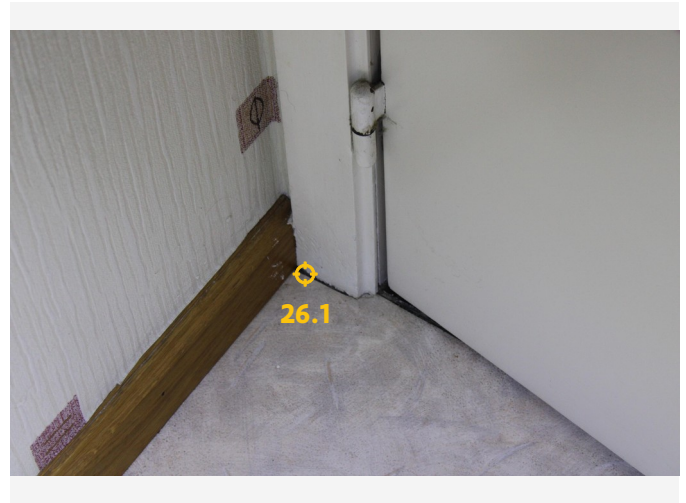
Geen asbest

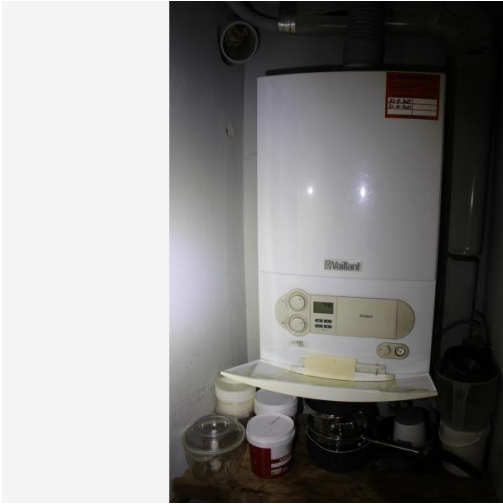
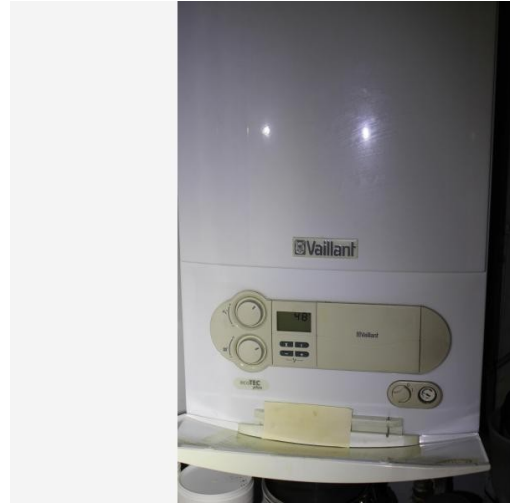
## Fiche 32: Brander is type doorstroomer = recent

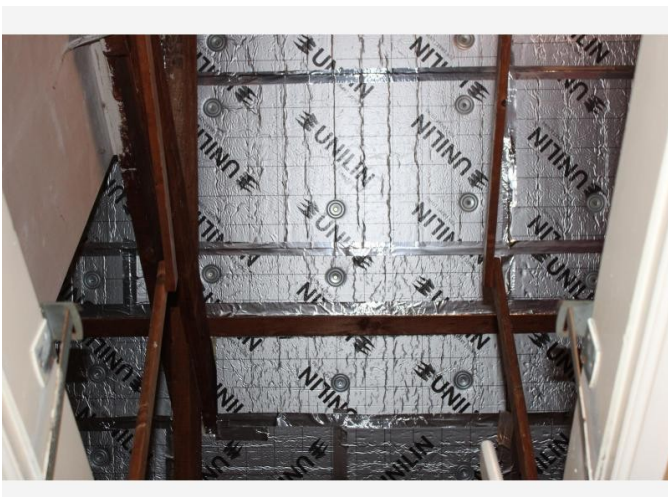
| Beschrijving | Notitie | Terug te vinden op plannen |
|---|---|---|
| Fiche 34: Onderdak woning is isolatie tot tegen de pannen | Het onderdak in isolatie zichtbaar op de zolder gaat tot tegen de pannen. | Plan 1.7: Woning zolder |

## Fiche 34: Onderdak woning is isolatie tot tegen de pannen
