# Asbestinventarisatetest

Antwerpseweg 199, 2340 Beerse

Attestnummer : 20260203-000210.000

**Niet-asbestveilig**

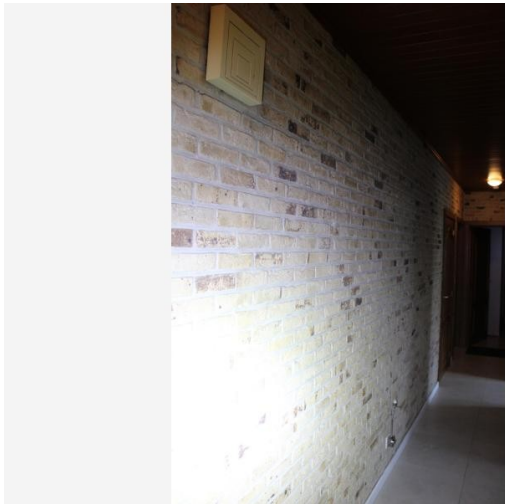
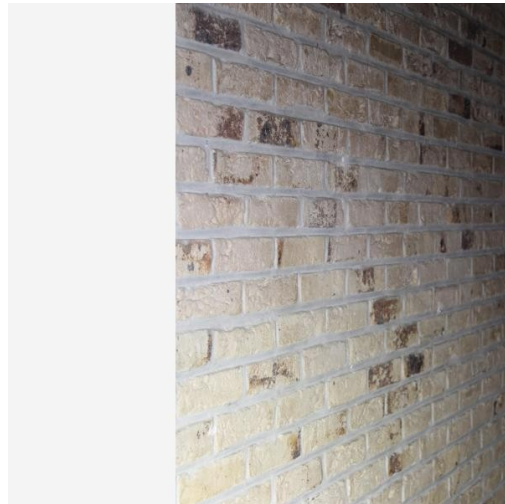
## Fiche 18: Inkomhal en gang beneden muren in baksteen

| Basis voor advies | De asbestdeskundige beoordeelt het materiaal als niet-asbestverdacht. |

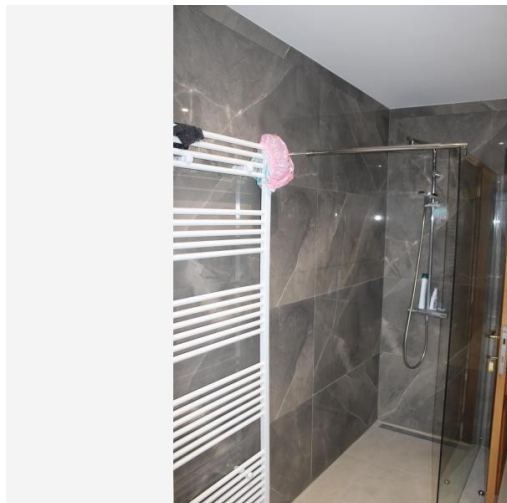
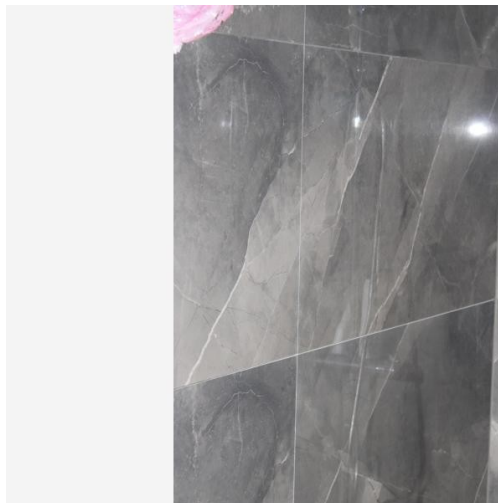
## Fiche 23: Badkamer 1 faience natuursteen en recent geplaatst

De faience is recent (2023) geplaatst en bestaat uit natuursteen.

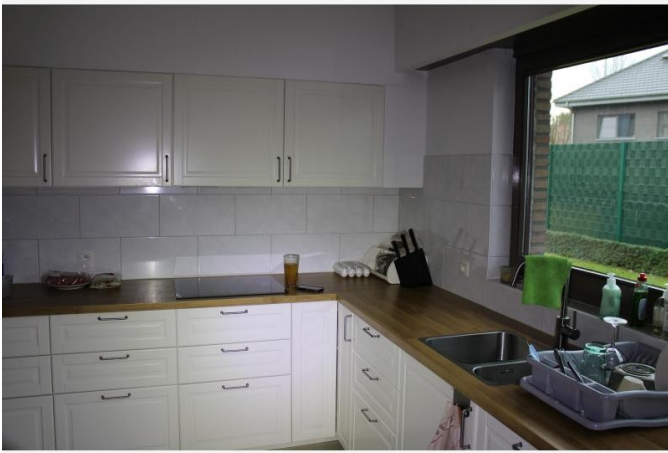
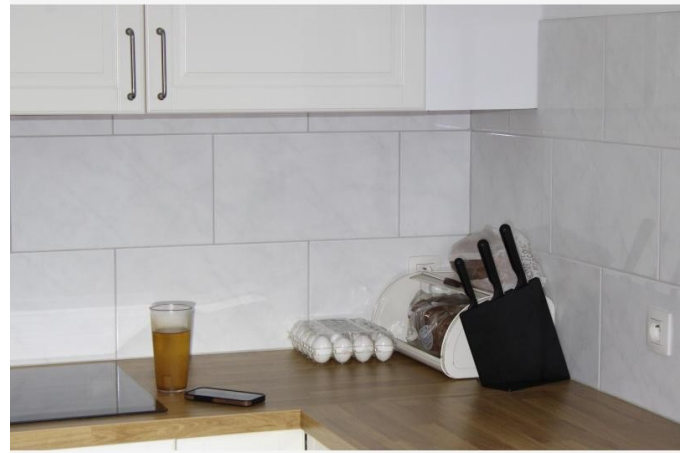
De faiencetegels in de keuken zijn recent geplaatst 2023. Zie bewijsdocument.

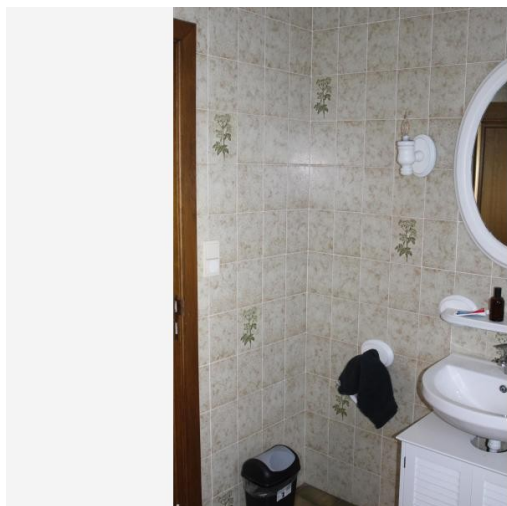
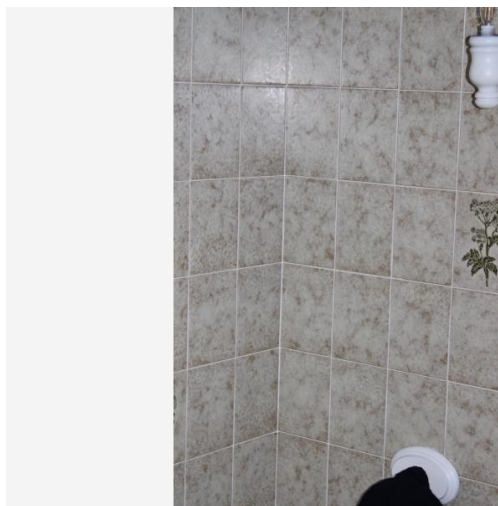
Geen staalname mogelijk wegens geen beschadigde tegels. Bij eventuele uitbraak of renovatie aanvullend onderzoek.

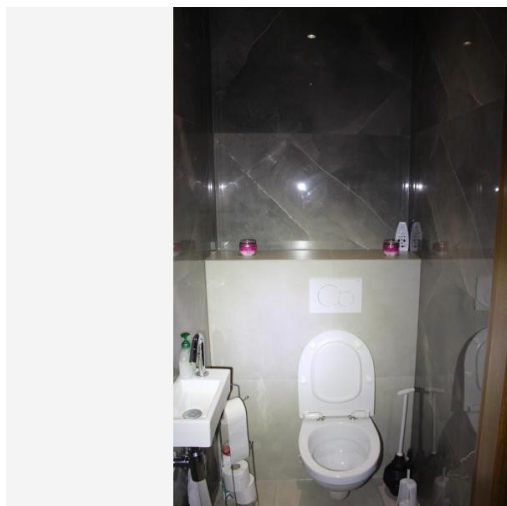
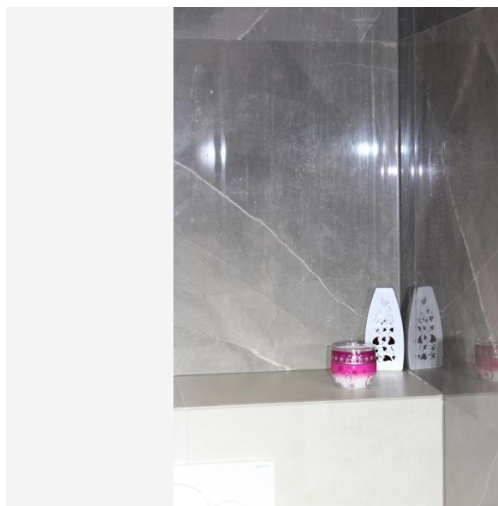
De faience bestaat uit natuursteen en recent, 2023, geplaatst. Zie bewijsdocument.

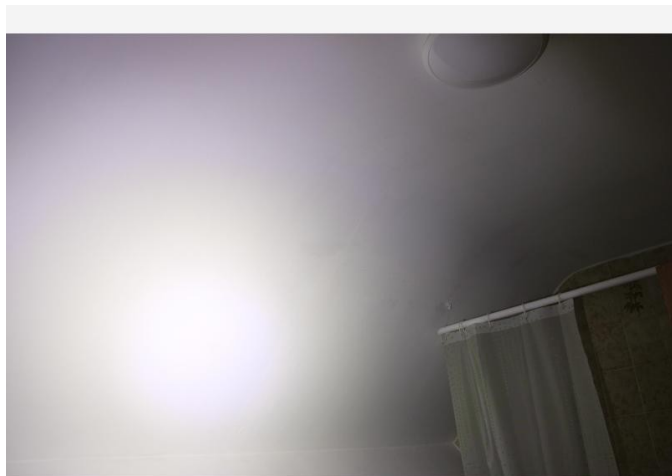
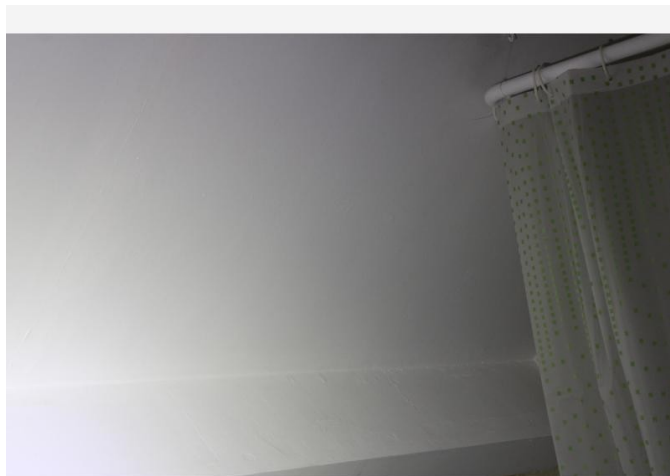
Het betreft recente gyproc zonder naden, geen bewijsdocument. Bij eventuele uitbraak of renovatie aanvullend onderzoek.

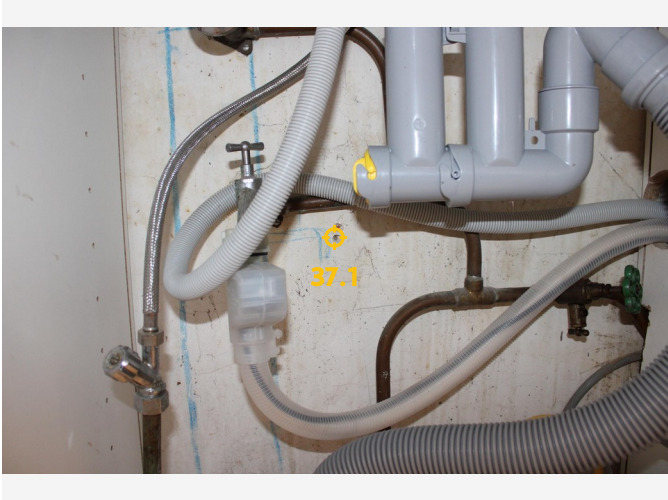
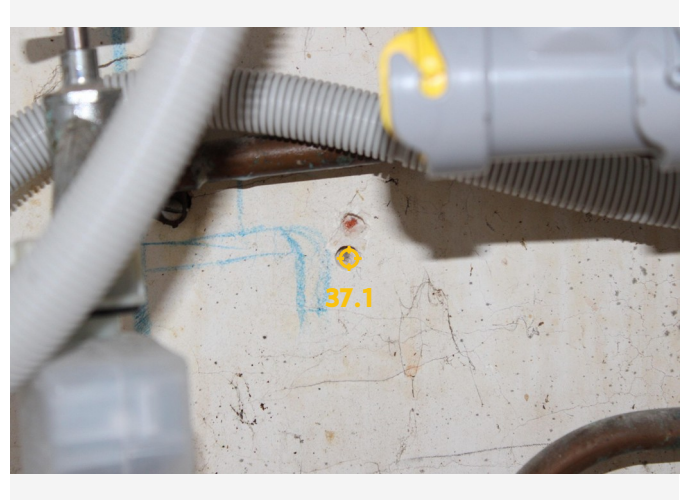
## Fiche 37: mengstaal pleister muren: fitness, keuken, slaapk 3

Geen asbest

| Opmerking | De stalen zijn genomen aan bestaande openingen in de muren. |

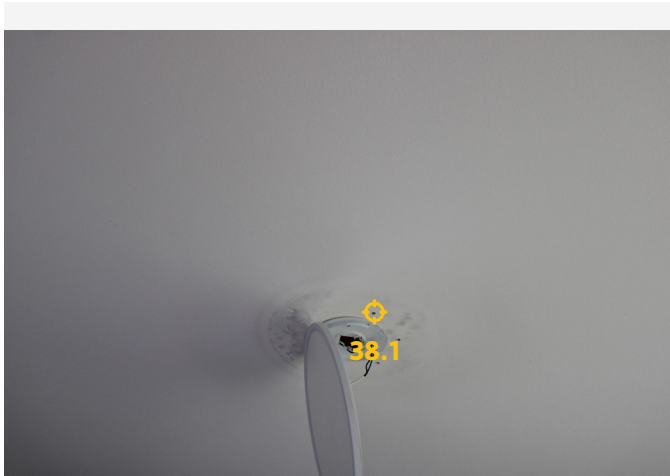
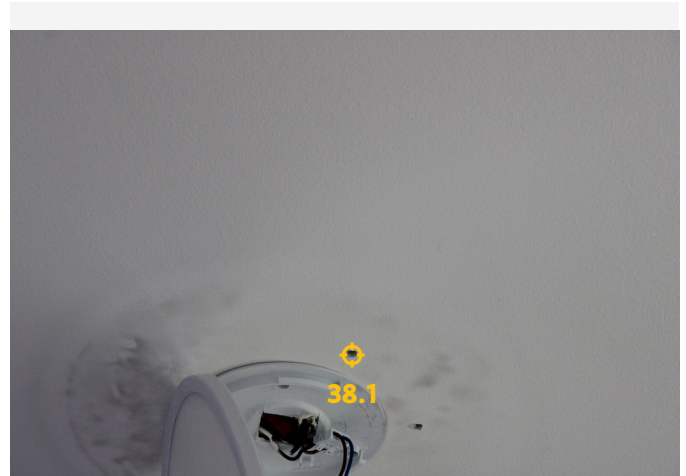
Geen asbest

| Beschrijving | Mengstaal pleister plafond: keuken en fitness |
| Opmerking | De stalen zijn genomen aan bestaande openingen in de plafonds. |

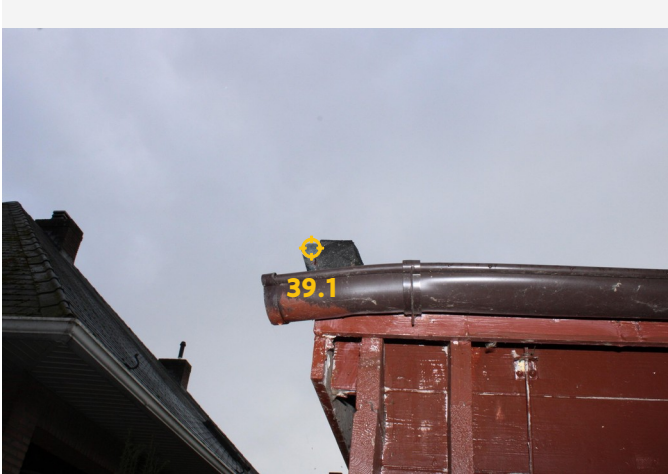
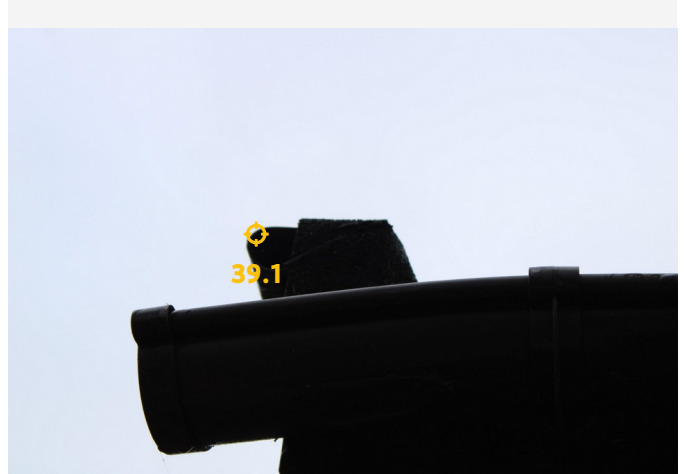
Geen asbest

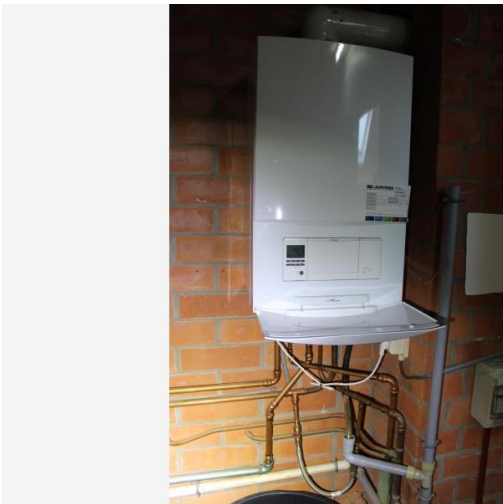
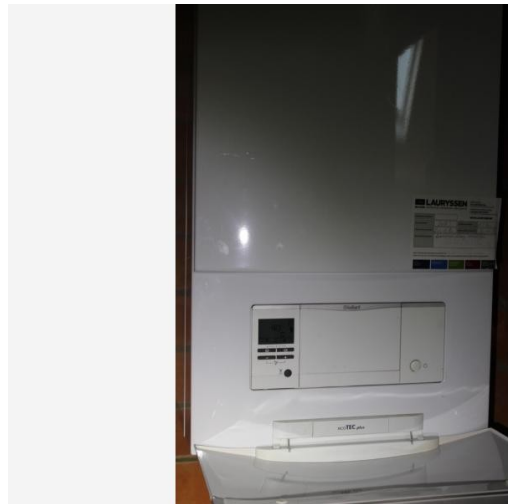
*Situeringfoto*

## Fiche 42: Brander is type doorstroomer en is recent

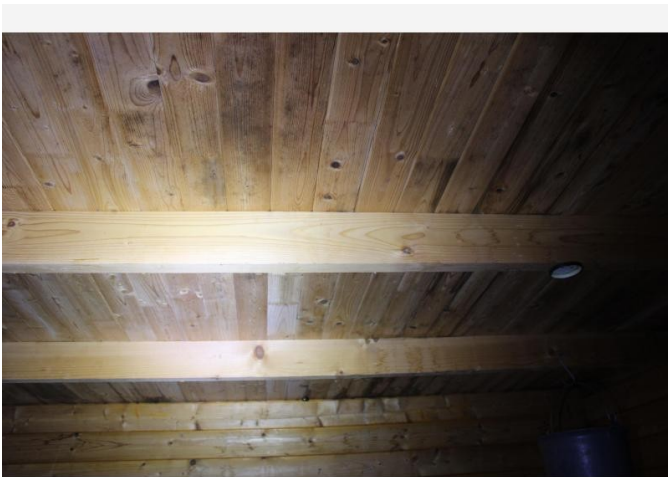
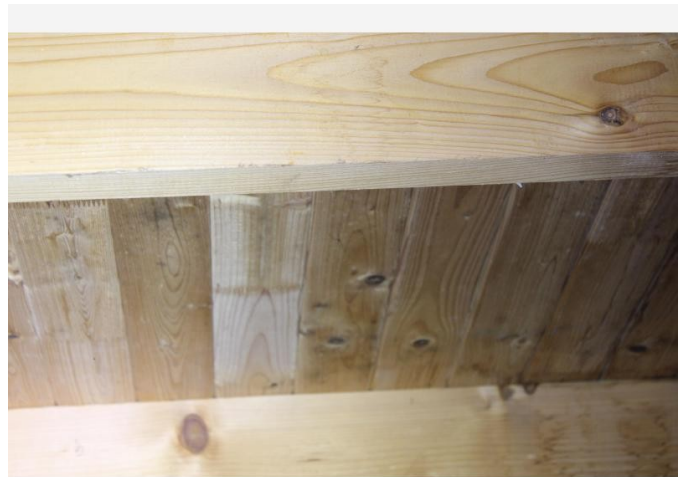
*Situeringfoto*

## Fiche 43: Tuinberging onderdak hout

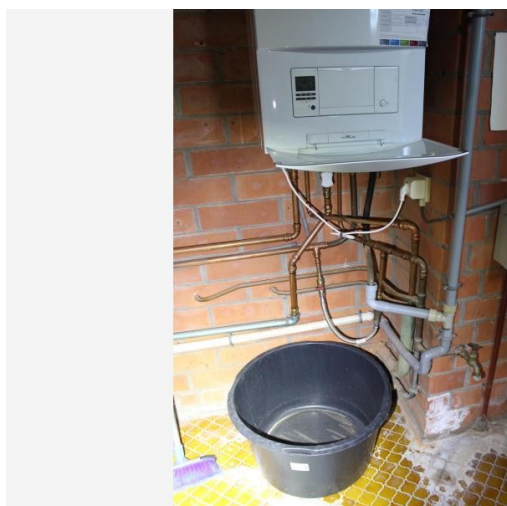
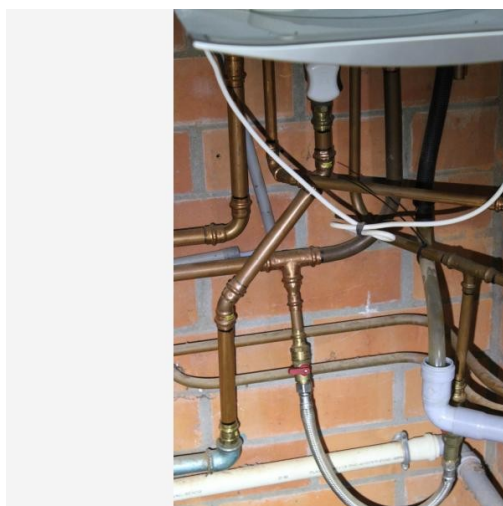
*Situeringfoto*

| Beschrijving | Notitie | Terug te vinden op plannen |
|---|---|---|
| Fiche 45: Leidingisolatie niet aanwezig | Er is geen leidingisolatie aanwezig. | - |

### Fiche 45: Leidingisolatie niet aanwezig
