# Asbestinventarisatetest

Bremstraat 35, 2310 Rijkevorsel

Attestnummer : 20260616-000120.000

Uitgegeven op : 16.06.2026

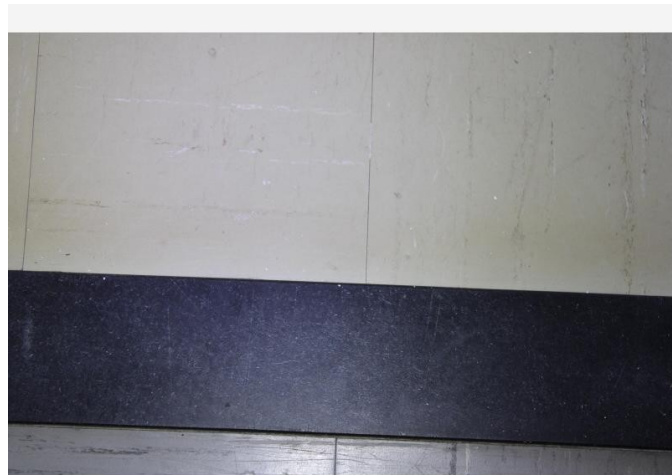
| Opmerking | Het betreft 1 deurdorpel aan de wc deur. |

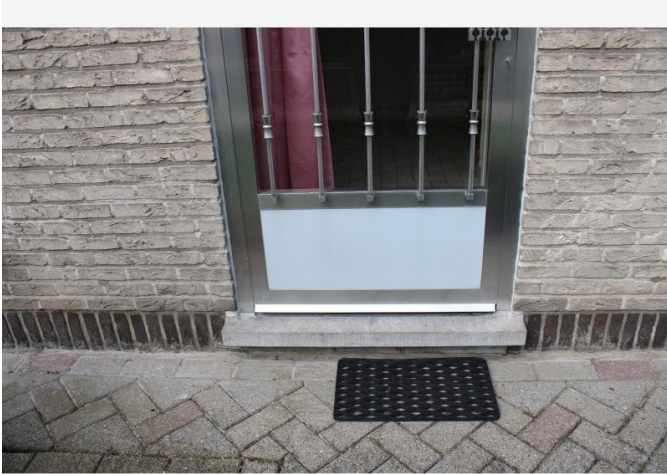
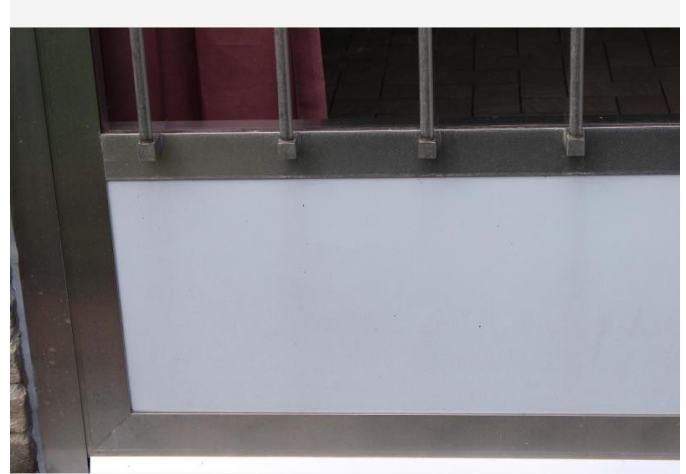
| Opmerking | Deze zijn nog in werking. Bij uitbraak of renovatie aanvullend onderzoek. |

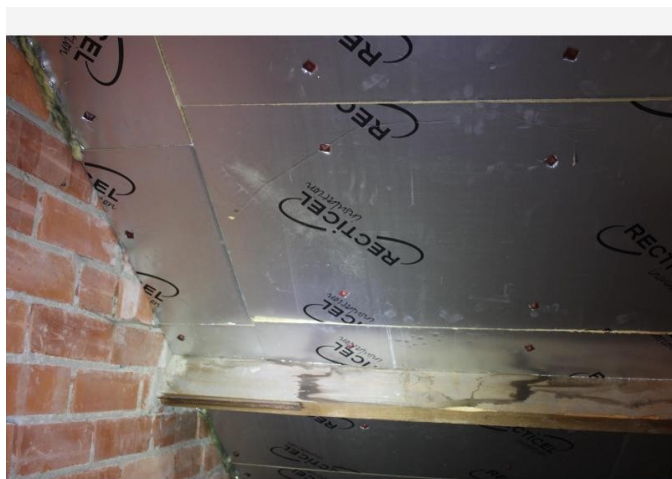
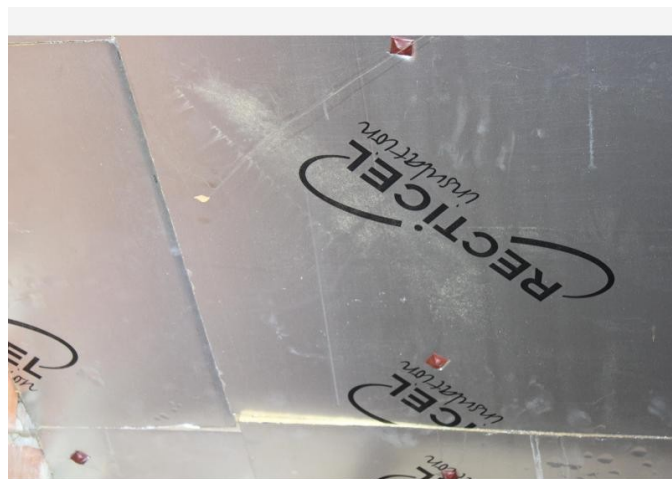
Deze panelen liggen dubbel op elkaar geklemd, geen inkijk mogelijk voor onderdak.

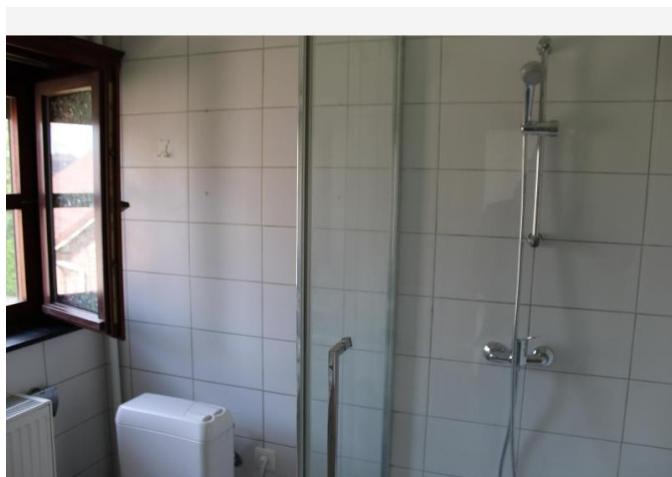
Geen staalname wegens geen beschadigde tegels, bij uitbraak of renovatie aanvullend onderzoek.

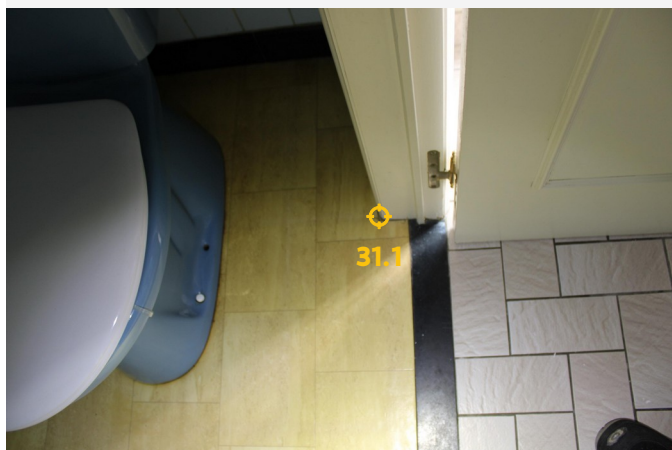
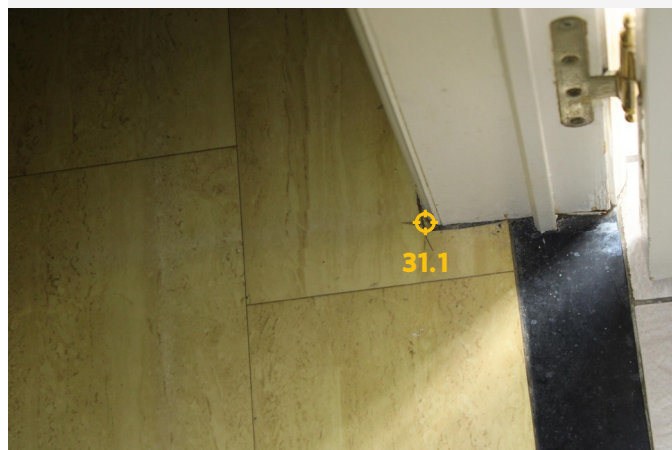
## Fiche 31: WC: vloerzeil

Geen asbest

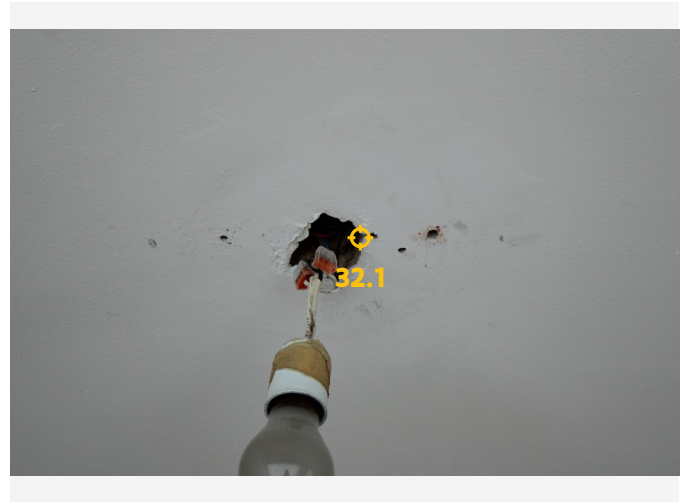
## Fiche 32: Mengstaal pleister plafonds: badk., woonk. traphal 1 ste verd, slaapk 1

Geen asbest

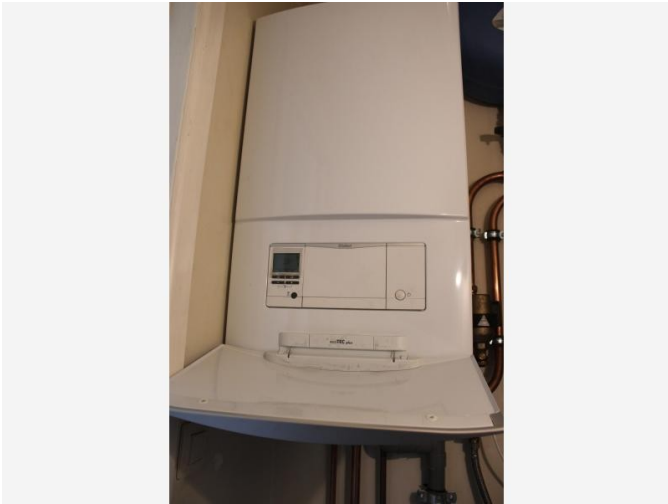
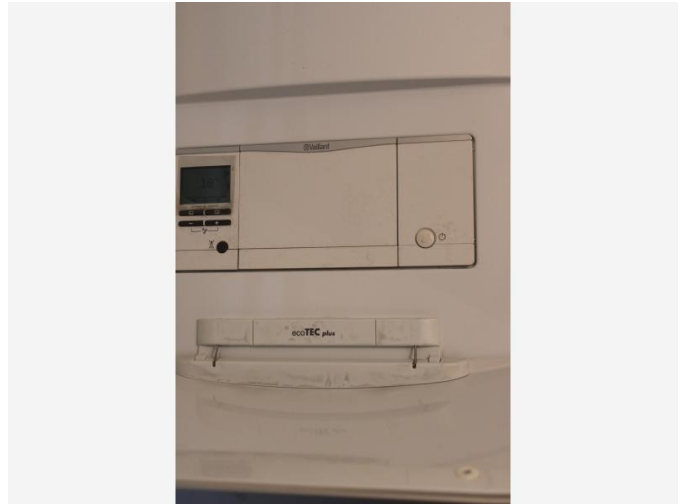
### Fiche 34: Brander in berging 2 is doorstroomer, dus recent

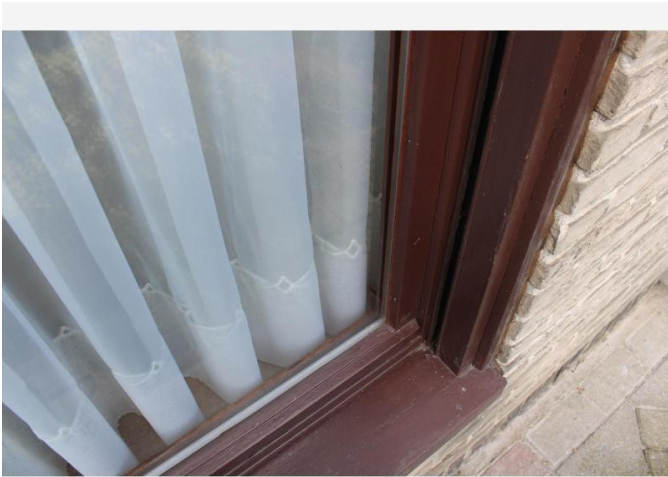
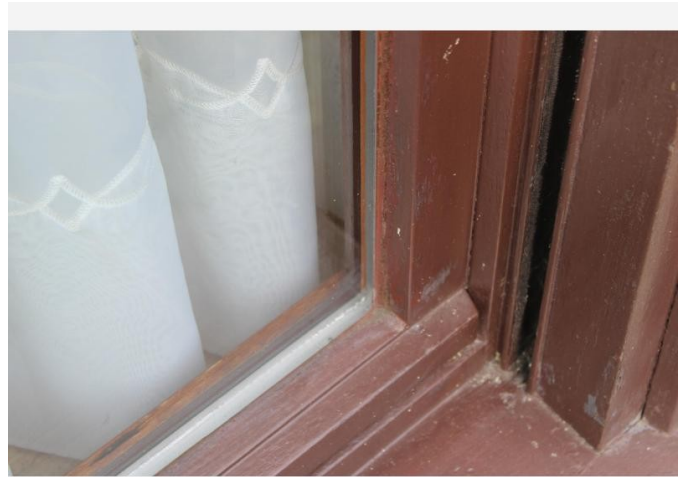
### Fiche 35: Woning ramenkit is siliconen

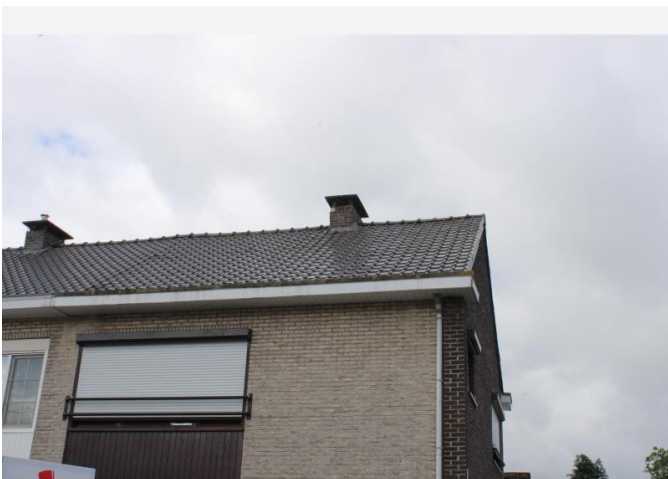
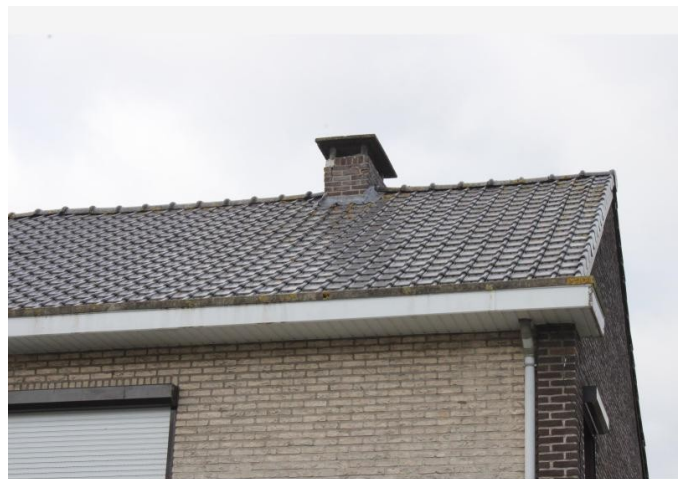
### Fiche 36: Woning heeft pannendak

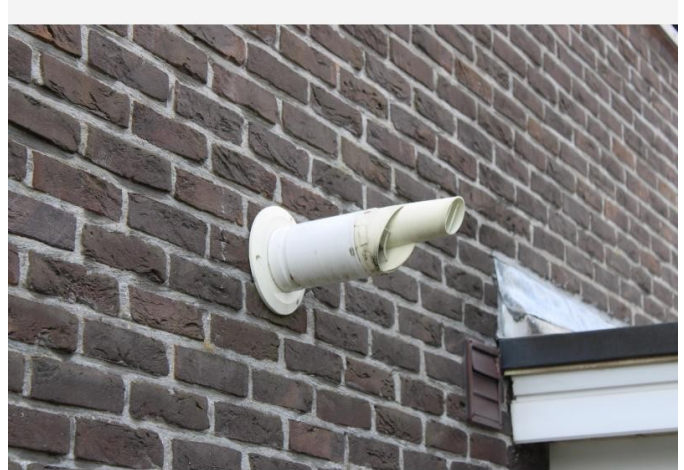
## Fiche 37: Rookafvoerkanaal in aluminium

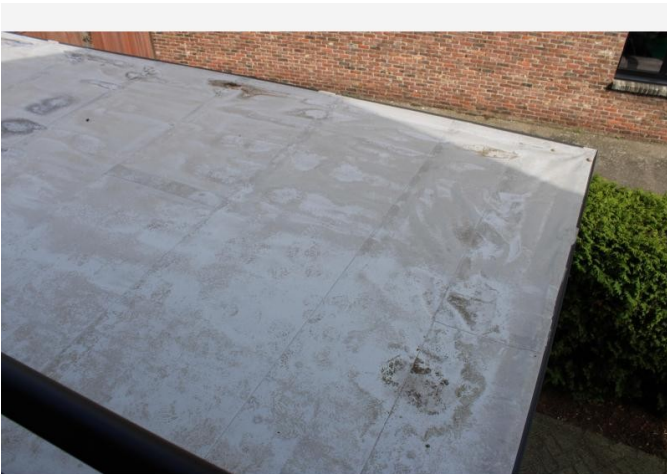
## Fiche 38: Garage + berging 1: dak in epdm

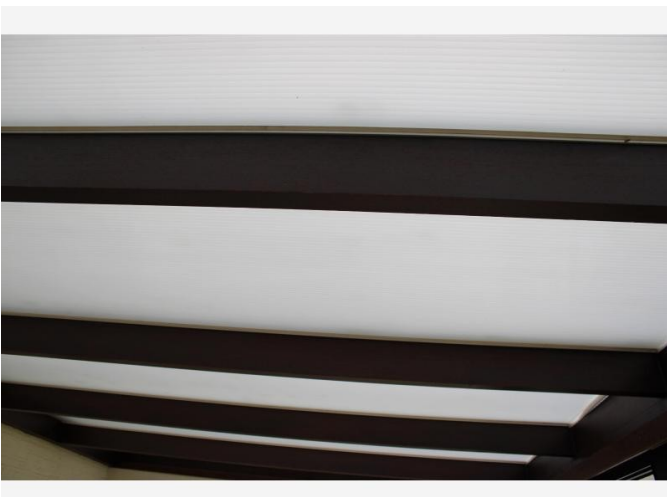
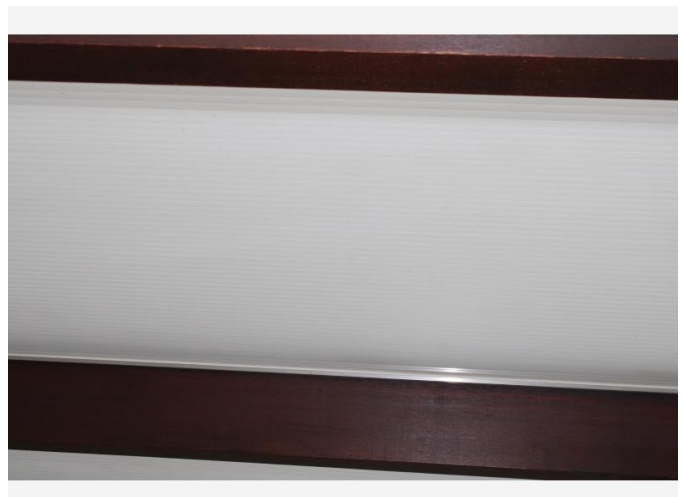
## Fiche 39: Veranda dak in polycarbonaat
