# Asbestinventarisatetest

Veldstraat 72, 2310 Rijkvorsel

Attestnummer : 20260710-000424.000

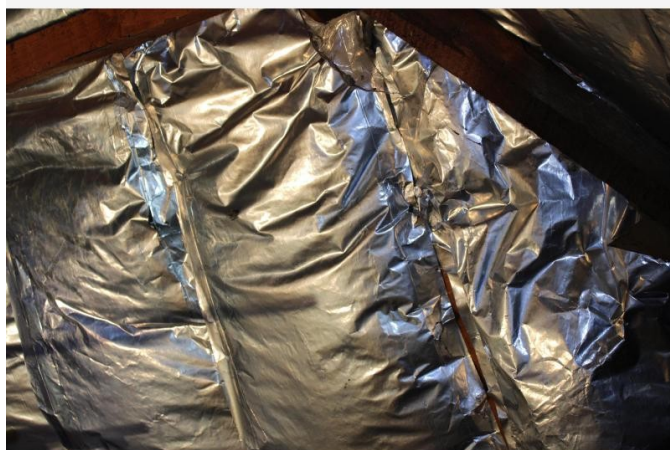
| Basis voor advies | De asbestdeskundige beoordeelt het materiaal als niet-asbestverdacht. |

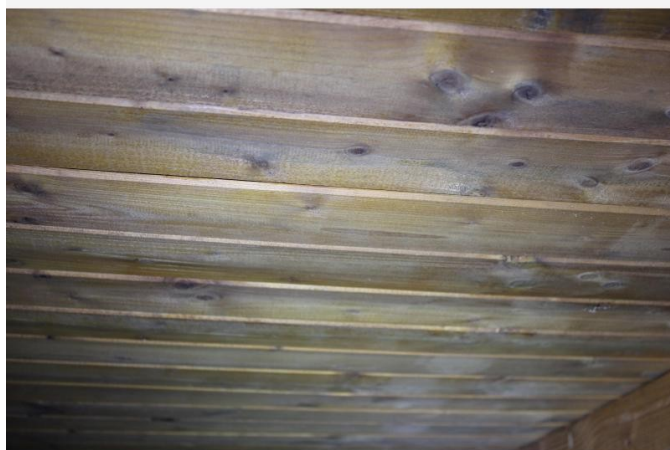
| Basis voor advies | De asbestdeskundige beoordeelt het materiaal als niet-asbestverdacht. |

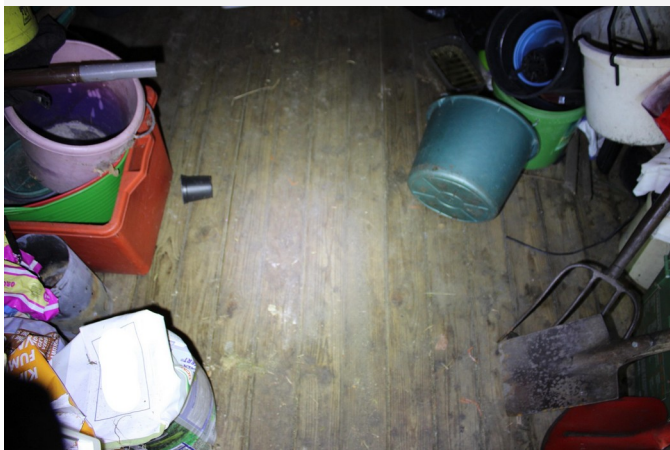
| Basis voor advies | De asbestdeskundige beoordeelt het materiaal als niet-asbestverdacht. |

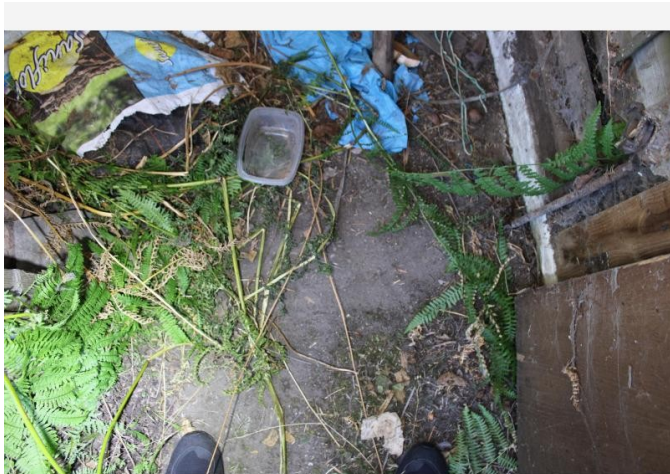
| Basis voor advies | De asbestdeskundige beoordeelt het materiaal als niet-asbestverdacht. |

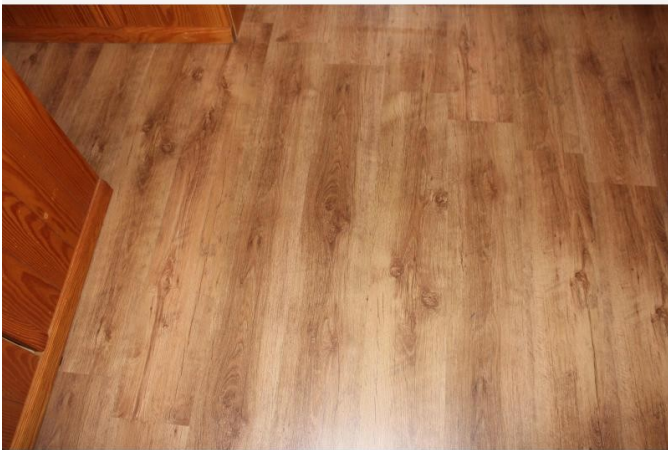
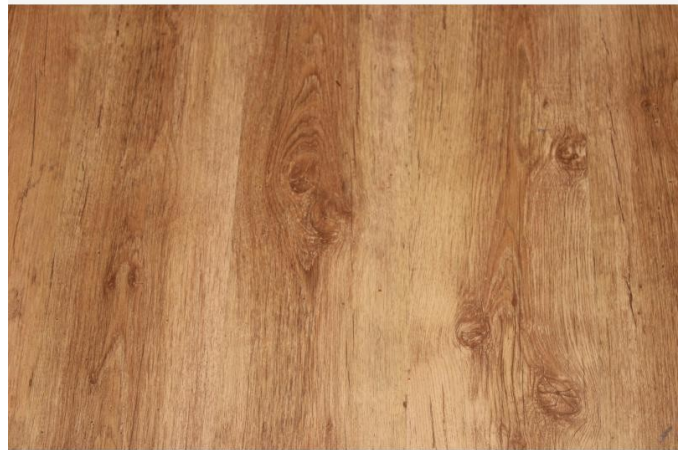
| Basis voor advies | De asbestdeskundige beoordeelt het materiaal als niet-asbestverdacht. |

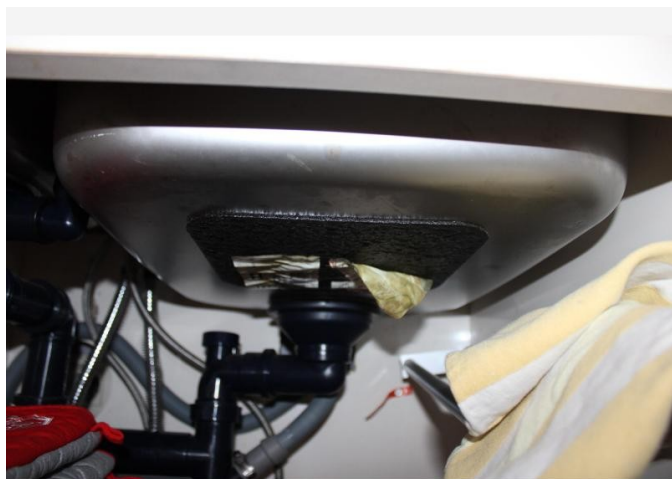
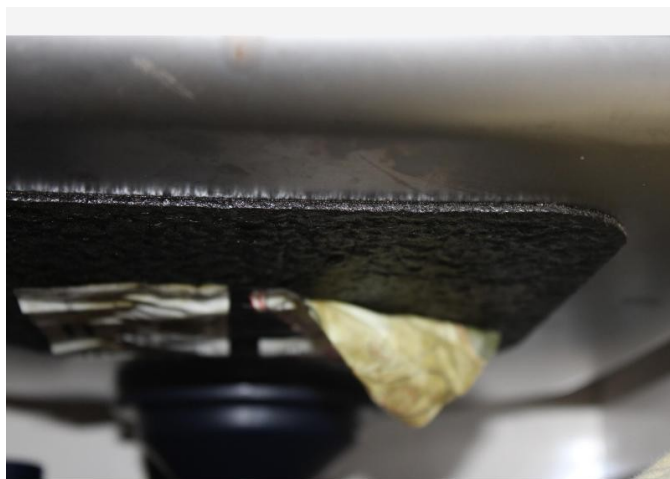
| Basis voor advies | Beoordeling op basis van een bewijsdocument. |

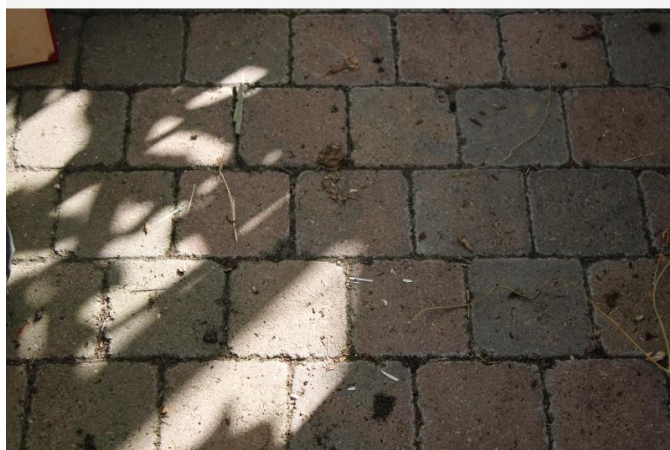
| Basis voor advies | De asbestdeskundige beoordeelt het materiaal als niet-asbestverdacht. |

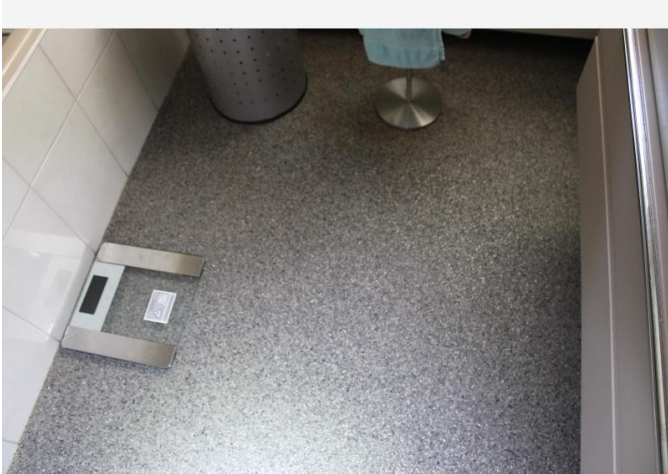
| Basis voor advies | De asbestdeskundige beoordeelt het materiaal als niet-asbestverdacht. |

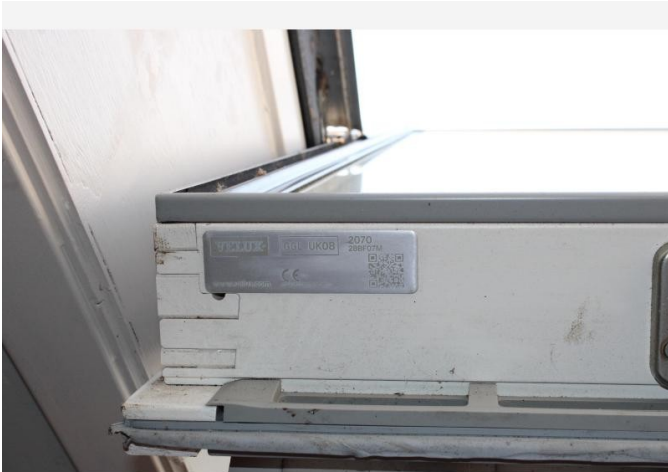
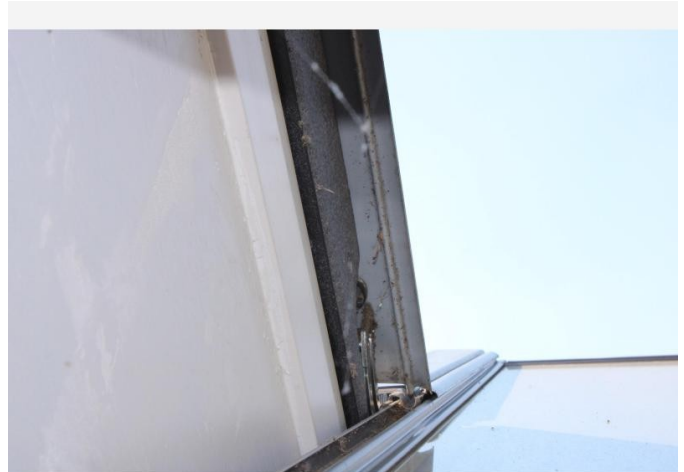
## Fiche 20: 2 veluxramen nieuwe generatie bevat geen koord

| Basis voor advies | De asbestdeskundige beoordeelt het materiaal als niet-asbestverdacht. |

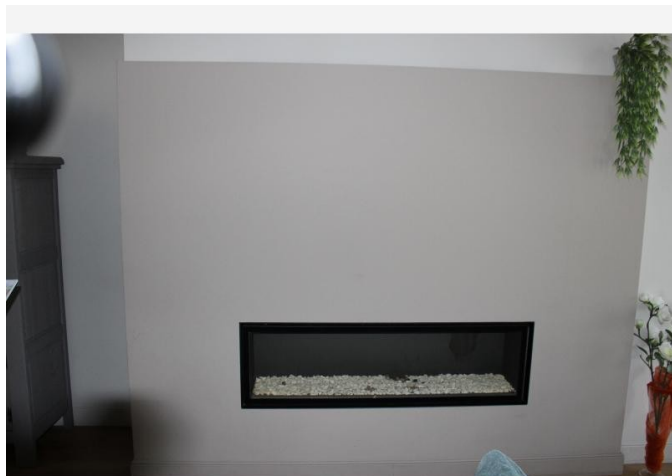
## Fiche 22: Voorzetwand met gaskachel in brandwerend gipskarton zonder naden

geen zichtbare naden, bij uitbraak of renovatie aanvullend onderzoek

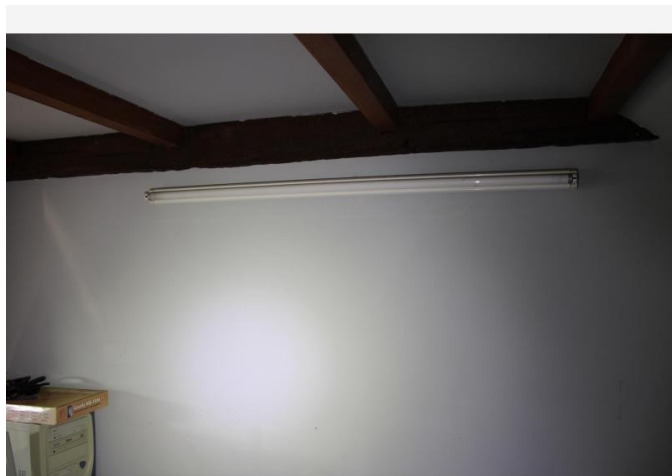
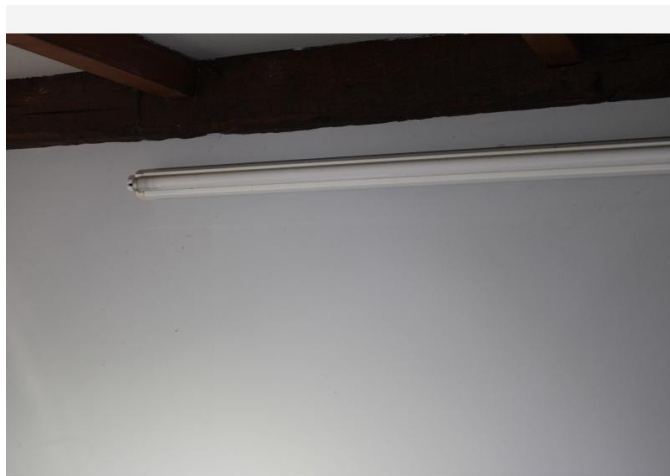
## Fiche 23: Hobbykamer muren gipskarton zonder naden

Geen zichtbare naden, bij uitbraak of renovatie aanvullend onderzoek

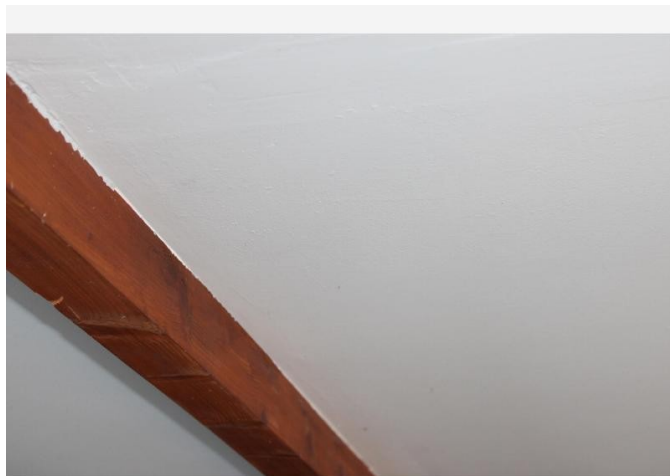
## Fiche 24: Hobbykamer plafond gipskarton met hout zonder naden

Geen naden zichtbaar, bij uitbraak of renovatie aanvullend onderzoek

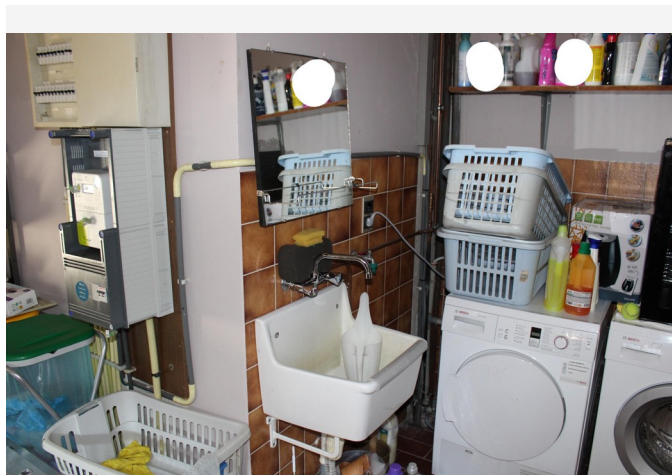
Geen beschadigde tegels, bij uitbraak of renovatie aanvullend onderzoek

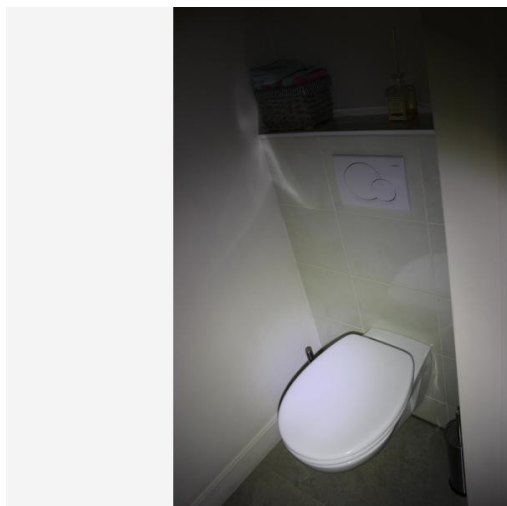
Geen beschadigde tegels, bij uitbraak of renovatie aanvullend onderzoek

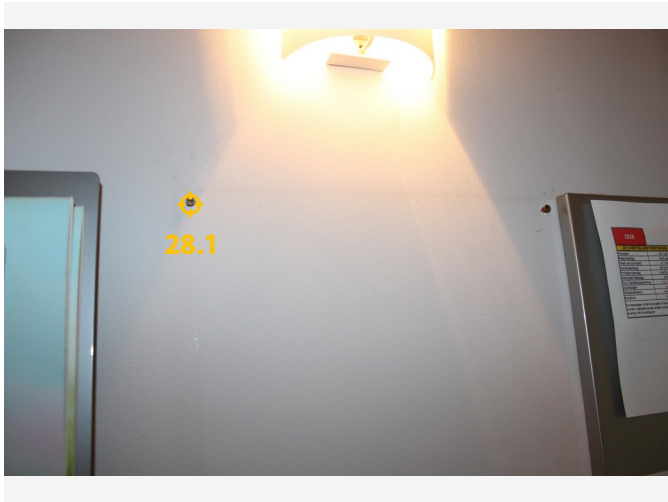
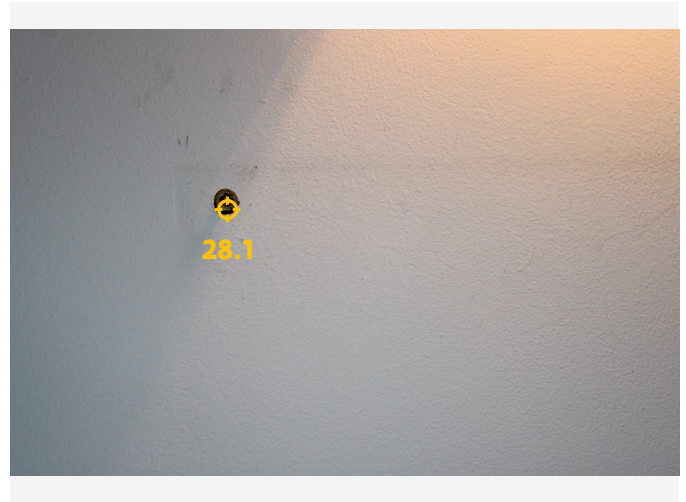
## Fiche 28: Mengstaal pleister muren: keuken, slaapk3, traphal

Geen asbest

| # | Type | Referentie | Resultaat |
|---|---|---|---|
| 28.1 | Mengmonster | MM02 | Geen asbest |

| Opmerking | De stalen zijn genomen aan bestaande openingen of beschadigingen in de muren |

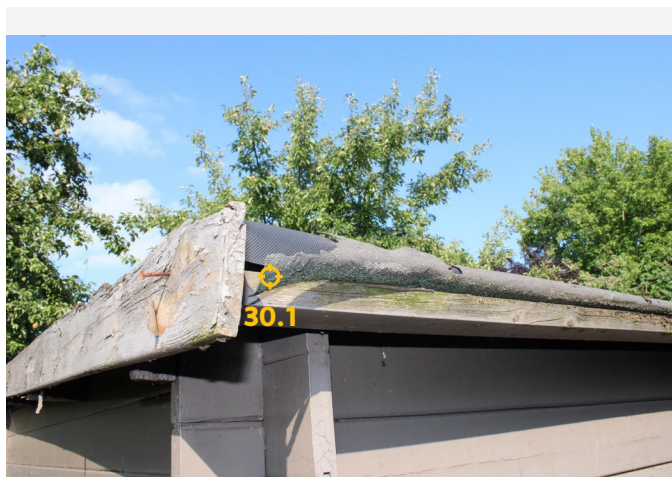
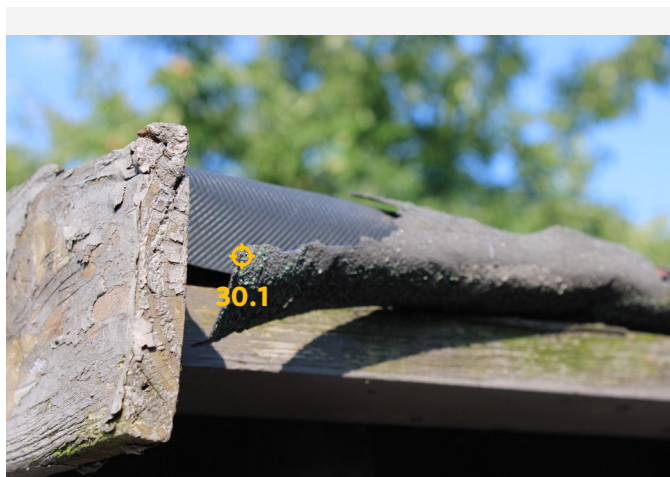
## Fiche 30: Tuinhuis dak roofing

Geen asbest

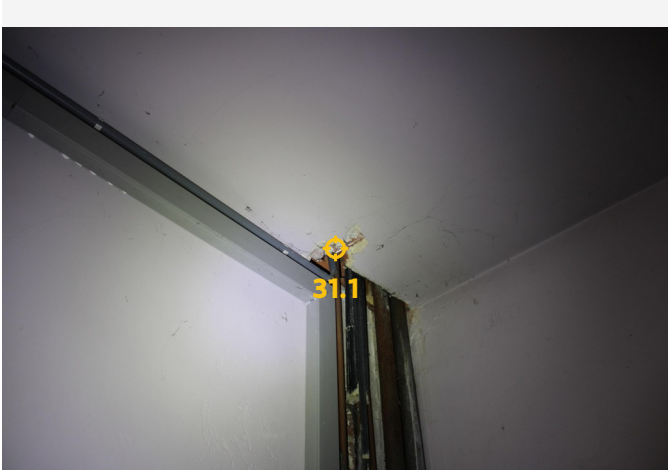
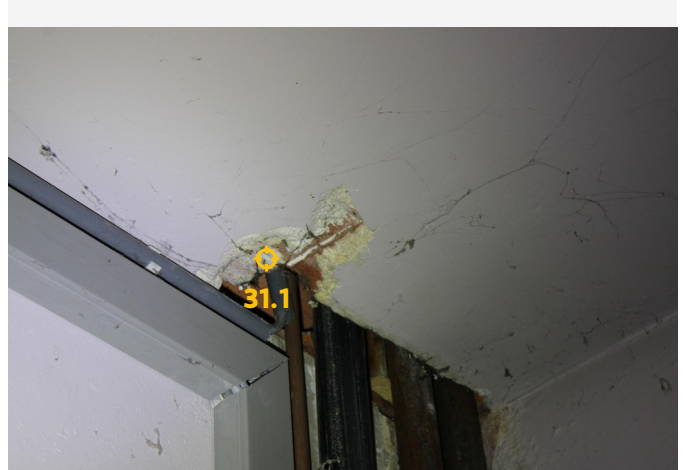
## Fiche 31: Mengstaal pleister plafonds kelder,garage,traphal

Geen asbest
