# Asbestinventarisatetest

Helhoekweg 39, 2310 Rijkevorsel

Attestnummer : **20260804-000231.000**

Uitgegeven op : **04.08.2026**

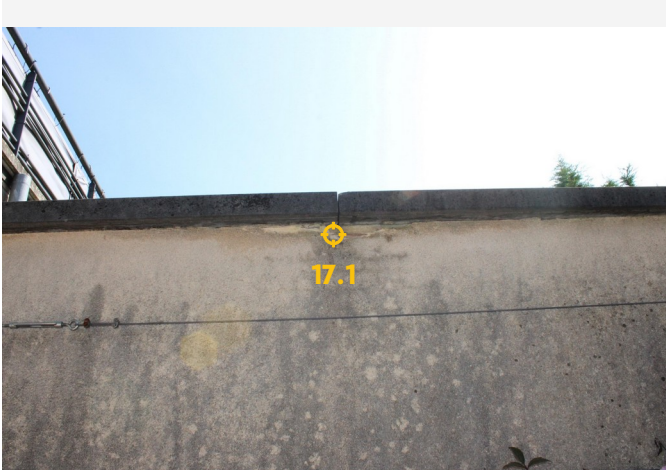
## Fiche 17: Mengstaal crepi achterzijde + deels zijkant woning glvl

Geen asbest
