# Asbestinventarisatetest

De Speelhoven 36, 2390 Malle

Attestnummer : **20260915-000329.001**

Uitgegeven op : **16.09.2026**

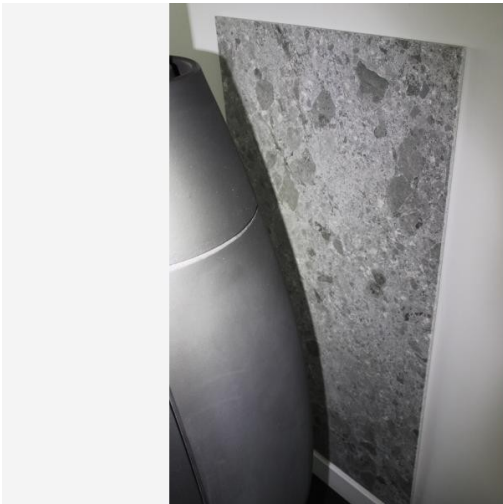
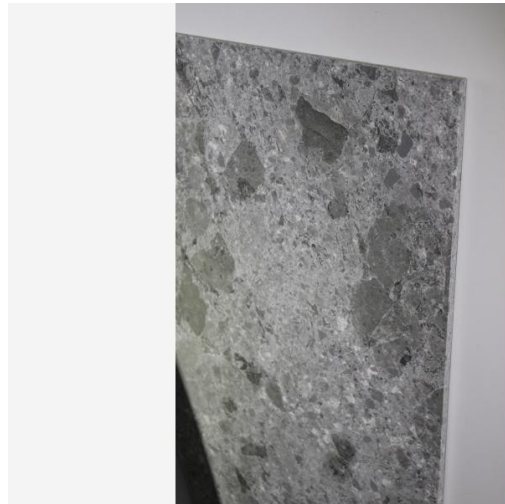
## Fiche 4: Woonkamer plaat achter kachel is natuursteen

| Basis voor advies | De asbestdeskundige beoordeelt het materiaal als niet-asbestverdacht. |

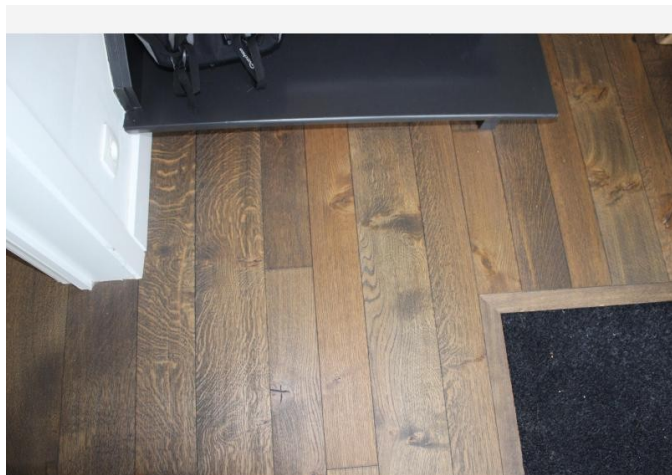
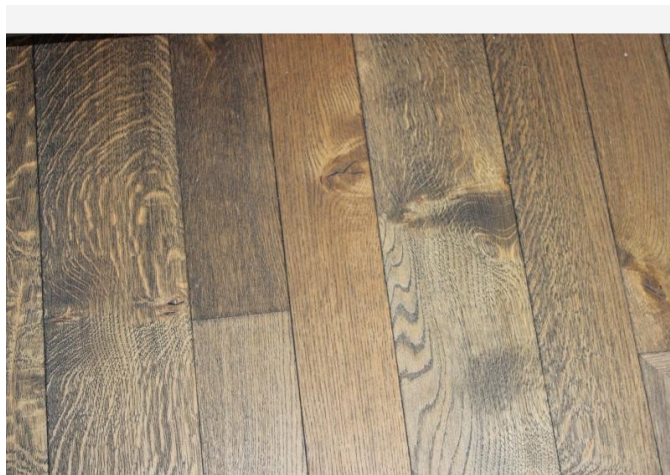
| Basis voor advies | De asbestdeskundige beoordeelt het materiaal als niet-asbestverdacht. |

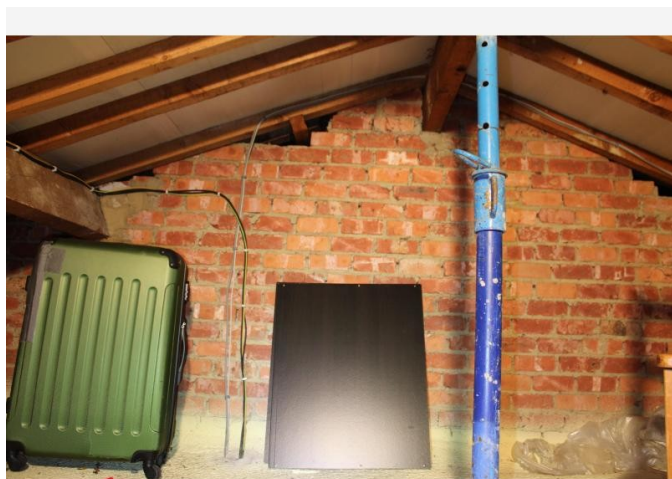
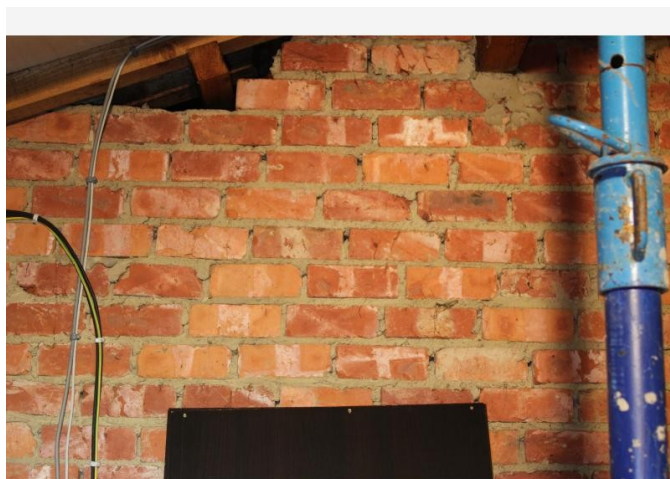
| Basis voor advies | De asbestdeskundige beoordeelt het materiaal als niet-asbestverdacht. |

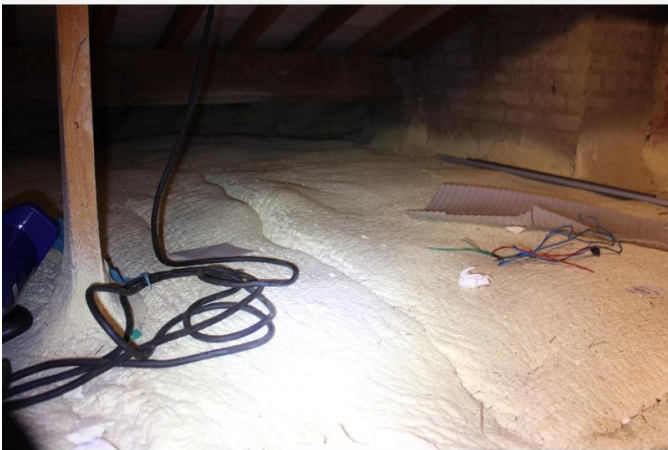
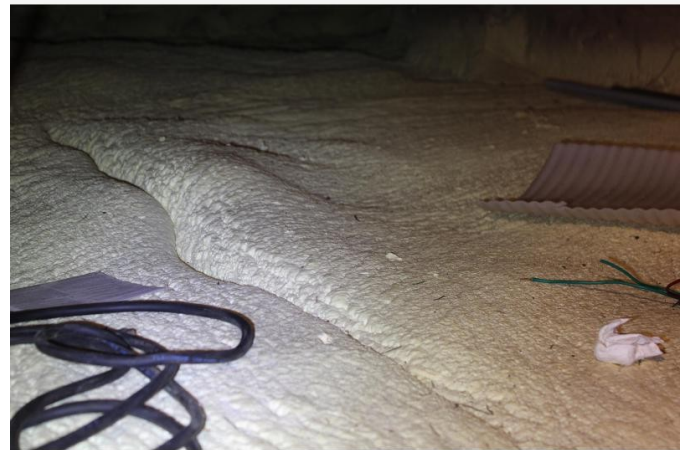
| Basis voor advies | De asbestdeskundige beoordeelt het materiaal als niet-asbestverdacht. |

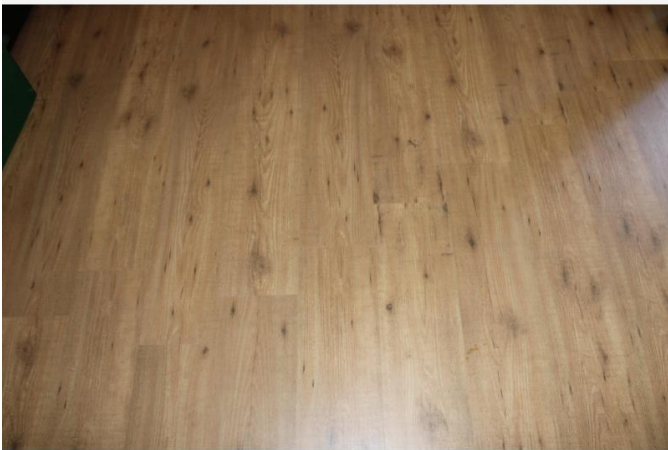
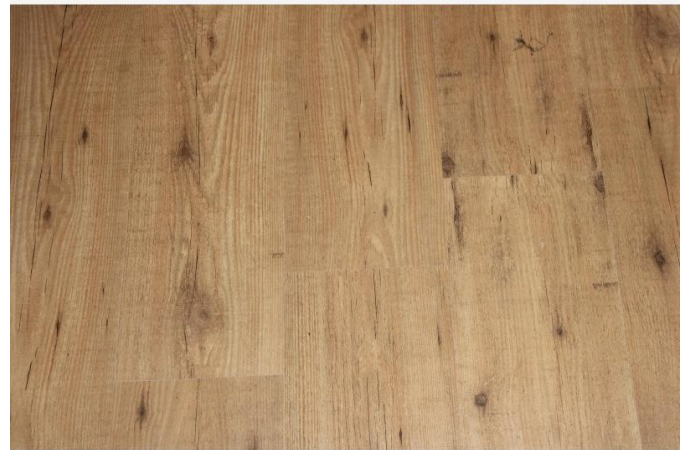
| Basis voor advies | De asbestdeskundige beoordeelt het materiaal als niet-asbestverdacht. |

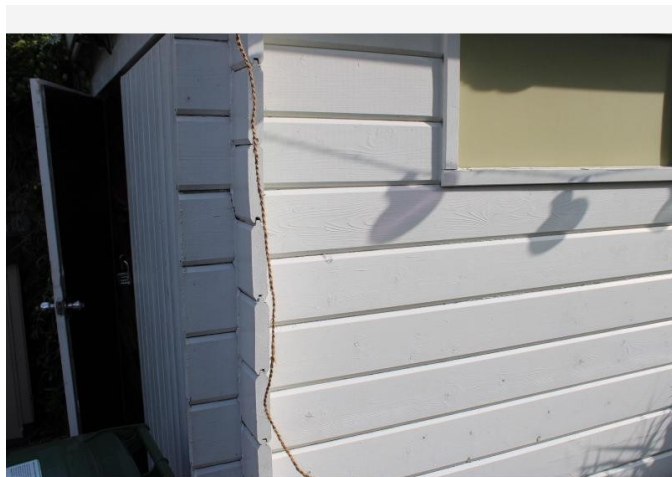
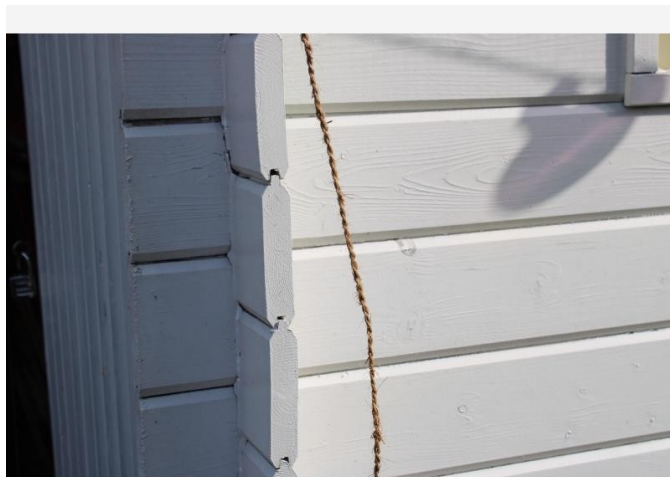
| Basis voor advies | De asbestdeskundige beoordeelt het materiaal als niet-asbestverdacht. |

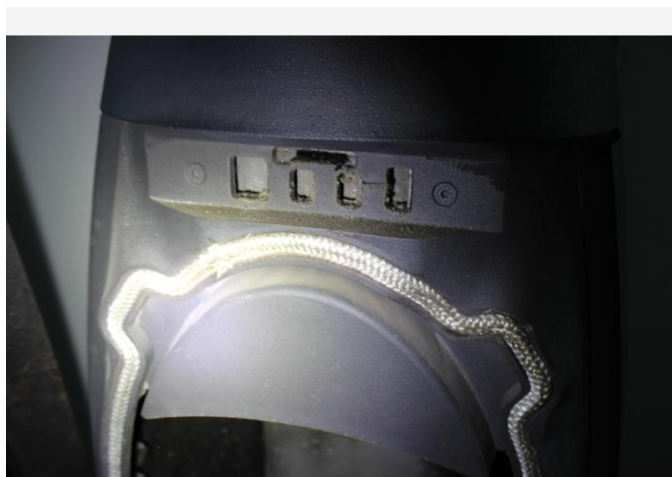
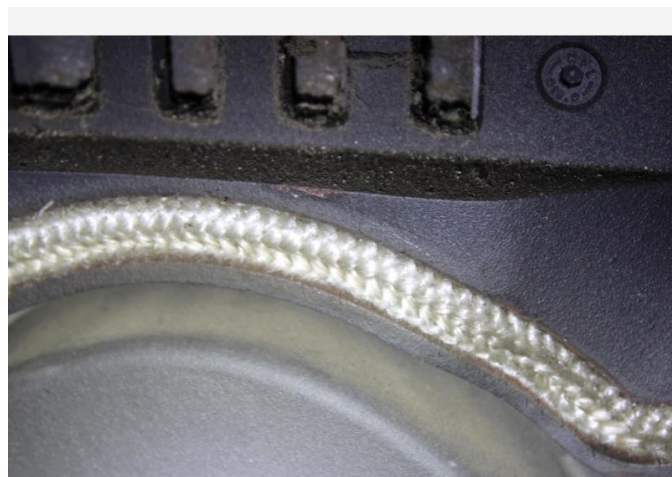
| Basis voor advies | De asbestdeskundige beoordeelt het materiaal als niet-asbestverdacht. |

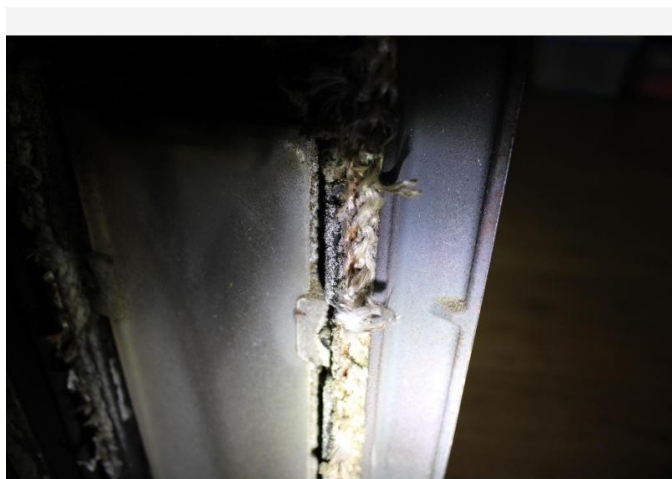
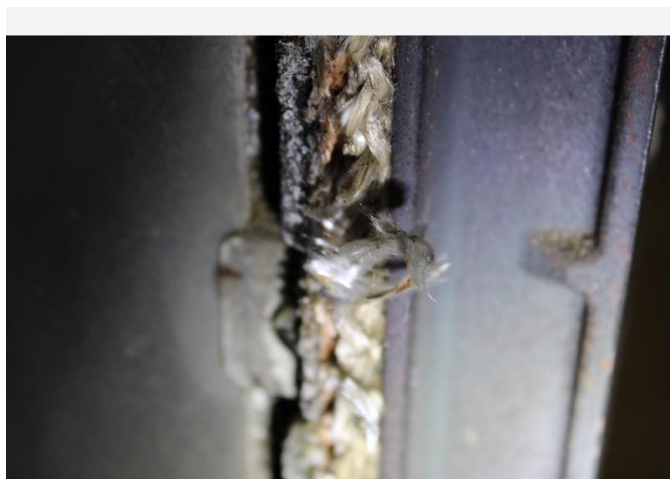
| Basis voor advies | De asbestdeskundige beoordeelt het materiaal als niet-asbestverdacht. |

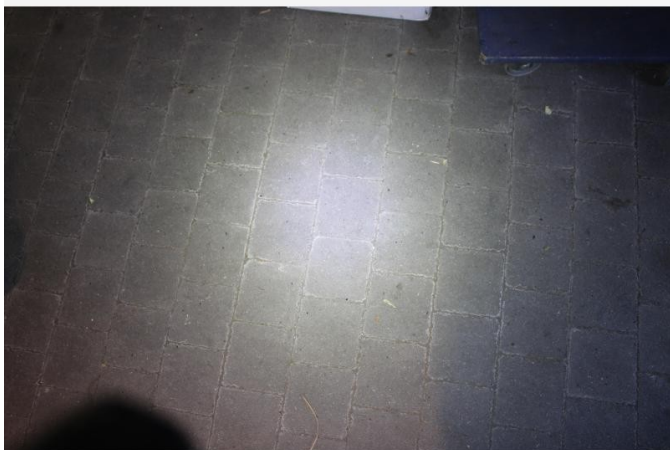
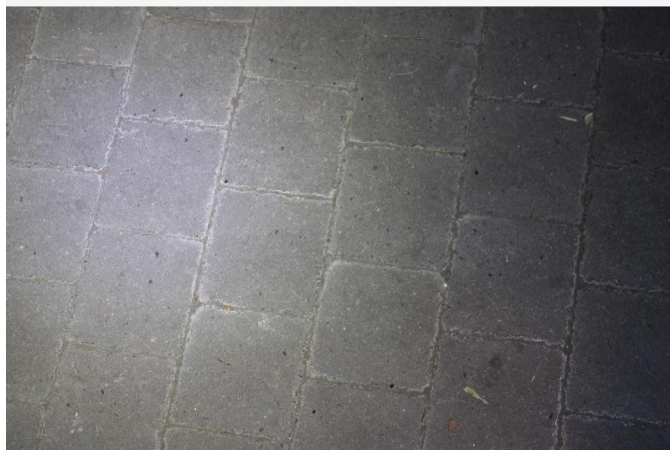
| Basis voor advies | De asbestdeskundige beoordeelt het materiaal als niet-asbestverdacht. |

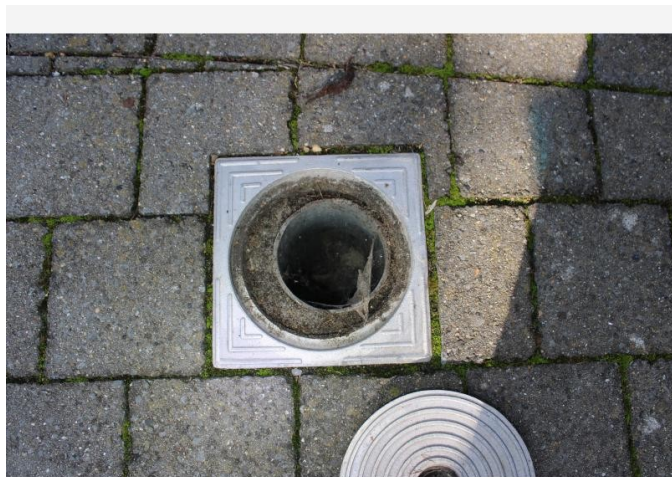
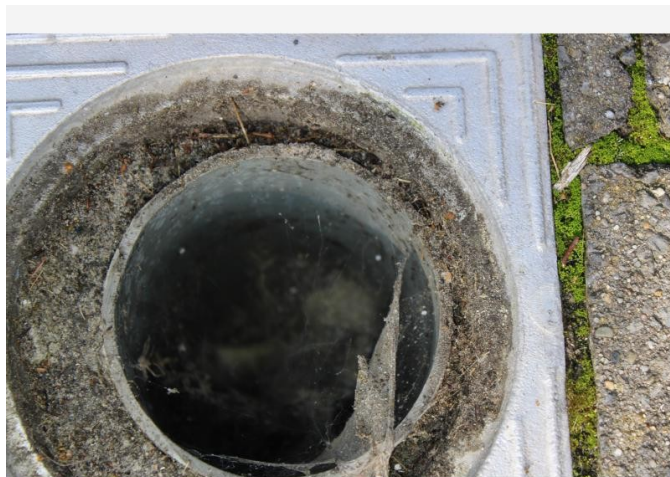
| Basis voor advies | De asbestdeskundige beoordeelt het materiaal als niet-asbestverdacht. |

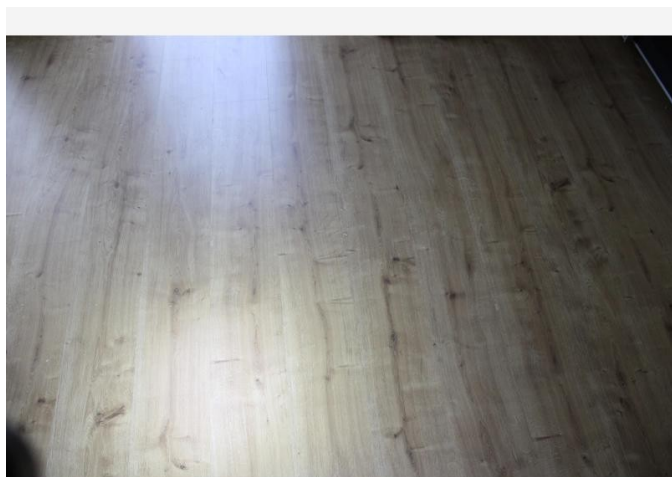
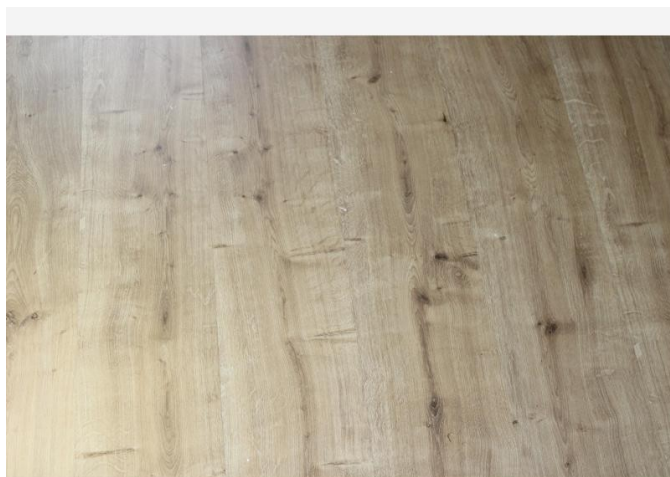
| Basis voor advies | De asbestdeskundige beoordeelt het materiaal als niet-asbestverdacht. |

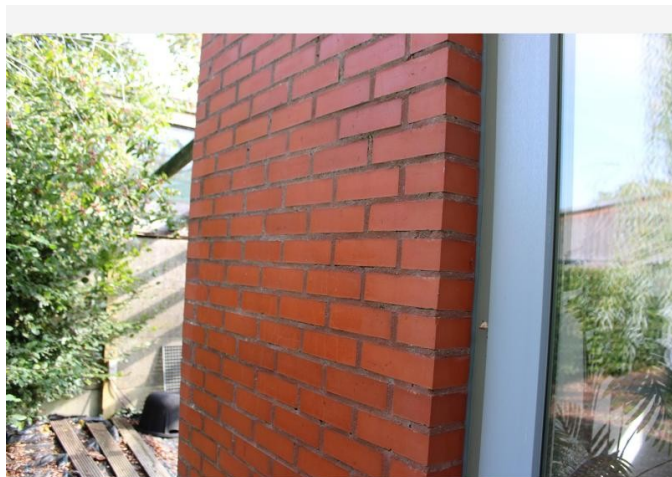
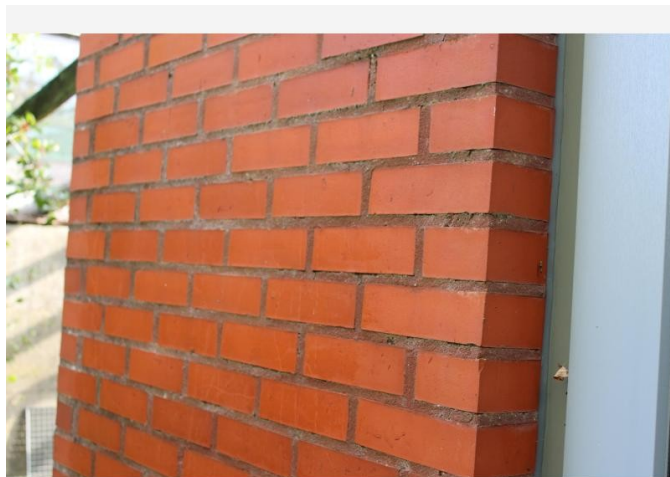
| Basis voor advies | De asbestdeskundige beoordeelt het materiaal als niet-asbestverdacht. |

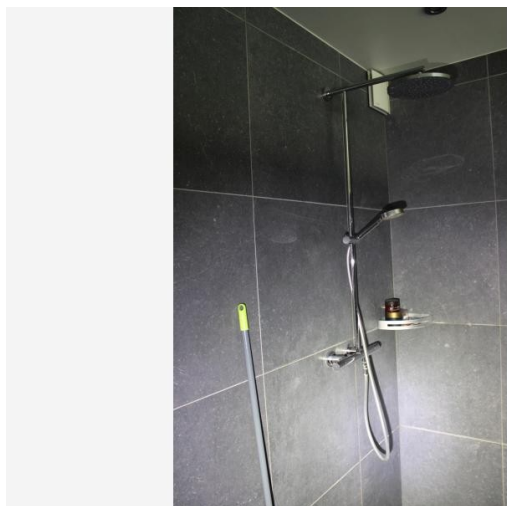
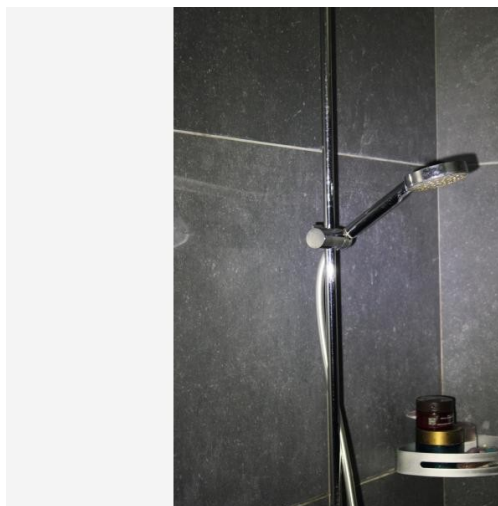
Geen staalname, geen baschadigingen, bij uitbraak of renovatie aanvullend onderzoek

| Basis voor advies | Beoordeling op basis van expertise met een vaststelling door de asbestdeskundige. |
| Primaire drager | Binnenwand |
| (Asbest)materiaal | In-situ afwerkingslagen - Lijm laag |
| Bindmiddel | Cement |
| Gebondenheid bindmiddel | Hecht |

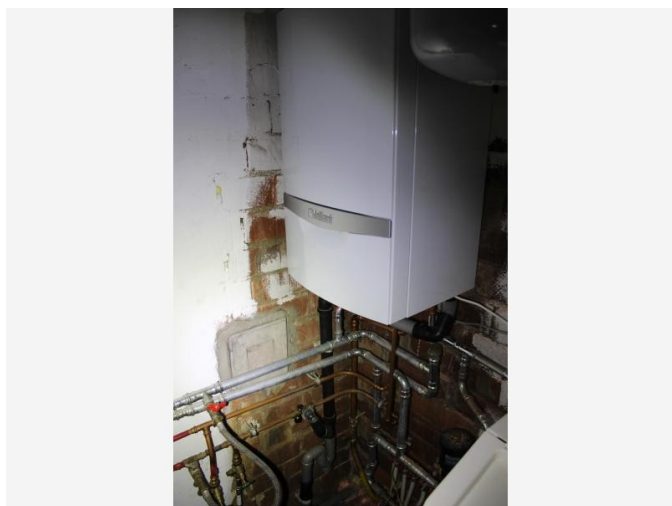
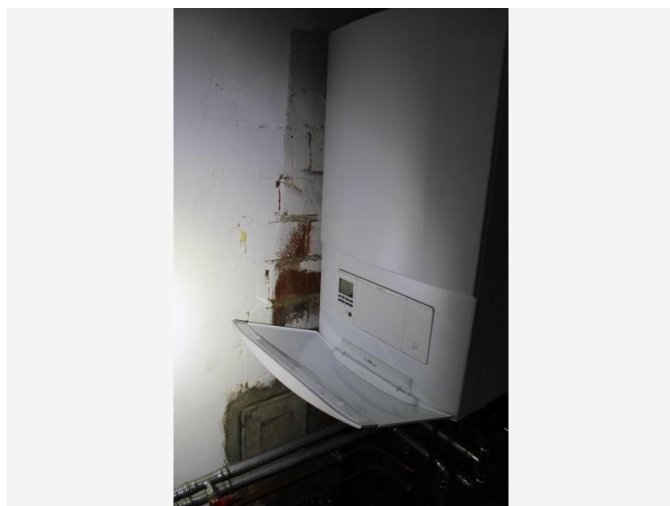
## Fiche 32: Brander is recent

| Beschrijving | Notitie | Terug te vinden op plannen |
|---|---|---|
| Fiche 32: Brander is recent | Zie bewijsdocument | - |

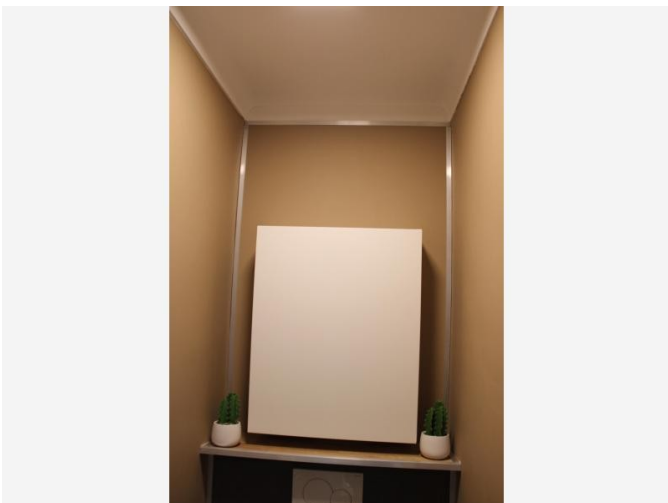
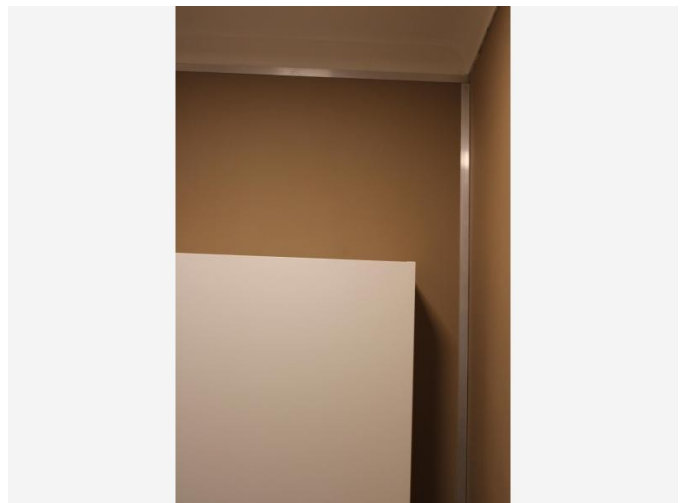
## Fiche 36: wc 1 muur deels gipskarton 1 ste v

| Beschrijving | Notitie | Terug te vinden op plannen |
|---|---|---|
| Fiche 36: wc 1 muur deels gipskarton 1 ste v | Geen staalname, geen naden zichtbaar, bij uitbraak of renovatie aanvullend onderzoek | Plan 1.4: Woning 1 ste pleister muren en plafonds |
